**INVENTARIO Y ESTUDIO DE LOS
TOLLOS EN ESPACIOS
RED NATURA 2000
DE LA COMARCA DE LA MANCHUELA
(ALBACETE)**

**RAFAEL
MOLINA CANTOS**

**MARGARITA
MELGOSO NAVARRO**

**GREGORIO
LÓPEZ SANZ**

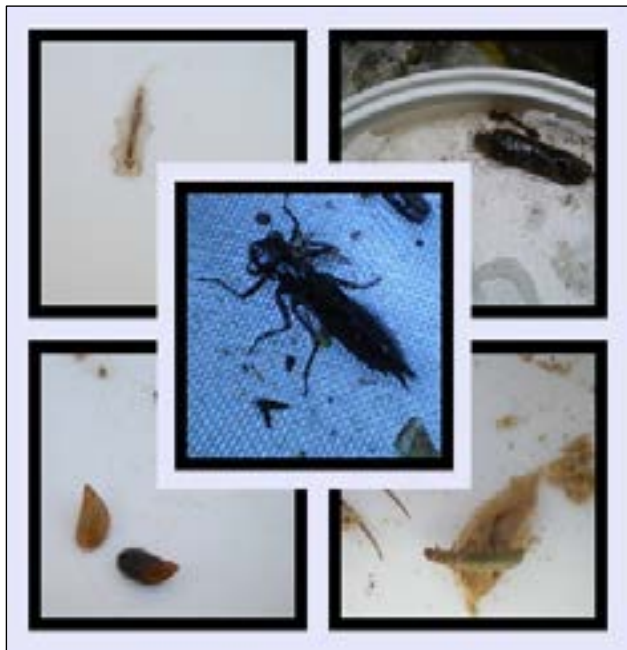
Fotografía 1. (Margarita Melgoso Navarro). Algunos de los órdenes detectados en los tollos inventariados. Arriba: efemerópteros y tricópteros. Abajo: moluscos y dípteros. Centro: odonatos.

No se tienen en cuenta el número de individuos encontrados ni si son de especies distintas dentro del mismo taxón, únicamente se puntúa el orden detectado una vez. La suma del total de las puntuaciones asignadas a cada orden en un

mismo tolo da una puntuación final que nos permite conocer la calidad del agua en función del índice biológico de macroinvertebrados.

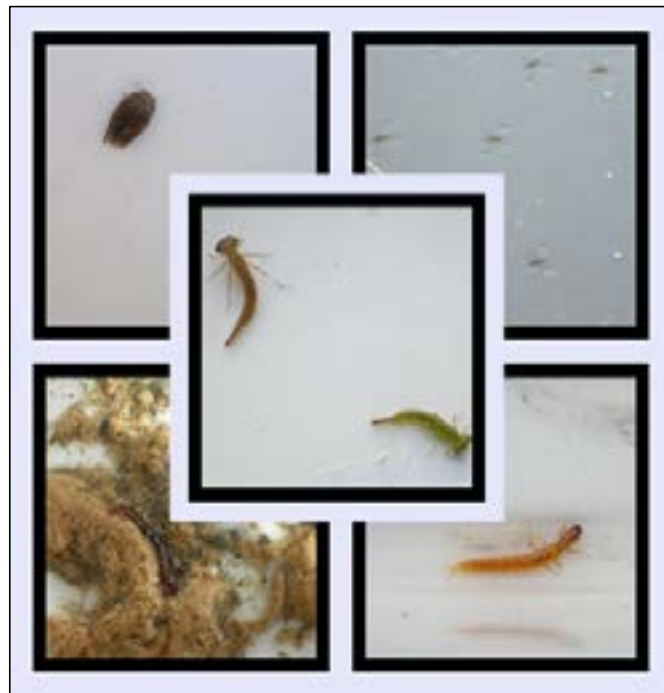
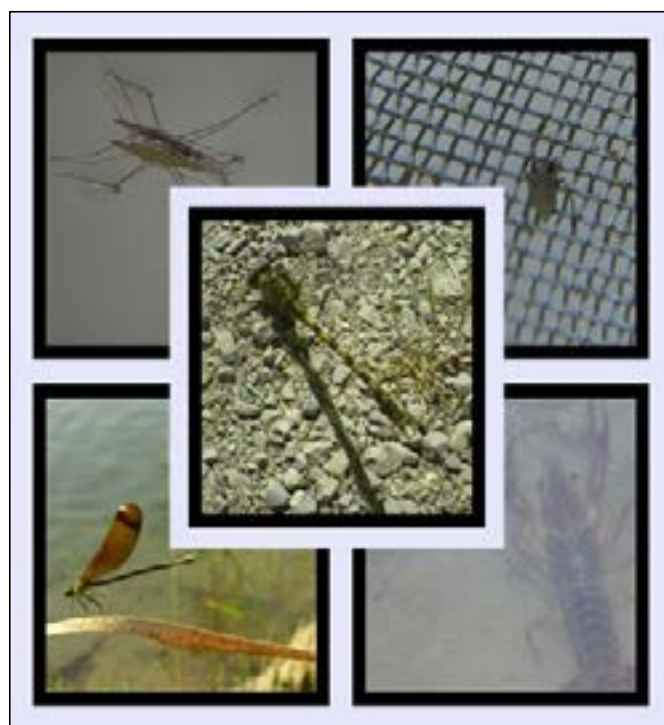
Fotografías 2 y 3. (Margarita Melgoso Navarro). Taxones de macroinvertebrados identificados en los tollos de La Manchuela.

A continuación, en la **Tabla 3** se muestra para cada tolo o conjunto de tollos de una misma rambla los taxones detectados, la puntuación final asignando a cada orden identificado su valor correspondiente y la valoración de la calidad del agua.

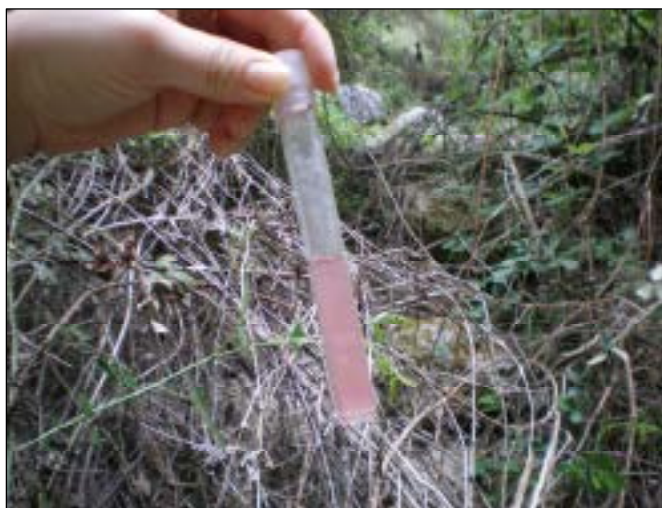
El resultado expresado en partes por millón era

anotado en la ficha de campo, después de esperar 5 minutos y al comparar el color de la disolución con la carta de colores de nitratos.

La interpretación de los valores de nitratos se ha realizado con la **Tabla 9**:

Nitratos (ppm)	Calidad del agua
0-5	Aguas sin contaminación
5-20	Aguas contaminadas
> 40	Agua no potable

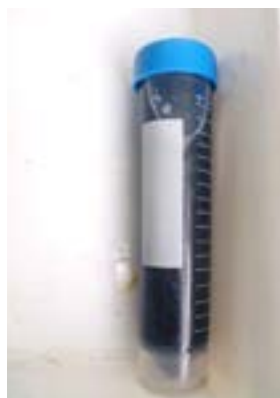
Fotografía 5. Disolución azul para la medida de la dureza del agua.

El procedimiento de medida de la dureza del agua se ha realizado llenando de agua un tubo de muestra de 50 mililitros. Se han introducido pastillas para medir la dureza del agua de una en una hasta que el color de la disolución tornaba de color rosa a color azul.

El resultado anotado en la ficha de campo era el número de pastillas disueltas multiplicado por 40 y expresado en ppm (partes por millón) de carbonato cálcico (CO₃Ca), según estos valores se han clasificado las aguas en aguas blandas, aguas moderadamente duras, aguas duras y aguas muy duras, atendiendo a la siguiente clasificación:

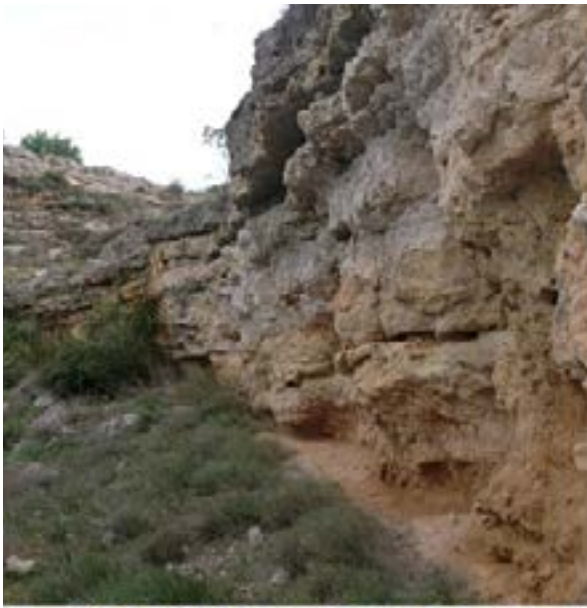
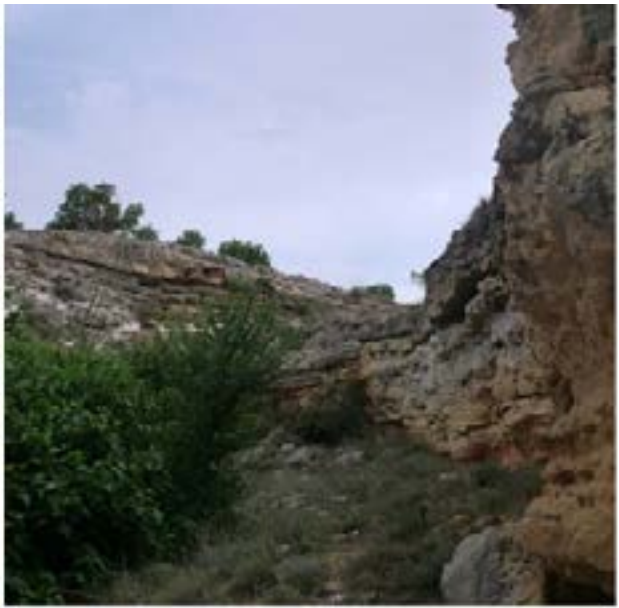
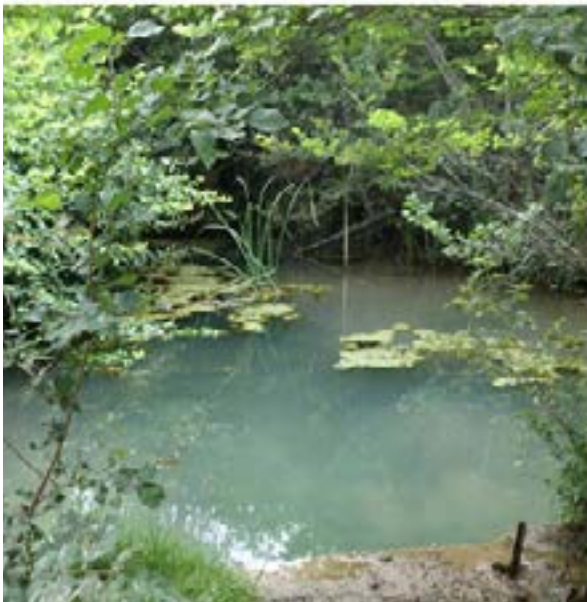
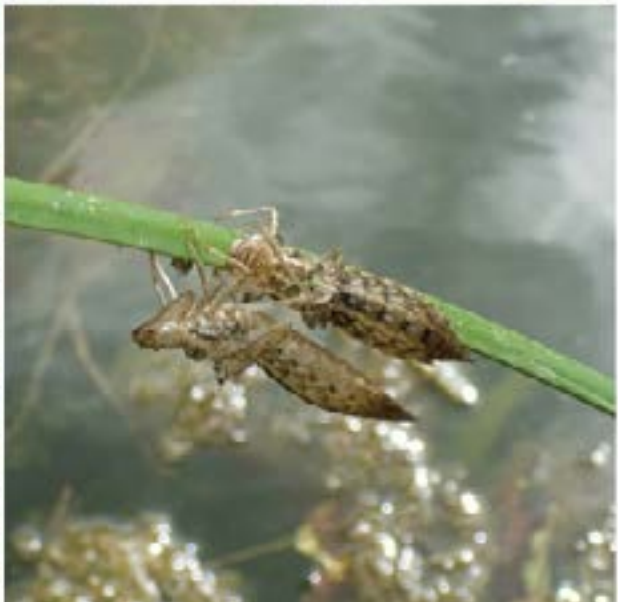
TOLLO BARRANCO DE LA FUENSANTA (ABENGIBRE)

Fecha de inspección	03-06-2012
Nombre del tolo	Tollo Barranco de la Fuensanta
Nombre del barranco o rambla	Barranco de la Fuensanta, que es tributario del Arroyo de Abengibre (Arroyo de Ledaña), que discurre en dirección sur, vertiendo finalmente en el río Júcar junto a Jorquera.
Localización: Coordenadas UTM: XY	X 625976 Y 4341836
Municipio	Abengibre
Paraje	La Fuensanta
Altitud: (msnm)	629
Pendiente de laderas adyacentes: (°)	85°
Orientación general del barranco: (N,S, O, e intermedias a nivel de NE,NO, etc)	O
¿Cómo llegar?	Tomamos la carretera que sale al sur de Abengibre hacia Albacete (vía Golosalvo), y tan pronto salimos del casco urbano cogemos el primer camino a la derecha. A unos 500 metros volvemos a tomar otro camino a la derecha que sube hacia el reguero de la Fuensanta, donde se encuentra el tolo. (Croquis al final de la ficha)
Propiedad del tolo. Accesibilidad (grado de dificultad, etc)	Ayuntamiento de Abengibre. Acceso sin restricciones ni dificultad.

Afecciones:	Los bombeos del acuífero de La Mancha Oriental son los responsables de que los niveles piezométricos del entorno del Tollo del Barranco de la Fuensanta hayan caído una media de 75 metros desde mediados de la década de los años 70 del siglo XX. Históricamente (650 msnm) los niveles piezométricos de la zona han estado por encima del nivel de afloramiento de la Fuente del Señor (607 msnm), por lo que el acuífero aportaba y aporta caudales estables a esta fuente que luego discurrían por el tolo.

No obstante, esta fuente ha experimentado una importante reducción de su caudal en los últimos años, habiendo quedado su nacimiento por encima de los niveles piezométricos actuales (575 msnm). Caza, nitrificación y vertidos sólidos.
Biodiversidad circundante y en el tollo:	El barranco circundante está muy degradado, como poco suelo y pedregoso que sostiene matorrales de <i>Pegano-Salsotea</i> (sisallares), en el fondo algo de espartal y en suelos algo frescos fenalares. El tollo está rodeado de pequeños olmos, higueras y zarzas.

Observaciones:	se trata de un tolo algo atípico pues carece de voladizo y es posible que sus aguas provengan de algún rebosadero de la fuente del lavadero unos metros más arriba
Aspectos hidrológicos y geomorfológicos	<p>Hidrología. Cuenca: Júcar. Subcuenca: 63. Arroyo de Ledaña (entre las confluencias con la Cañada Romera y el río Júcar).</p> <p>El tolo está situado sobre la masa 080.129 Mancha Oriental, a la cual drena.</p> <p>Niveles piezométricos Año 1970 (650 msnm según IGME). Año 2008 (575 msnm según IGME). 1970-2008. Descenso de 75 metros, aproximadamente.</p> <p>Geomorfología: está formado por paredes terrosas y algo artificilizado por una pared de mampostería de piedra natural en su parte superior. Posee una laguna de 3 m de diámetro.</p>
Afecciones:	<p>Los bombeos del acuífero de La Mancha Oriental son los responsables de que los niveles piezométricos del entorno del Tollo del Barranco de la Fuensanta hayan caído una media de 75 metros desde mediados de la década de los años 70 del siglo XX.</p> <p>Históricamente (650 msnm) los niveles piezométricos de la zona han estado por encima del nivel de afloramiento de la Fuente del Barandao (615 msnm), por lo que el acuífero aportaba y aporta caudales estables a esta fuente que luego discurrían por el tolo. No obstante, esta fuente ha experimentado una importante reducción de su caudal en los últimos años, habiendo quedado su nacimiento por encima de los niveles piezométricos actuales (575 msnm). Se ha reducido su caudal en los últimos años un 50%, pasando</p>

de 1 l/s histórico a 0,5 l/s en la actualidad. Elevada nitrificación y actúan su entorno como vertedero de residuos
Biodiversidad circundante y en el tolo:	En el entorno del tolo aparece una alameda de <i>Populus nigra</i> , <i>P. x canadensis</i> y algunos nogales en un medio totalmente artificial. En el tolo aparece algún junco churrero.

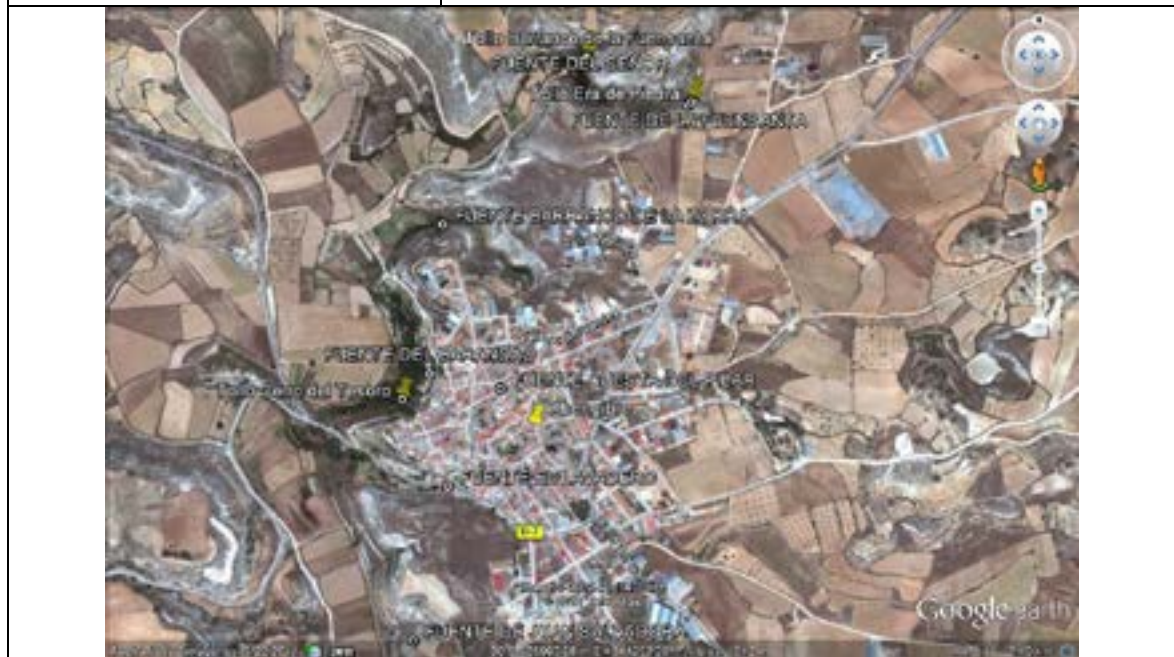
INDICADORES FÍSICO-QUÍMICOS	
Turbidez	10 JTU. Agua sin apenas partículas suspendidas
Tª del agua	16 ° C
Oxígeno disuelto	4 ppm. Oxígeno suficiente para la mayoría de las especies
Porcentaje de saturación del O₂	41 %
pH	7,5
Calidad del agua en función del pH	Buena/Excelente
Nitratos	40. Agua contaminada, considerada como no potable
Dureza del agua	> 300 ppm de carbonato cálcico. Agua muy dura
INDICADORES BIOLÓGICOS (MACROINVERTEBRADOS)	
Taxones detectados	Heterópteros, odonatos, oligoquetos, moluscos y crustáceos
Valoración de la calidad del agua por el índice de macroinvertebrados	Moderada

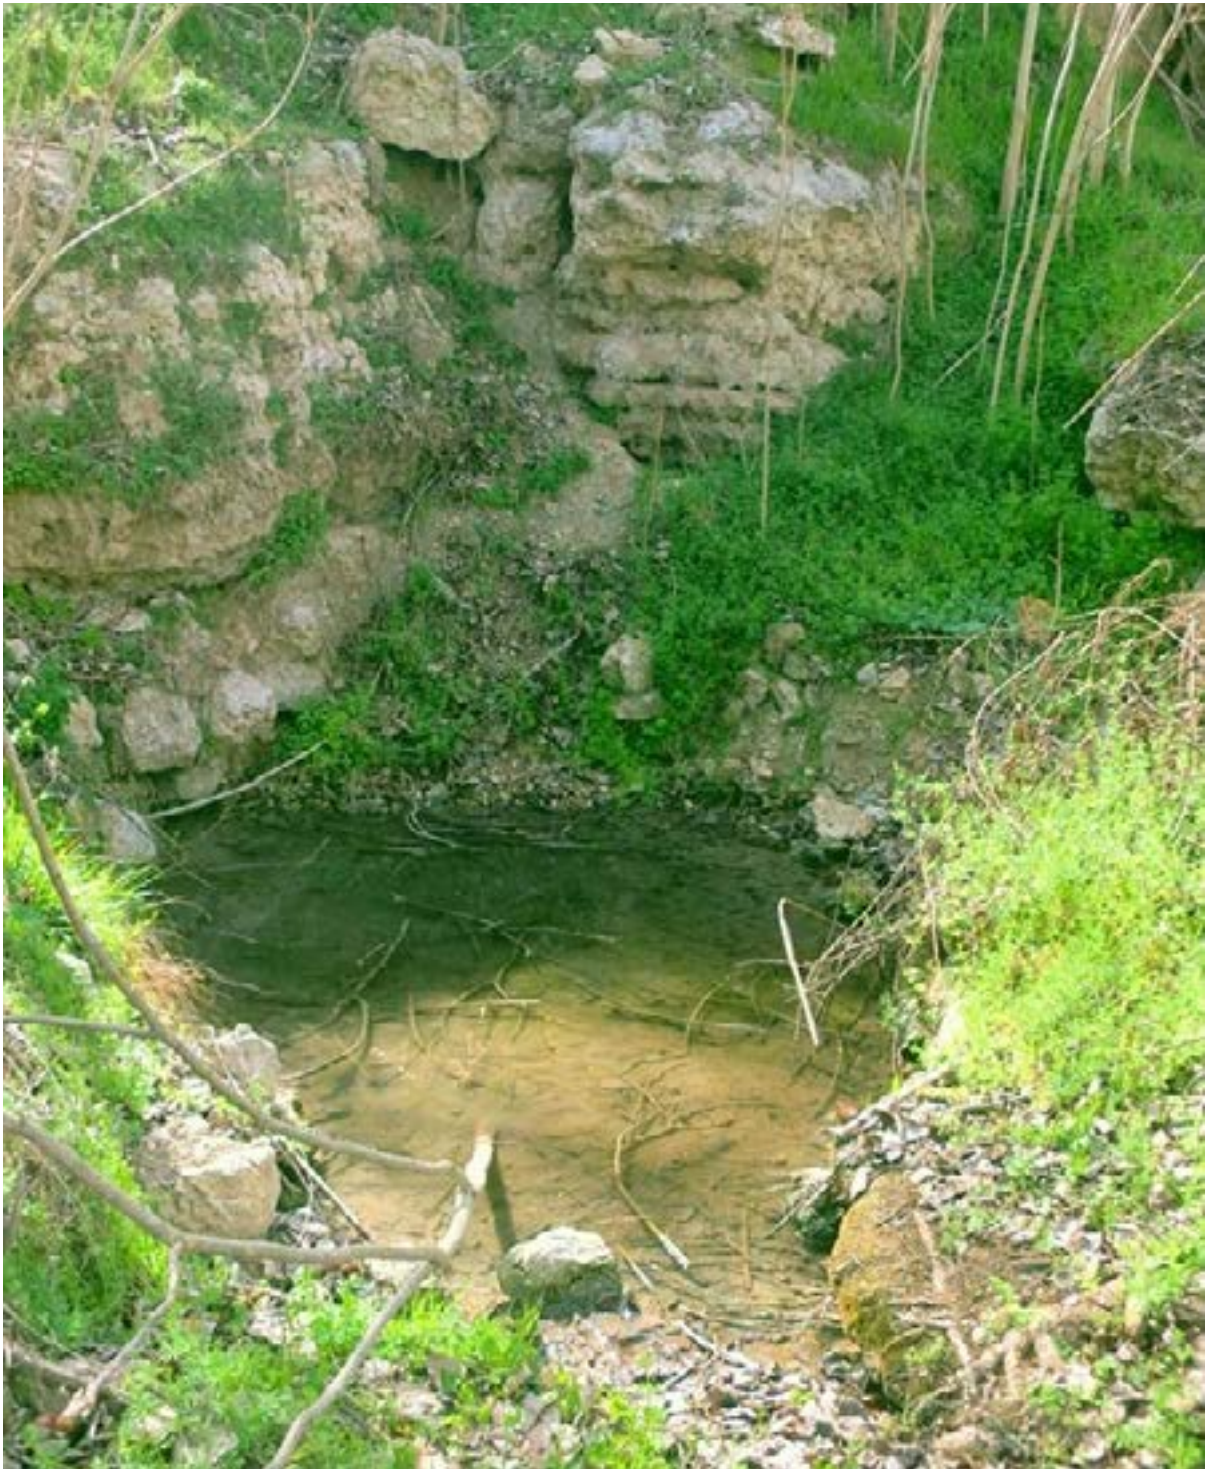
TOLLO CERRO DEL TESORO (ABENGIBRE)

Fecha de inspección	26-04-2012
Nombre del tolo	Tollo Cerro del Tesoro
Nombre del barranco o rambla	Margen izquierda (a unos 300 metros) del Arroyo de Abengibre (Arroyo de Ledaña), que discurre en dirección sur, vertiendo finalmente en el río Júcar junto a Jorquera.
Localización: Coordenadas UTM: XY	X 625597 Y 4341114
Municipio	Abengibre
Paraje	Fuente del Barandao
Altitud: (msnm)	619
Pendiente de laderas adyacentes: (°)	80°
Orientación general del barranco: (N,S, O, e intermedias a nivel de NE,NO, etc)	O
¿Cómo llegar?	Se encuentra junto al caso urbano de Abengibre, en el extremo oeste, cerca de la Fuente del Barandao.
Propiedad del tolo. Accesibilidad (grado de dificultad, etc)	Ayuntamiento de Abengibre. Acceso sin restricciones ni dificultad.
Características del tolo:	
Altura del derramadero de agua	3m
Tipo de tolo: nacimiento de agua, de escorrentía, otro	Nacimiento (¿?)
Encharcado habitualmente	Si
Presencia de agua el día de la inspección	Si

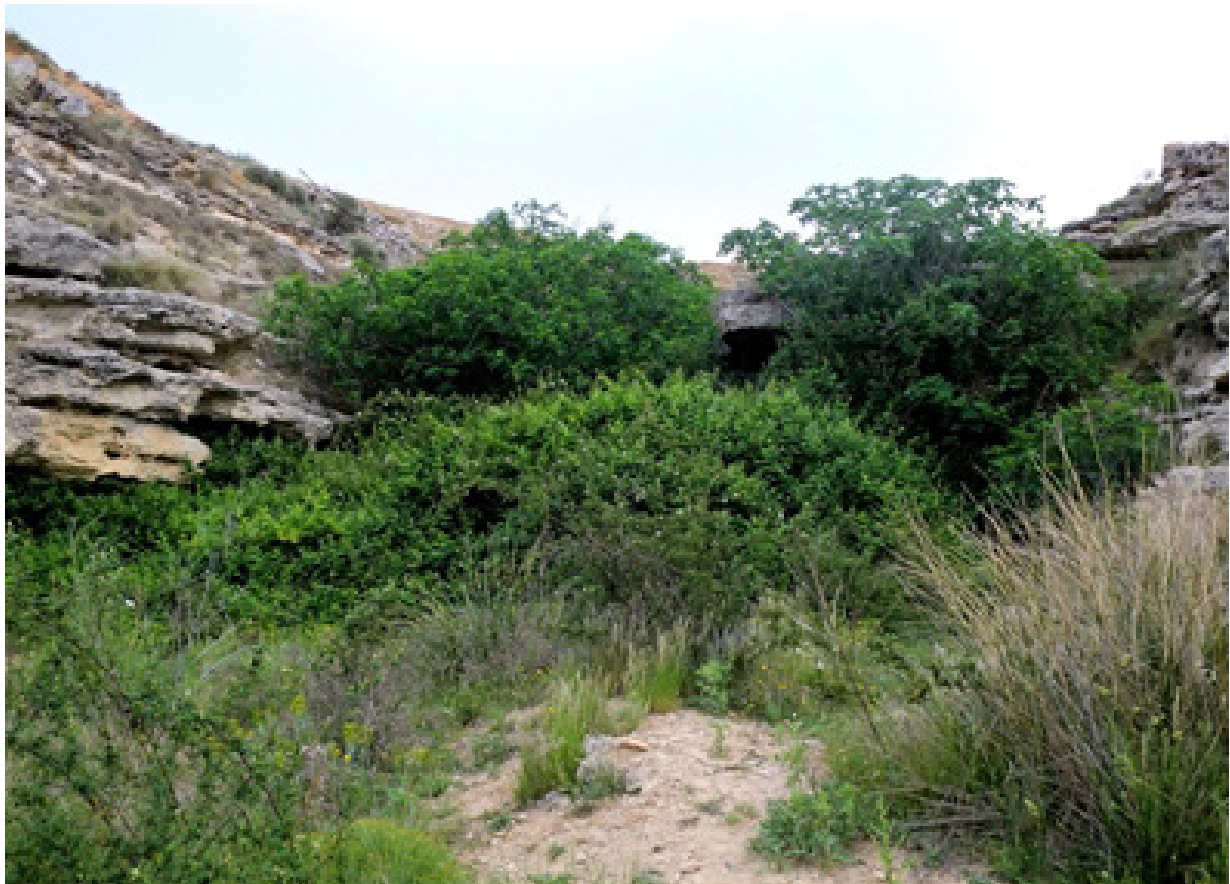
TOLLO ERA DE PIEDRA (ABENGIBRE)

Fecha de inspección	03-06-2012
Nombre del tolo	Tollo Era de Piedra
Nombre del barranco o rambla	Barranco de la Fuensanta, que es tributario del Arroyo de Abengibre (Arroyo de Ledaña), que discurre en dirección sur, vertiendo finalmente en el río Júcar junto a Jorquera.
Localización: Coordenadas UTM: XY	X 626198 Y 4341745
Municipio	Abengibre
Paraje	La Fuensanta
Altitud: (msnm)	633
Pendiente de laderas adyacentes: (°)	80°
Orientación general del barranco: (N,S, O, e intermedias a nivel de NE,NO, etc)	O
¿Cómo llegar?	Tomamos la carretera que sale al sur de Abengibre hacia Albacete (vía Golosalvo), y tan pronto salimos del casco urbano cogemos el primer camino a la derecha. A unos 500 metros volvemos a tomar otro camino a la derecha que sube hacia el reguero de la Fuensanta, donde se encuentra el tolo. (Croquis al final de la ficha)
Propiedad del tolo. Accesibilidad (grado de dificultad, etc)	Ayuntamiento de Abengibre. Acceso sin restricciones ni dificultad.

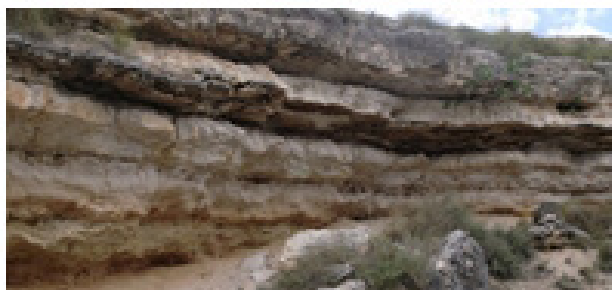
Afecciones:	Los bombeos del acuífero de La Mancha Oriental son los responsables de que los niveles piezométricos del entorno del Tollo del Barranco de la Fuensanta hayan caído una media de 75 metros desde mediados de la década de los años 70 del siglo XX. Históricamente (650 msnm) los niveles piezométricos de la zona han estado por encima del nivel de afloramiento de la Fuente de la Fuensanta (615 msnm), por lo que el acuífero aportaba y aporta caudales estables a esta fuente que luego discurrían por el tolo. No

<p>obstante, esta fuente ha experimentado una importante reducción de su caudal en los últimos años desde los 3 l/s históricos hasta 1,5 l/s en la actualidad, habiendo quedado su nacimiento por encima de los niveles piezométricos actuales (575 msnm).</p> <p>Caza, nitrificación y vertido de residuos sólidos.</p>
Biodiversidad circundante y en el tolo:	<p>El entorno del tolo esta poblado de un aulagar sobre suelos pobres muy pedregosos, El tolo está tapizado de zarza e higueras además de praderas de <i>Adiantetum</i> y <i>Parietarietum</i>. Aparecen juncales de junco churrero y fenalares en suelos frescos del regato de salida.</p>

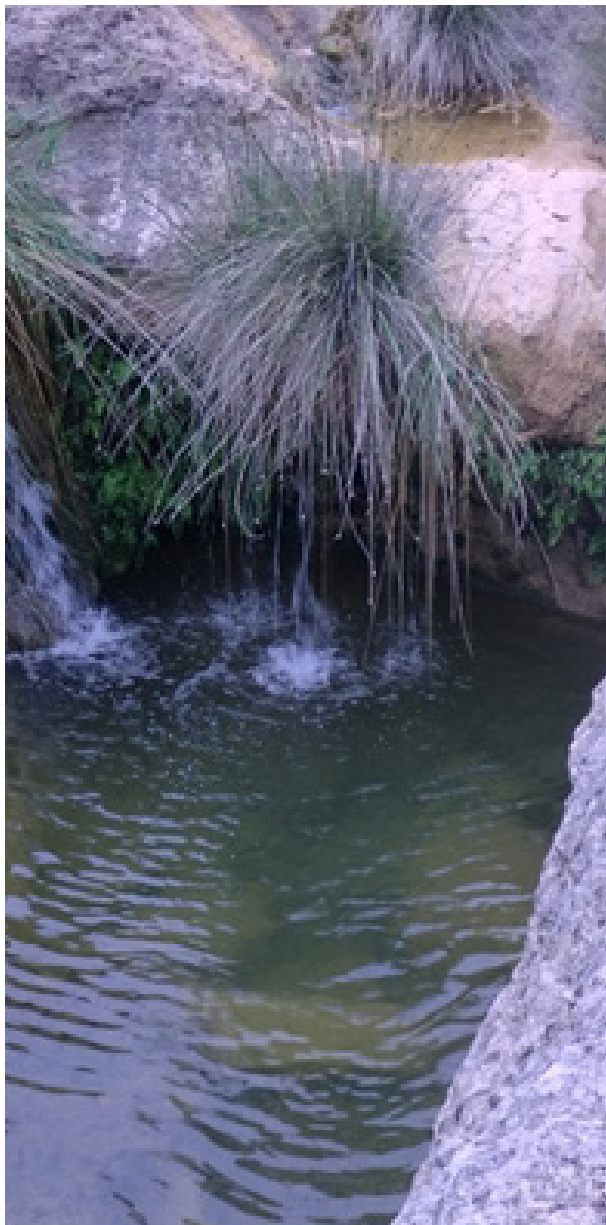
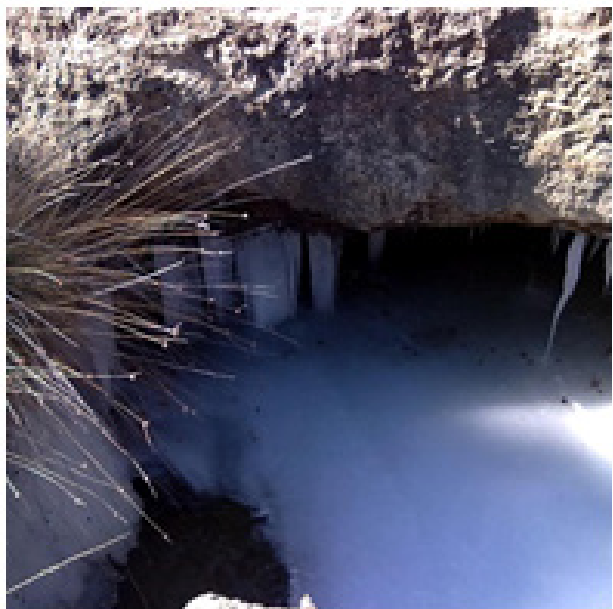
TOLLO LOS AGUDILLOS (ALBOREA)

<p>voladizos uno a cada lado y de constitución calcárea compacta y extraplomada menos de 1m. Tras el mismo discurre un regato pedregoso que se congela en los fríos inviernos.</p>
<p>Afecciones:</p>	<p>Afección por bombeos. Los bombeos de aguas subterráneas del área de influencia de la fuente han llevado a la caída del nivel piezométrico y a la consiguiente merma del agua que mana por el resudadero del tolo, así como la que corre por el reguero.</p> <p>Los niveles piezométricos actuales de la zona (480 msnm aproximadamente) han caído por debajo del nivel de surgencia de los manantiales de la Fuente de la Canaleja (625 msnm), produciendo una importante merma de su caudal.</p> <p>Las fuentes que históricamente han manado reguero arriba de donde se ubica el tolo son de mayor a menor proximidad al tolo (los caudales de estos manantiales corrían/corren reguero abajo y se precipitaban/precipitan por el tolo):</p> <ul style="list-style-type: none"> - Fuente de la Canaleja. - 2 fuentes en la Huerta de la Canaleja Alta. - 4 fuentes en la Huerta del Belloto - 2 fuentes en la Huerta de Adelo - 2 fuentes en la Huerta de Banderas. - Fuente de Huerta Quemada. <p>Los caudales de todas ellas, salvo los de la Fuente de la Canaleja, se han reducido sustancialmente (más de un 75%) en los últimos 40 años, llegándose a secar en algunos casos.</p> <p>Caza, pastoreo, un camino transcurre a escasos metros de distancia.</p>

<p>Biodiversidad circundante y en el tolo:</p>	<p>En el entorno del tolo aparece un coscojar con lentisco, coscoja, labiérnago y madroño muy aclarado con aulagar y dominio de pino carrasco. En el tolo aparecen juncales de <i>Schoenus nigricans</i> y de junco churrero.</p>

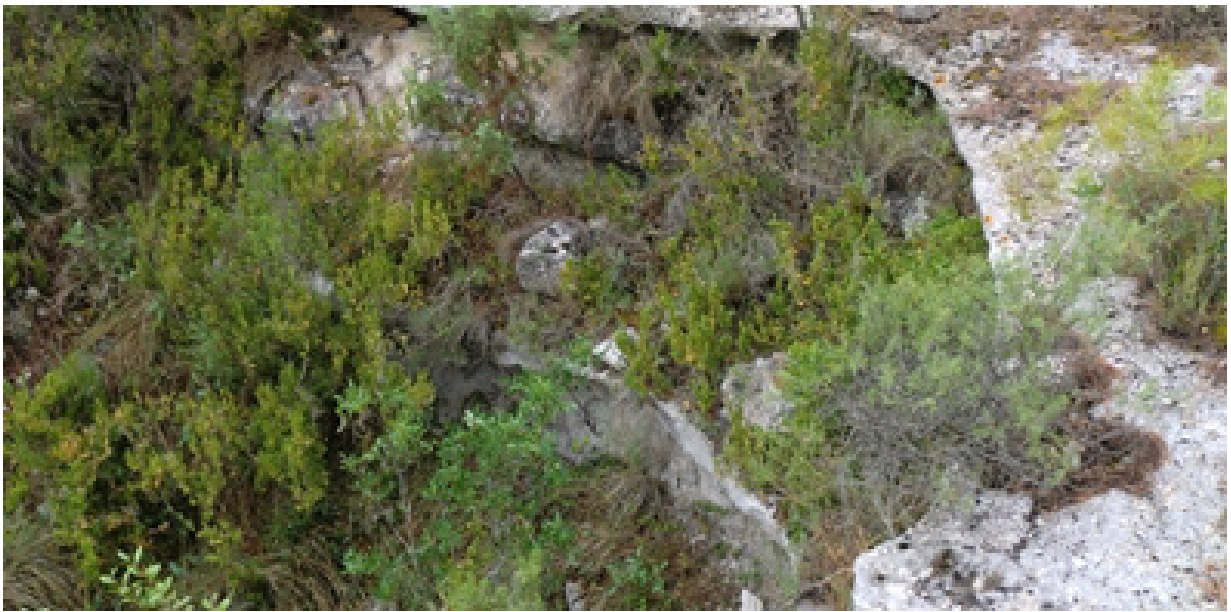
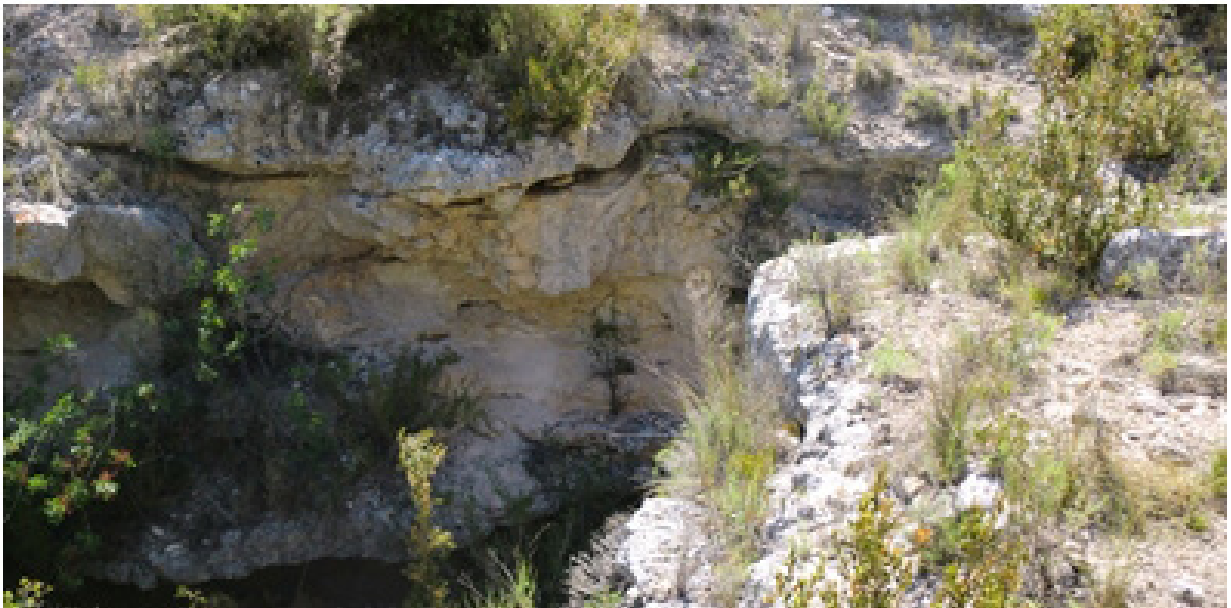
TOLLEJOS DE LOS VILLAREJOS (ALCALÁ DEL JÚCAR)

Características del tolo:	
Altura del derramadero de agua	3-4 m
Tipo de tolo: nacimiento de agua, de escorrentía, otro	El tolo sólo cuenta con aguas de escorrentía en períodos de lluvias.
Encharcado habitualmente	No
Presencia de agua el día de la inspección	No
Observaciones:	Son dos pequeños tollos distanciados 35 m
Aspectos hidrológicos y geomorfológicos	Hidrología. Cuenca: Júcar. Subcuenca: 66. Río Júcar (entre las confluencias de la Rambla de Carcelén y el Barranco del Agua. El tolo está situado en la masa de agua subterránea 080.129 Mancha Oriental, a la cual drena. Evolución nivel piezométrico estimado de la zona: Año 1970 (575 msnm según IGME). Año 2008 (500 msnm según IGME). 1970-2008. Descenso de 75 metros, aproximadamente. Geomorfología: se caracterizan por poseer pequeñas cornisas en V con extraplomo de menos de 1 m y laguna seca de 2 m de diámetro llena de vegetación. Se componen de caliza poco compactada y disgregada.

Afecciones:	Caza
Biodiversidad circundante y en el tolo:	En el entorno que es muy pedregoso se asienta un aulagarcoscojar con bastante pino carrasco. El del tolo se caracteriza por poseer un coscojar con algunos pies de carrasca con buena cobertura y con claros con cerverales.

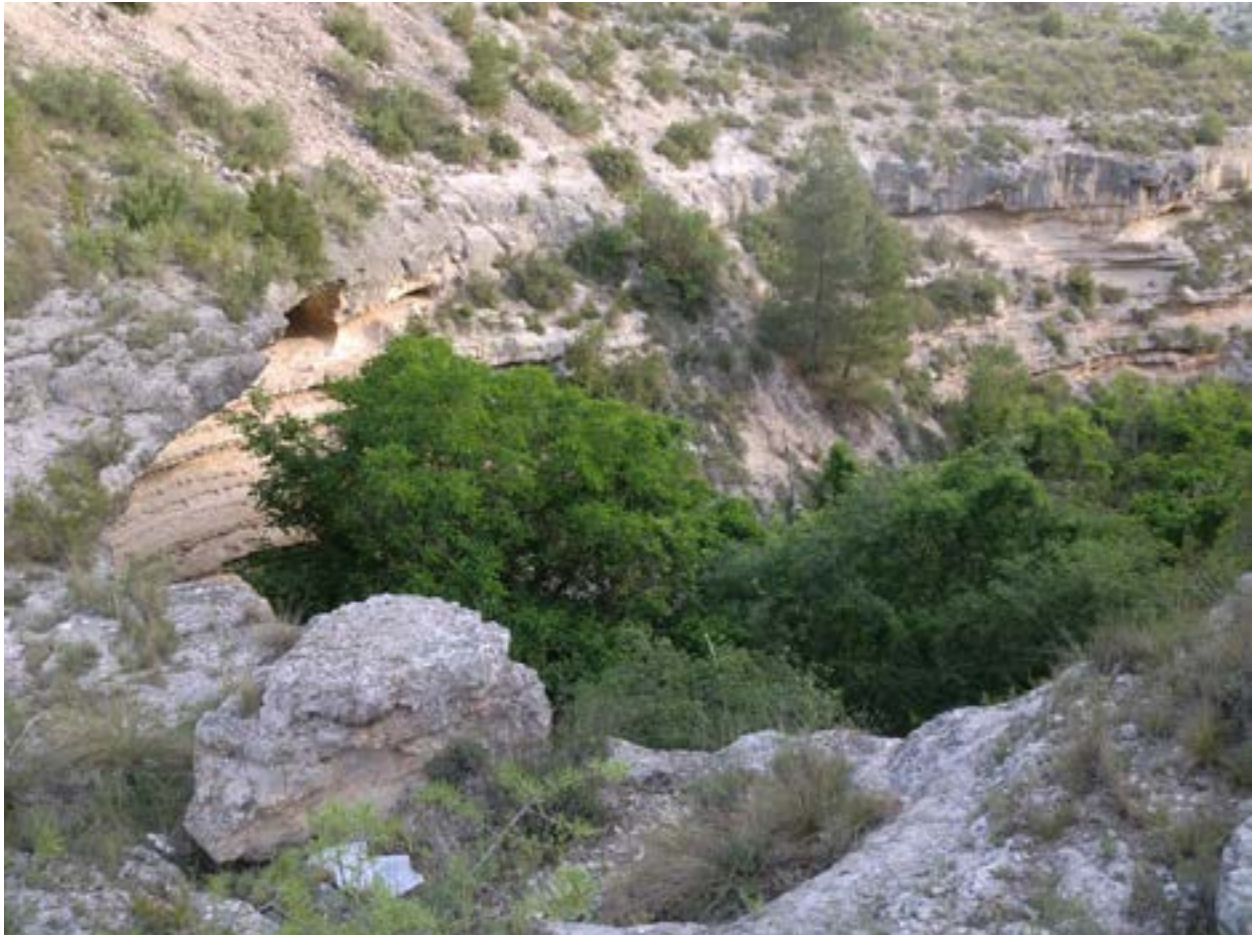
TOLLO BARRANCO DE LA NOGUERA BAJO (ALCALÁ DEL JÚCAR)

Fecha de inspección	30-05-2012
Nombre del tolo	Tollo Barranco de la Noguera Bajo
Nombre del barranco o rambla	Barranco de la Noguera que es tributario del Júcar por su margen derecha a la altura de Alcalá del Júcar.
Localización: Coordenadas UTM: XY	X 637232 Y 4338350
Municipio	Alcalá del Júcar
Paraje	La Gila-Paraje del Tollo
Altitud: (msnm)	647
Pendiente de laderas adyacentes: (°)	70°
Orientación general del barranco: (N,S, O, e intermedias a nivel de NE,NO, etc)	NO
¿Cómo llegar?	Se sale de Alcalá del Júcar por la carretera de Alpera. Al subir las cuestas y llegar a la llanura, se continua hacia Alpera y unos 2 km antes de llegar al desvío de La Gila se toma un camino que sale a la izquierda. Se encuentra muy cerca de la carretera, apenas 500 metros reguero abajo del Tollo del Barranco de la Noguera. (Croquis al final de la ficha)
Propiedad del tolo. Accesibilidad (grado de dificultad, etc)	Ayuntamiento de Alcalá del Júcar sin restricciones y sin dificultad.

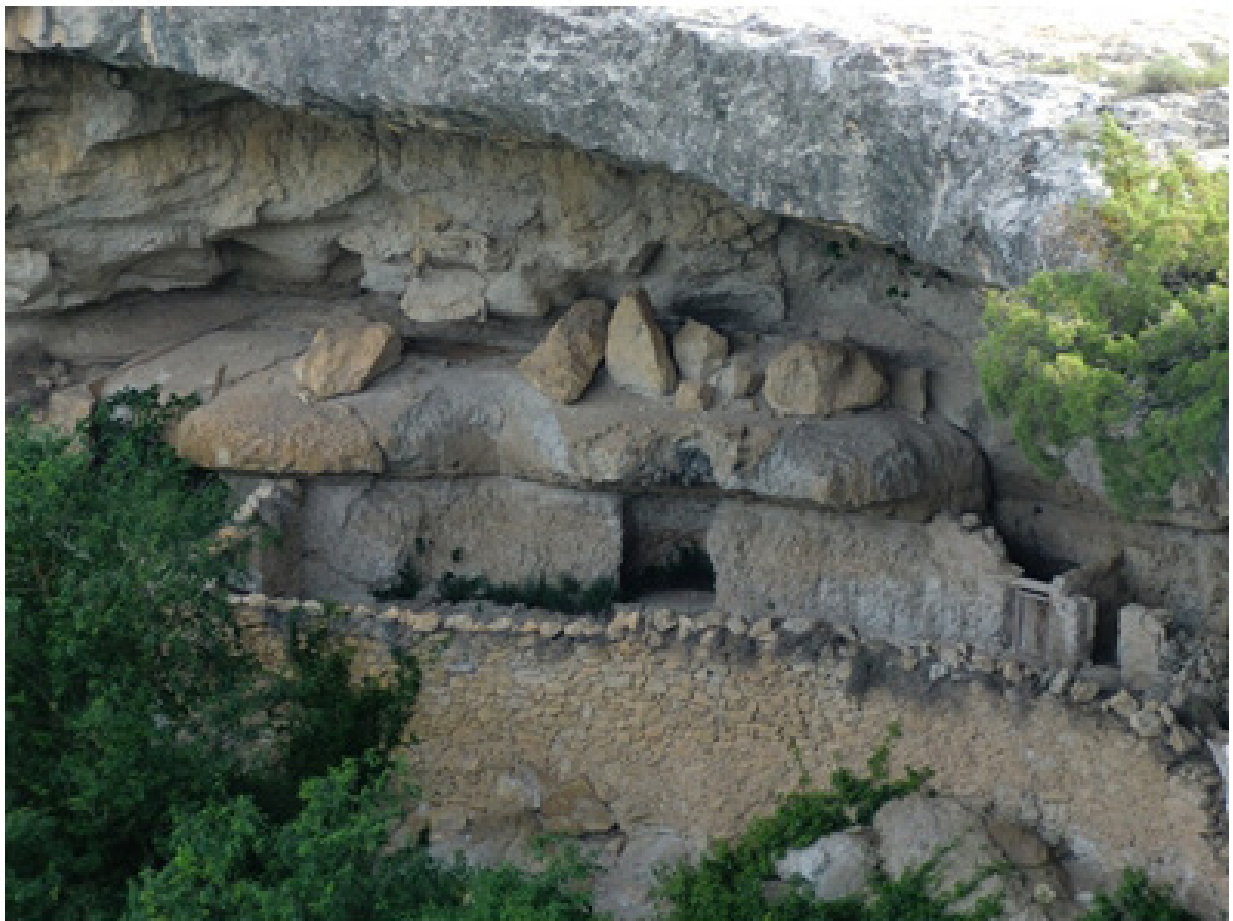
TOLLO BARRANCO DE LA NOGUERA (ALCALÁ DEL JÚCAR)

Fecha de inspección	28-05-2012
Nombre del tolo	Tollo Barranco de la Noguera
Nombre del barranco o rambla	Barranco de la Noguera que es tributario del Júcar por su margen derecha a la altura de Alcalá del Júcar.
Localización: Coordenadas UTM: XY	X 637477 Y 4338041
Municipio	Alcalá del Júcar
Paraje	La Gila-Paraje del Tollo
Altitud: (msnm)	674
Pendiente de laderas adyacentes: (°)	10°
Orientación general del barranco: (N,S, O, e intermedias a nivel de NE,NO, etc)	NO
¿Cómo llegar?	Se sale de Alcalá del Júcar por la carretera de Alpera. Al subir las cuestas y llegar a la llanura, se continua hacia Alpera y unos 2 km antes de llegar al desvío de La Gila se toma un camino que sale a la izquierda. Se encuentra muy cerca de la carretera, apenas 100 metros más adelante del Tollo del Paraje del Tollo. (Croquis al final de la ficha)
Propiedad del tolo. Accesibilidad (grado de dificultad, etc)	Ayuntamiento de Alcalá del Júcar sin restricciones y sin dificultad.

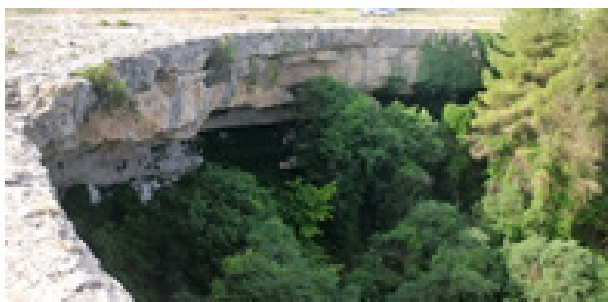
Afecciones:	Vertidos de basuras y escombros. Corral de redileo bajo el voladizo con fábrica de mampostería en piedra natural del terreno.
Biodiversidad circundante y en el tolo:	En el entorno del tolo presenta cultivos leños y cereales entre los que se asientan coscojares aclarados sobre

suelos pedregosos con algo de pino carrasco, en los calveros se asienta un aulagar cargado de heliofilas. En el tolo se asienta un bosque de hojaranzos (almece) con olmos y fresnos en su interior. Una hiedra cubre parte de la visera bajo la cual se establecen tapices de *Adiantetum*.

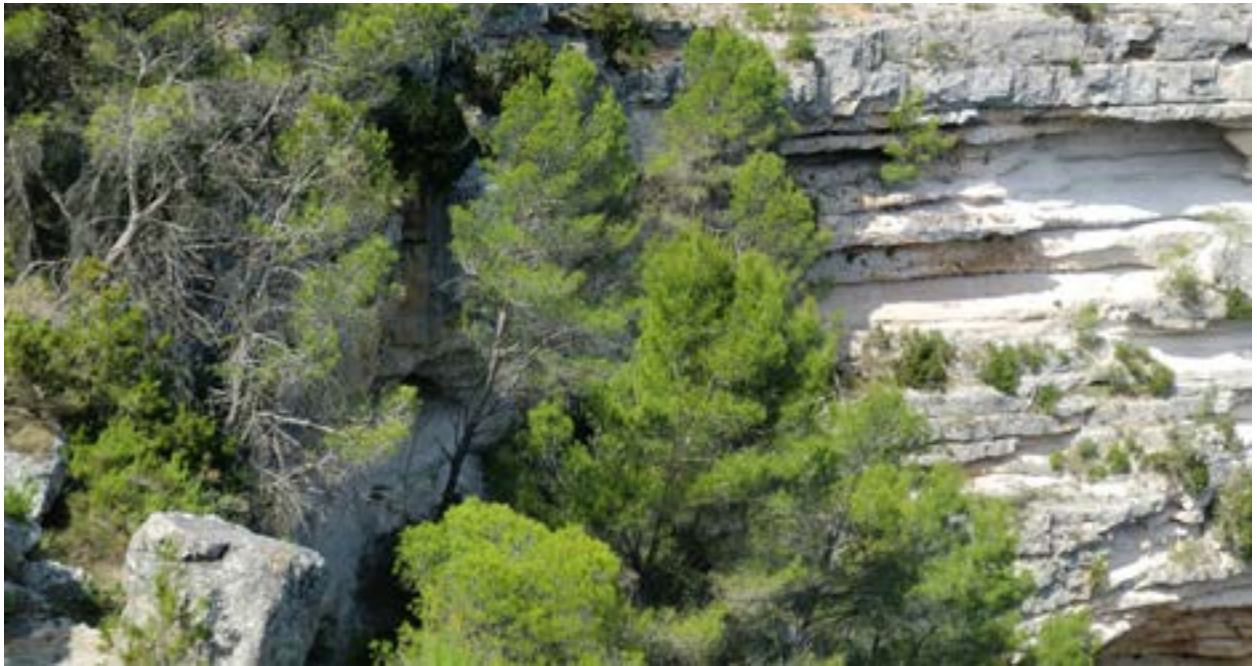
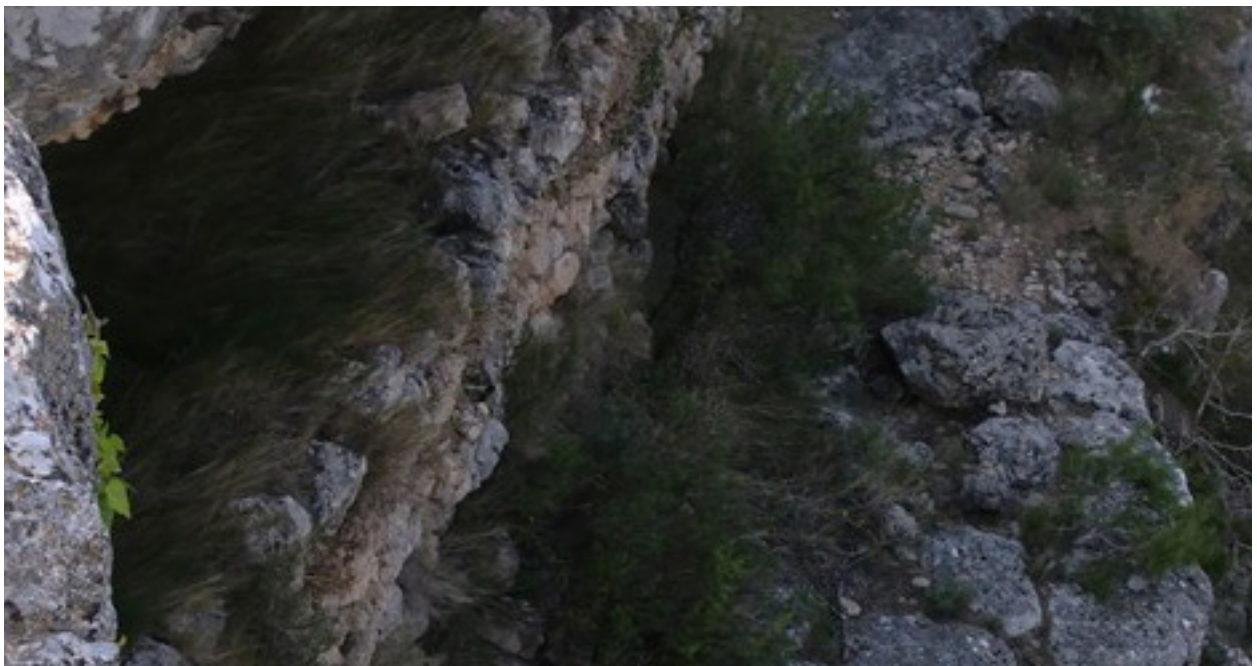
TOLLOS DEL BARRANCO DEL CURA (ALCALÁ DEL JÚCAR)

Fecha de inspección	28-05-2012
Nombre del tolo	Tollos del Barranco del Cura
Nombre del barranco o rambla	Barranco del Cura que es tributario del Júcar por su margen derecha, 2 km aguas abajo de Tolosa.
Localización: Coordenadas UTM: XY	X 641831 Y 4339642
Municipio	Alcalá del Júcar
Paraje	La Gila-Barranco del Cura
Altitud: (msnm)	675
Pendiente de laderas adyacentes: (°)	70°
Orientación general del barranco: (N,S, O, e intermedias a nivel de NE,NO, etc)	N
¿Cómo llegar?	Se sale de Alcalá del Júcar por la carretera de Alpera. Al subir a la llanura se toma la carretera que sale a la izquierda en dirección a La Gila. El tolo se encuentra al este de La Gila, a unos 2 km del casco urbano. (Croquis al final de la ficha)
Propiedad del tolo. Accesibilidad (grado de dificultad, etc)	Ayuntamiento de Alcalá del Júcar sin restricciones y sin dificultad.
Características del tolo:	
Altura del derramadero de agua	15 m (tollo 1), 3 (tollo 2) y 8 m (tollo 3).

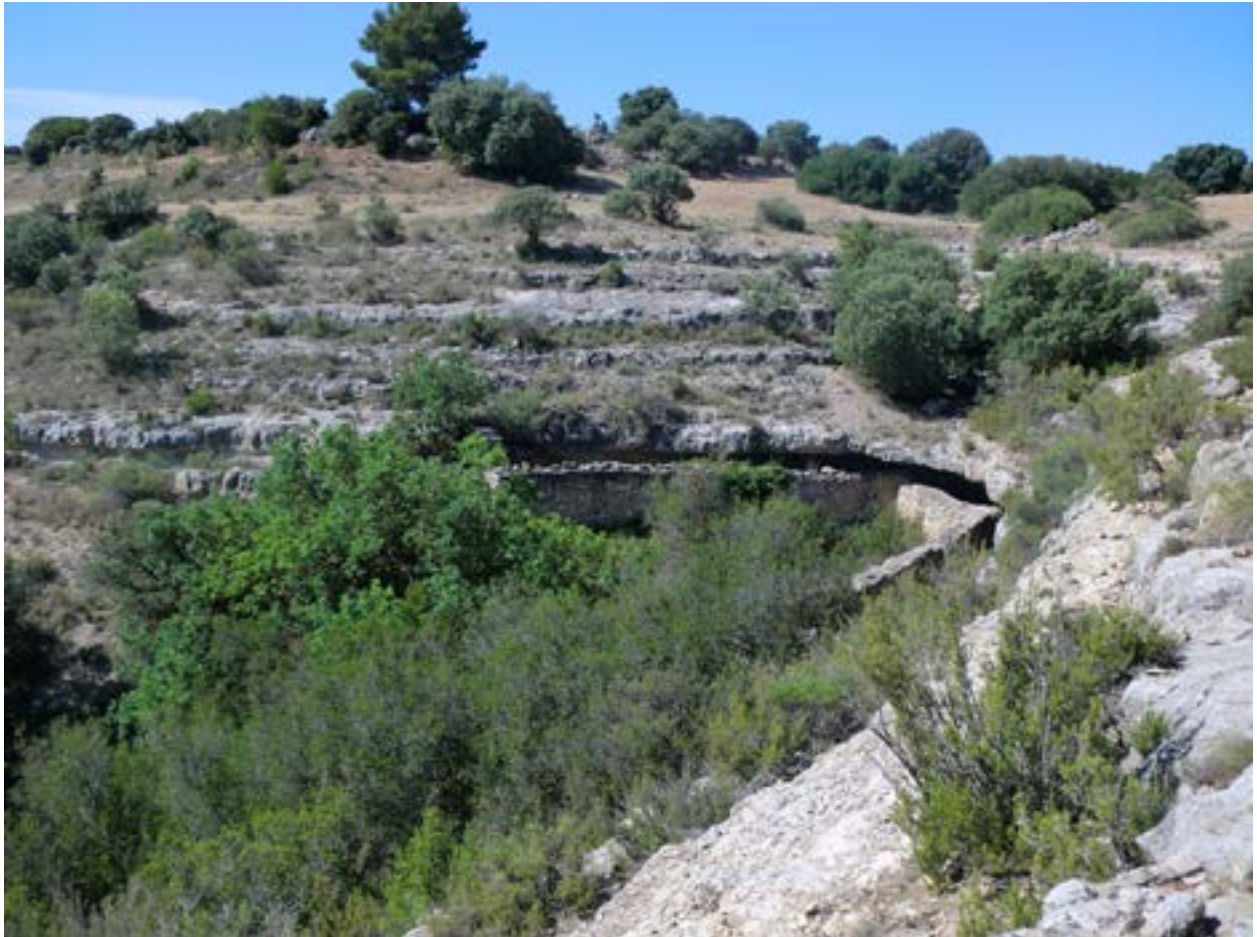
TOLLO DEL BARRANCO DEL LOBO 1 (ALCALÁ DEL JÚCAR)

Fecha de inspección	15-06-2012
Nombre del tolo	Tollo del Barranco del Lobo 1
Nombre del barranco o rambla	Margen derecha de la Rambla de San Lorenzo, que vierte en el Júcar por su margen derecha unos 4 km aguas arriba de Alcalá del Júcar.
Localización: Coordenadas UTM: XY (sistema wgs84)	X 633325 Y 4337526
Municipio	Alcalá del Júcar
Paraje	Rambla de San Lorenzo
Altitud: (msnm)	665
Pendiente de laderas adyacentes: (°)	45°
Orientación general del barranco: (N,S, O, e intermedias a nivel de NE,NO, etc)	N
¿Cómo llegar?	Se sale de Alcalá del Júcar por la carretera de Alpera. Al subir a la llanura se toma la carretera que sale a la derecha en dirección a las Casas del Cerro. Una vez en esta población tomamos un camino en dirección suroeste que nos conduce al entorno de todos los tollos que hay en la Rambla de San Lorenzo. (Croquis al final de la ficha)
Propiedad del tolo. Accesibilidad (grado de dificultad, etc)	Ayuntamiento de Alcalá del Júcar sin restricciones y sin dificultad.

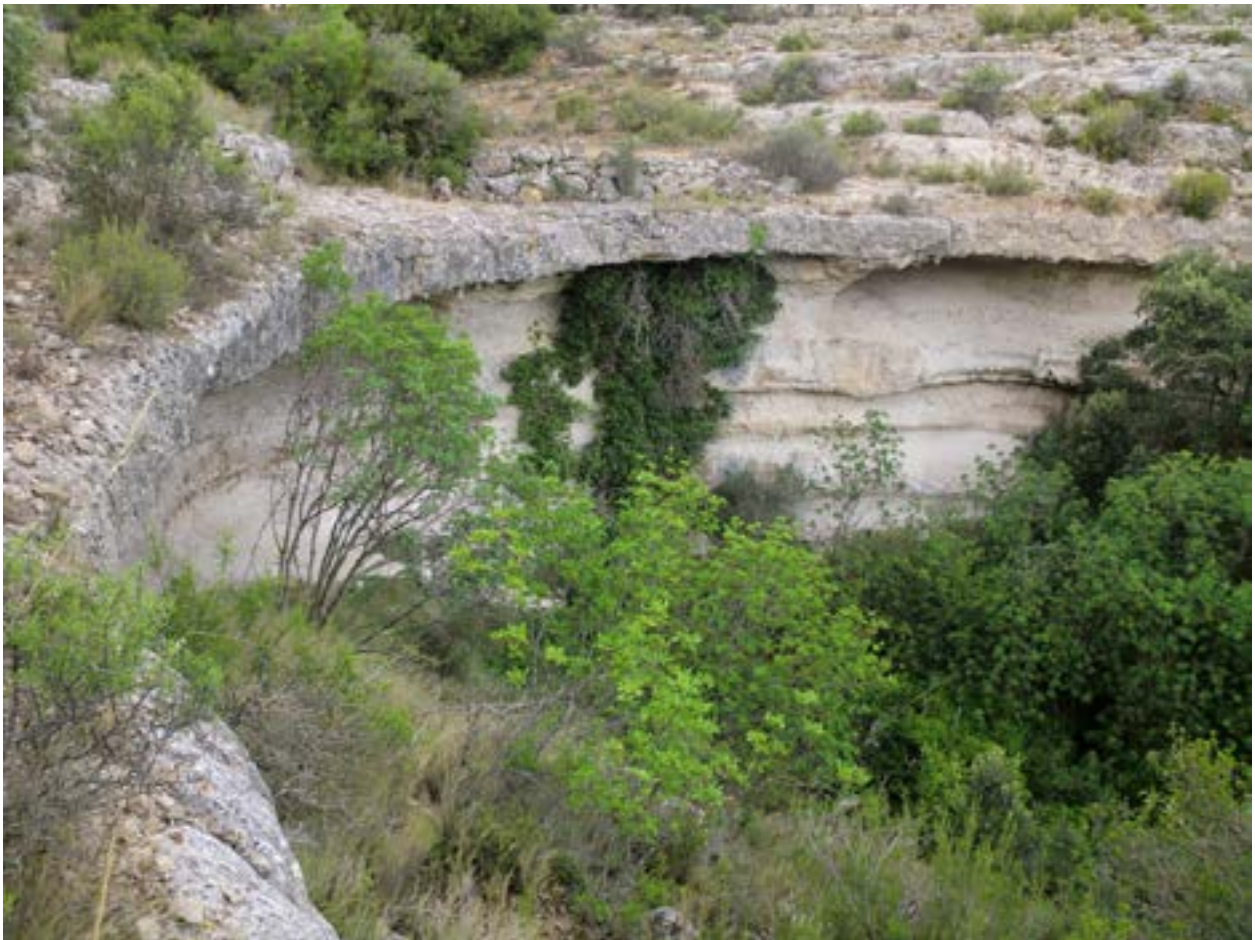
TOLLO DEL BARRANCO DEL LOBO 2 (ALCALÁ DEL JÚCAR)

Fecha de inspección	19-06-2012
Nombre del tolo	Tollo del Barranco del Lobo 2
Nombre del barranco o rambla	Margen derecha de la Rambla de San Lorenzo, que vierte en el Júcar por su margen derecha unos 4 km aguas arriba de Alcalá del Júcar.
Localización: Coordenadas UTM: XY	X 633467 Y 4337400
Municipio	Alcalá del Júcar
Paraje	Rambla de San Lorenzo
Altitud: (msnm)	662
Pendiente de laderas adyacentes: (°)	60°
Orientación general del barranco: (N,S, O, e intermedias a nivel de NE,NO, etc)	N
¿Cómo llegar?	Se sale de Alcalá del Júcar por la carretera de Alpera. Al subir a la llanura se toma la carretera que sale a la derecha en dirección a las Casas del Cerro. Una vez en esta población tomamos un camino en dirección suroeste que nos conduce al entorno de todos los tollos que hay en la Rambla de San Lorenzo. (Croquis al final de la ficha)
Propiedad del tolo. Accesibilidad (grado de dificultad, etc)	Ayuntamiento de Alcalá del Júcar sin restricciones y sin dificultad.

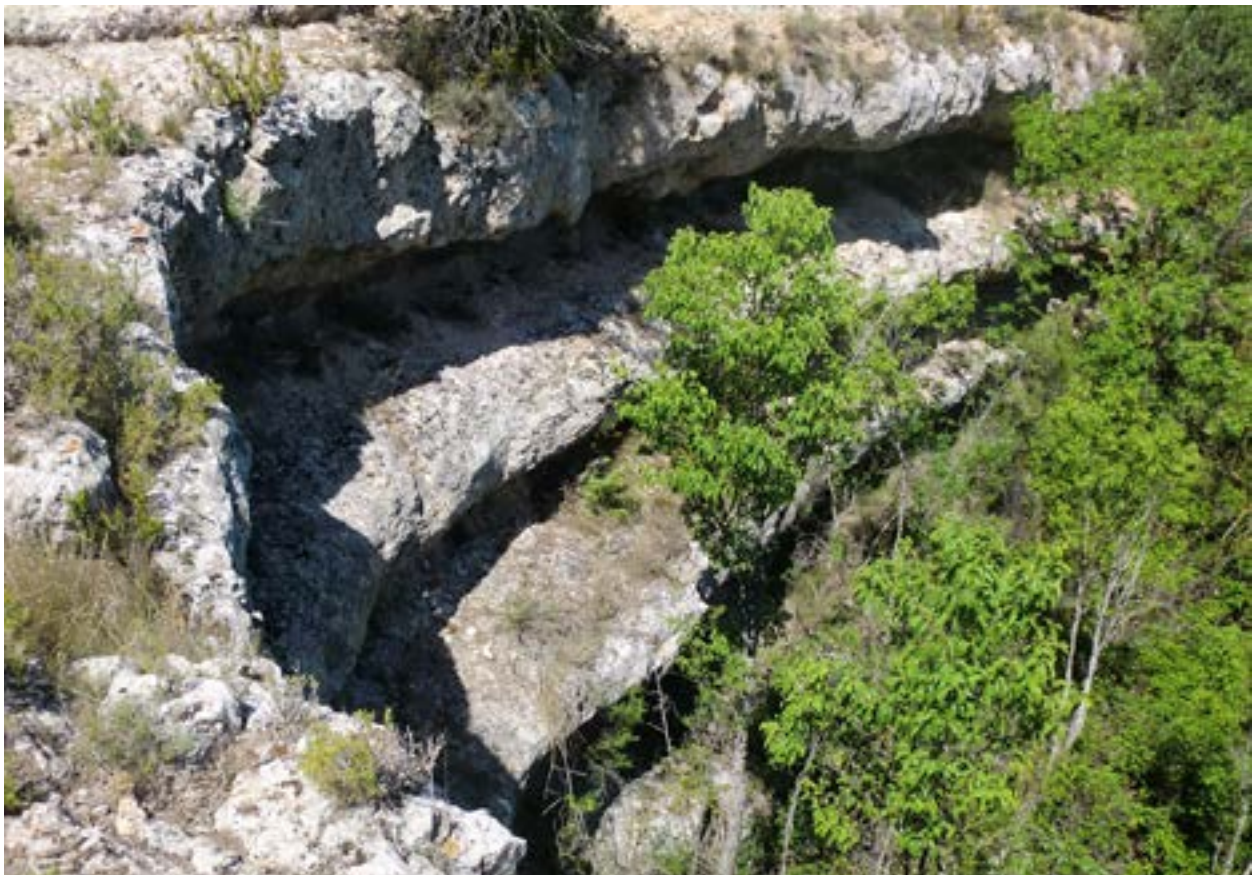
TOLLO DEL BARRANCO DEL LOBO 3 (ALCALÁ DEL JÚCAR)

Fecha de inspección	15-06-2012
Nombre del tolo	Tollo del Barranco del Lobo 3
Nombre del barranco o rambla	Margen derecha de la Rambla de San Lorenzo, que vierte en el Júcar por su margen derecha unos 4 km aguas arriba de Alcalá del Júcar.
Localización: Coordenadas UTM: XY	X 634369 Y 4337420
Municipio	Alcalá del Júcar
Paraje	Rambla de San Lorenzo
Altitud: (msnm)	664
Pendiente de laderas adyacentes: (°)	35°
Orientación general del barranco: (N,S, O, e intermedias a nivel de NE,NO, etc)	N
¿Cómo llegar?	Se sale de Alcalá del Júcar por la carretera de Alpera. Al subir a la llanura se toma la carretera que sale a la derecha en dirección a las Casas del Cerro. Una vez en esta población tomamos un camino en dirección suroeste que nos conduce al entorno de todos los tollos que hay en la Rambla de San Lorenzo. (Croquis al final de la ficha)
Propiedad del tolo. Accesibilidad (grado de dificultad, etc)	Ayuntamiento de Alcalá del Júcar sin restricciones y sin dificultad.
