**INVENTARIO Y ESTUDIO DE LOS
TOLLOS EN ESPACIOS
RED NATURA 2000
DE LA COMARCA DE LA MANCHUELA
(ALBACETE)**

**RAFAEL
MOLINA CANTOS**

**MARGARITA
MELGOSO NAVARRO**

**GREGORIO
LÓPEZ SANZ**

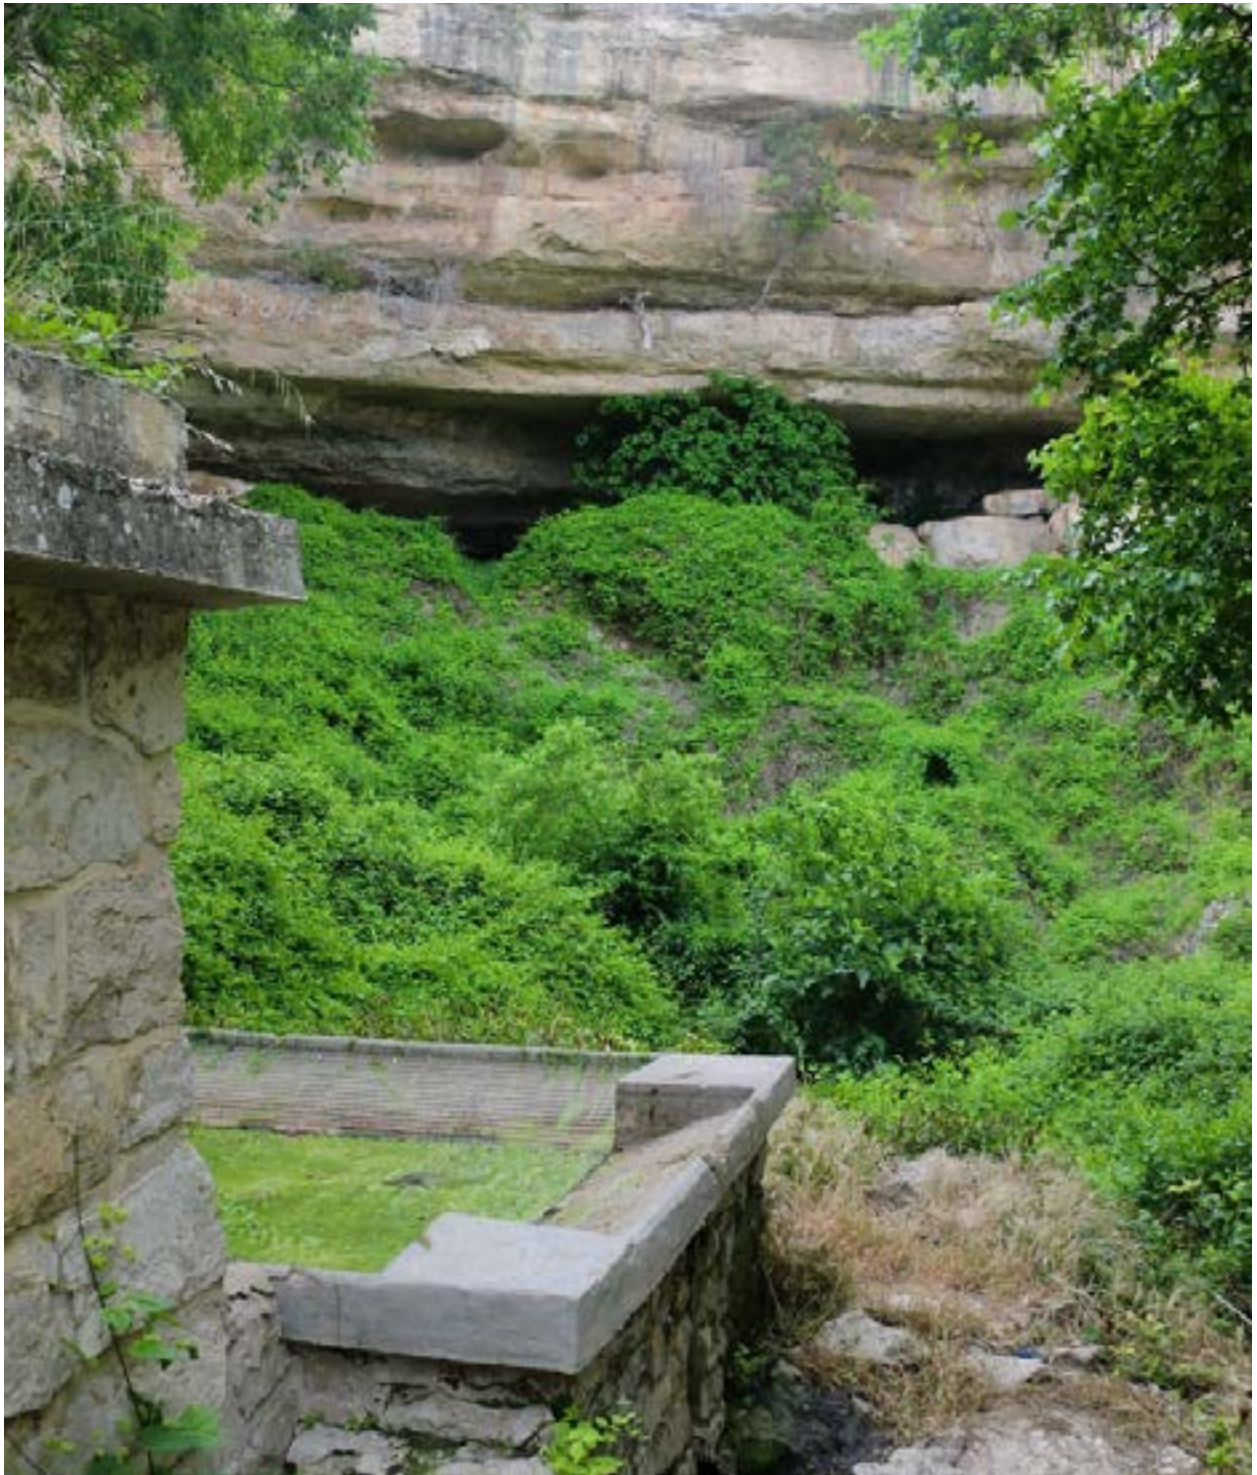
TOLLO DEL LAVADERO DE LA GILA (ALCALÁ DEL JÚCAR)

Fecha de inspección	28-05-2012
Nombre del tolo	Tollo del Lavadero de La Gila
Nombre del barranco o rambla	Barranco de La Gila que es tributario del Júcar por su margen derecha, 500 metros aguas arriba de Tolosa.
Localización: Coordenadas UTM: XY	X 639874 Y 4339184
Municipio	Alcalá del Júcar
Paraje	La Gila
Altitud: (msnm)	688
Pendiente de laderas adyacentes: (°)	60°
Orientación general del barranco: (N,S, O, e intermedias a nivel de NE,NO, etc)	NO
¿Cómo llegar?	Se sale de Alcalá del Júcar por la carretera de Alpera. Al subir a la llanura se toma la carretera que sale a la izquierda en dirección a La Gila. El tolo del Lavadero se encuentra al oeste de La Gila, junto al casco urbano. (Croquis al final de la ficha)
Propiedad del tolo. Accesibilidad (grado de dificultad, etc)	Ayuntamiento de Alcalá del Júcar, sin restricciones y sin dificultad.
Características del tolo:	
Altura del derramadero de agua	12 m.

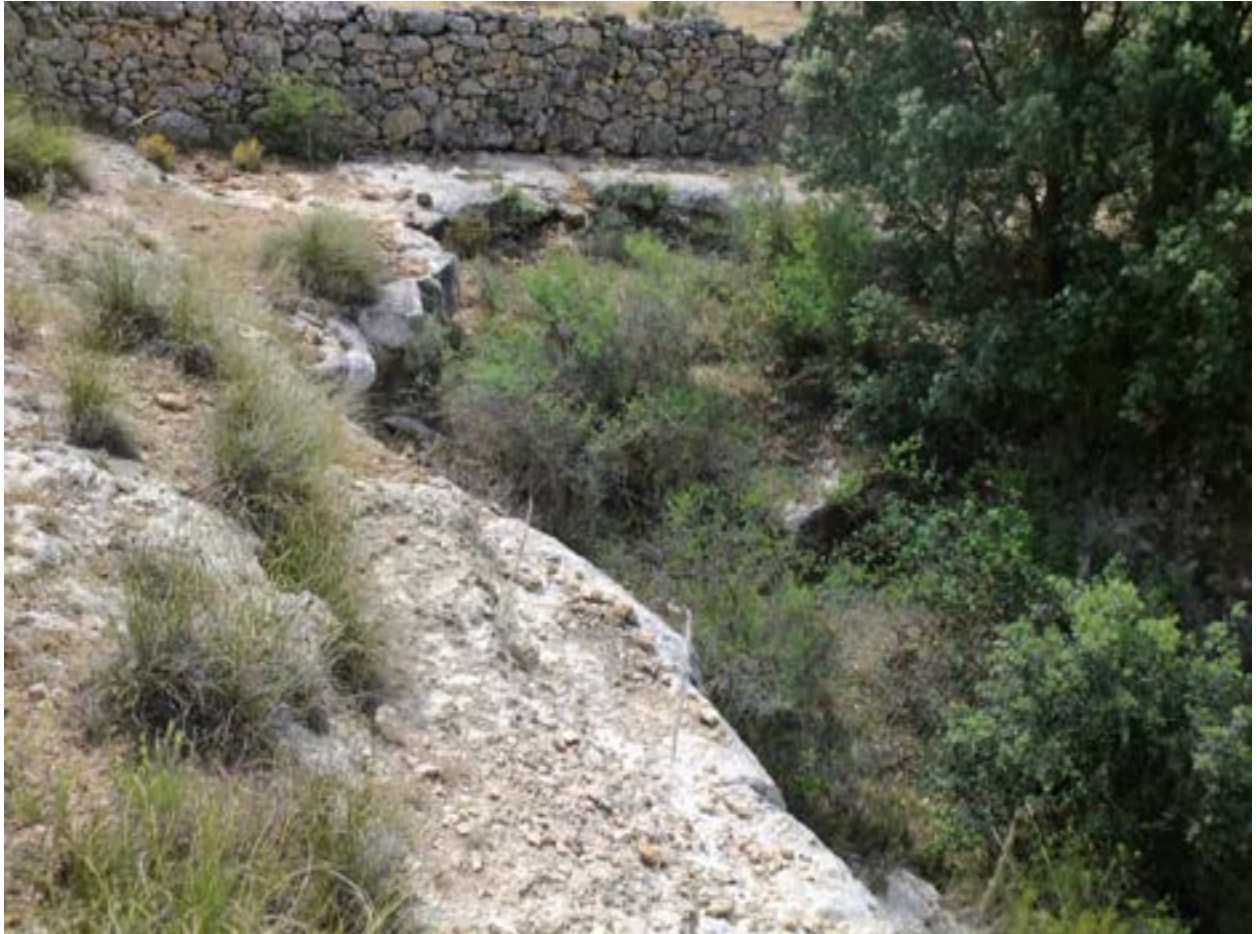
TOLLO DE LA VACA (ALCALÁ DEL JÚCAR)

Características del tolo:	
Altura del derramadero de agua	6 m
Tipo de tolo: nacimiento de agua, de escorrentía, otro	El tolo cuenta con agua permanente que le viene por la rambla (0,5 l/s de la Fuente de los Jinetes), además de otros 0,5 l/s que manan en su resudadero. Su charca posee un diámetro de unos 5 metros. El caudal conjunto de 1 l/s aproximado apenas corre 20 metros reguero abajo y se infiltra en el terreno, no llegando a hacer aportes superficiales al Júcar.
Encharcado habitualmente	Si
Presencia de agua el día de la inspección	Si
Observaciones:	
Aspectos hidrológicos y geomorfológicos	<p>Hidrología. Cuenca: Júcar. Subcuenca: 66. Río Júcar (entre las confluencias de la Rambla de Carcelén y el Barranco del Agua.</p> <p>El tolo está situado en la masa de agua subterránea 080.129 Mancha Oriental, a la cual drena.</p> <p>El agua que circula por el reguero (0,5 l/s aproximadamente el día de la visita), y que se derrama sobre el tolo proviene de la Fuente de los Jinetes (526 msnm) que tiene su nacimiento apenas 20 metros reguero arriba.</p> <p>Evolución nivel piezométrico estimado de la zona: Año 1970 (575 msnm según IGME). Año 2008 (500 msnm según IGME). 1970-2008. Descenso de 75 metros, aproximadamente.</p> <p>Geomorfología: tolo con voladizo rezumante de 1 y con 5 m de longitud, pequeña laguna de 3 m de diámetro cubierta de plantas. El resto del conjunto se compone de suelos pedregosos inestables.</p>

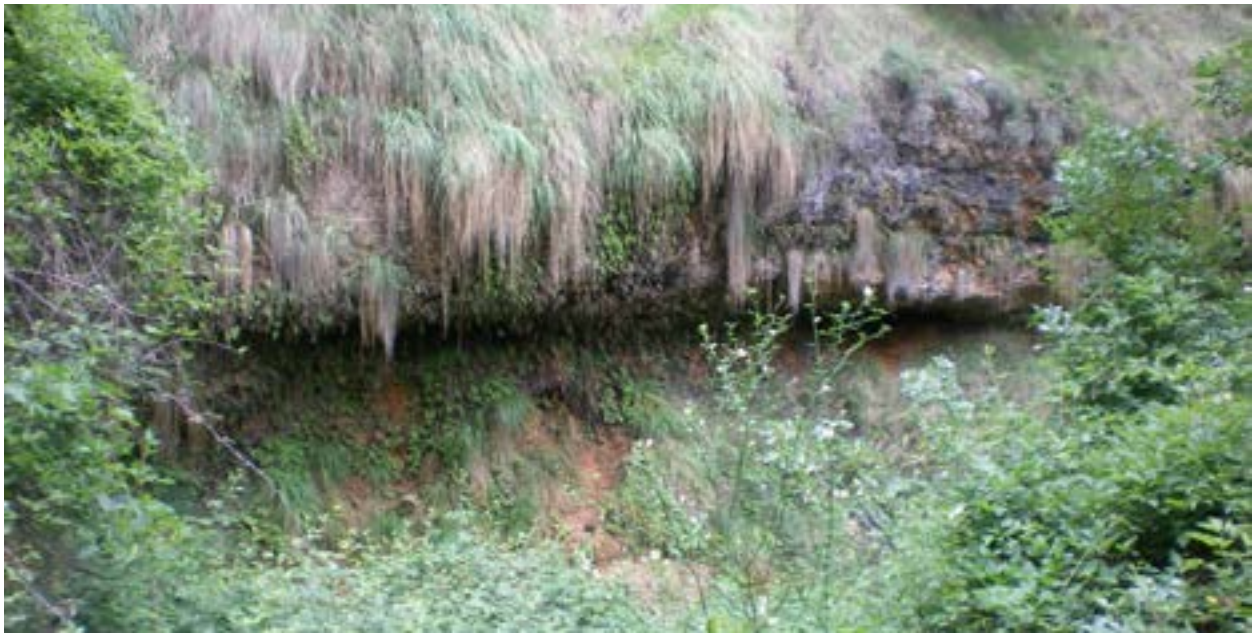
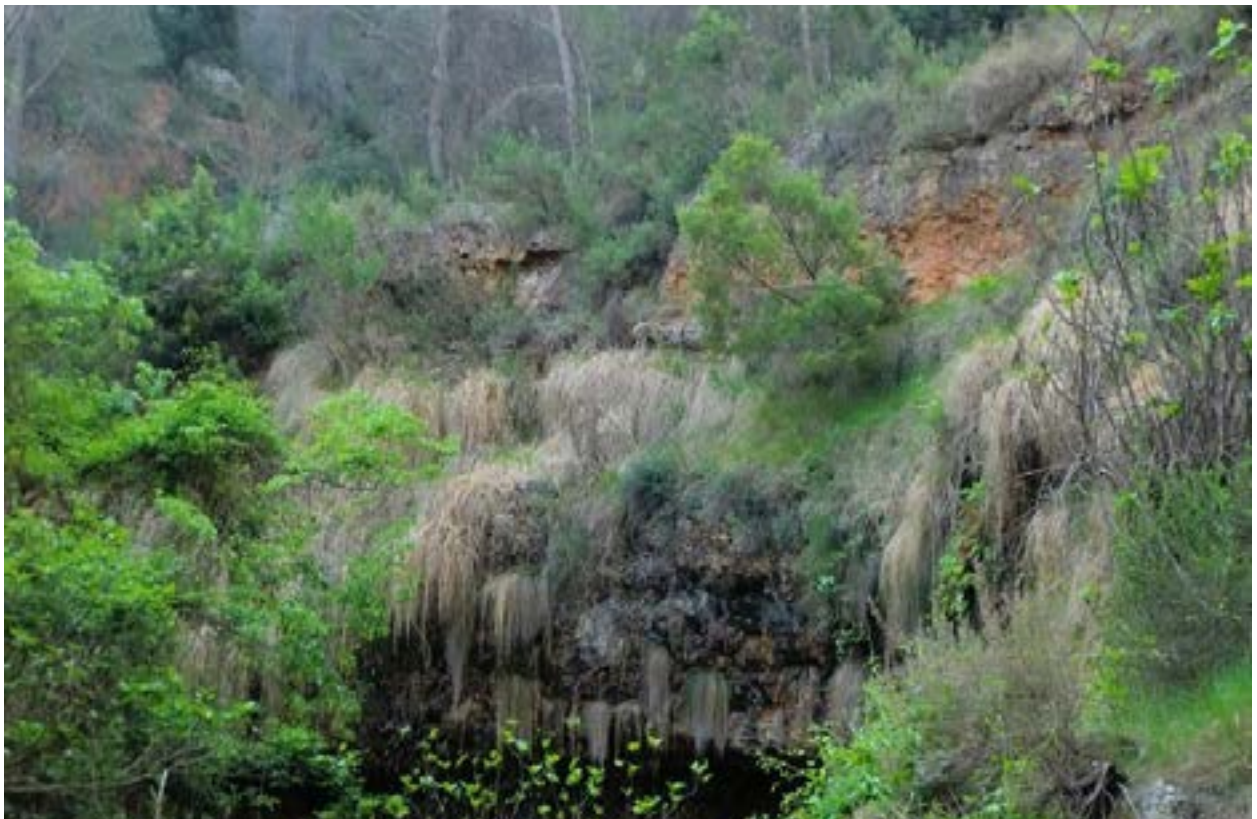
TOLLO DE LOS JINETES (ALCALÁ DEL JÚCAR)

Afecciones:	Afección por bombeos. Los bombeos de aguas subterráneas del

<p>área de influencia de la fuente han llevado a la caída del nivel piezométrico y a la consiguiente merma del agua que corre por el reguero.</p> <p>Las fuentes que históricamente han manado reguero arriba de donde se ubica el tolo son de mayor a menor proximidad al tolo:</p> <ul style="list-style-type: none"> - Fuente de los Jinetes. <p>Su caudal se ha reducido en los últimos 40 años, lo que ha provocado una merma del caudal que corre por el reguero y que se derrama por el tolo.</p> <p>Presencia de mangueras de riego, pastoreo, caza y nitrificación por pisoteo no excesivo.</p>
<p>Biodiversidad circundante y en el tolo:</p>	<p>El entorno del tolo se compone de un coscojar con aulagar y en los claros cerebrales de buen porte dominado por pino carrasco y a destacar la presencia de <i>Cistus creticus</i> como disyunción tirrénico setabense. Aguas abajo y a pocos m. del tolo, en su regato de rebose, aparece una buena fresneda de <i>Fraxinus angustifolia</i> con varias ejemplares del endemismo ibérico <i>Colutea brevilata</i>. Además aparece alguna higuera y zarzas como resultado de la nitrificación del tolo.</p>

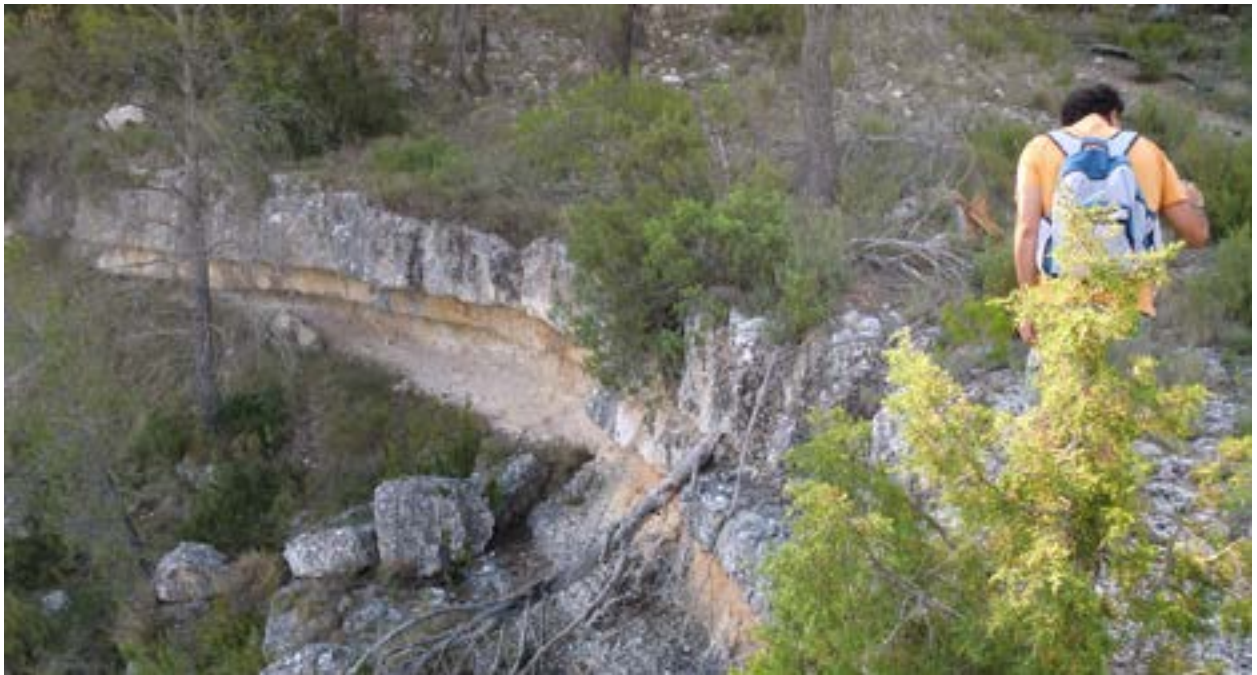
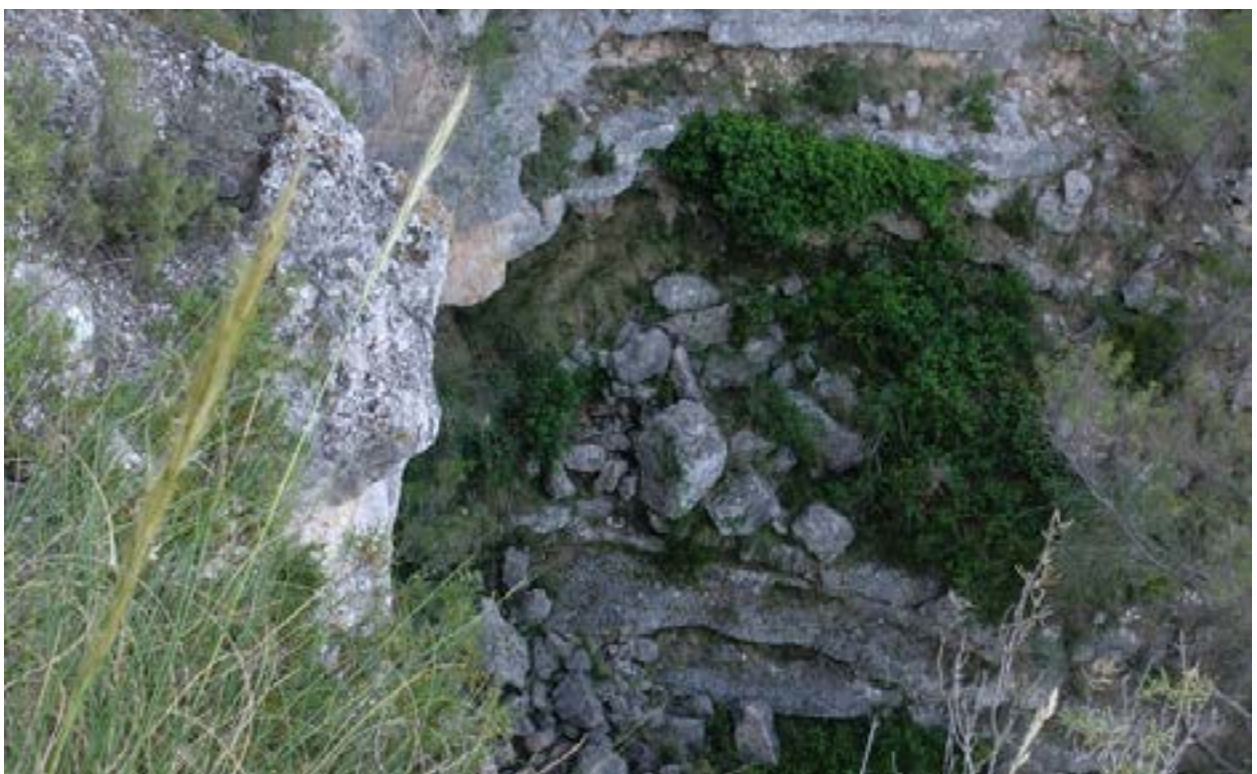
TOLLO DE LOS JINETES ALTO (ALCALÁ DEL JÚCAR)

Propiedad del tolo. Accesibilidad (grado de dificultad, etc)	Ayuntamiento de Alcalá del Júcar sin restricciones y sin dificultad.
Características del tolo:	
Altura del derramadero de agua	30 m (20 m un primer desnivel más 10 m el segundo).
Tipo de tolo: nacimiento de agua, de escorrentía, otro	El tolo sólo cuenta con aguas de escorrentía en períodos de lluvias, ya que no consta ningún nacimiento permanente de agua reguero arriba del mismo.
Encharcado habitualmente	No
Presencia de agua el día de la inspección	No
Observaciones:	
Aspectos hidrológicos y geomorfológicos	Hidrología. Cuenca: Júcar. Subcuenca: 66. Río Júcar (entre las confluencias de la Rambla de Carcelén y el Barranco del Agua. El tolo está situado en la masa de agua subterránea 080.129 Mancha Oriental, a la cual drena. Evolución nivel piezométrico estimado de la zona: Año 1970 (575 msnm según IGME). Año 2008 (500 msnm según IGME). 1970-2008. Descenso de 75 metros, aproximadamente. Geomorfología: su cornisa de caliza compactada se extiende en 30 m de longitud casi recta con algunos fragmentos desprendidos sobre su laguna seca. Posee gran potencia pero formada por varias capas superpuestas.

Afecciones:	Caza erosión.
Biodiversidad circundante y en el tolo:	El entorno del tolo es el monte del coscojar aclarado con aulagar-romeral y cervical dominado por pino carrasco. En los sitios más descarnados se asienta el sabinar de <i>Rhamno-Juniperetum phoeniceae</i> como ocurre en el seno del tolo que se enriquece con algo de escaramujo y zarza.

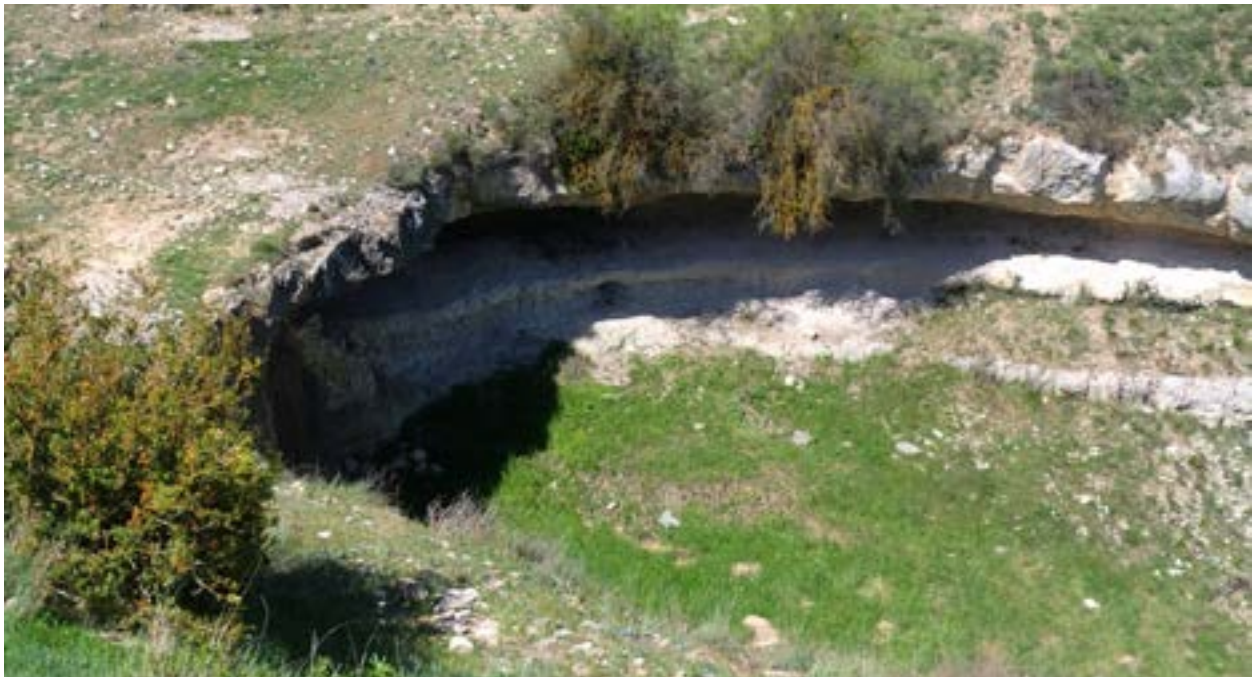
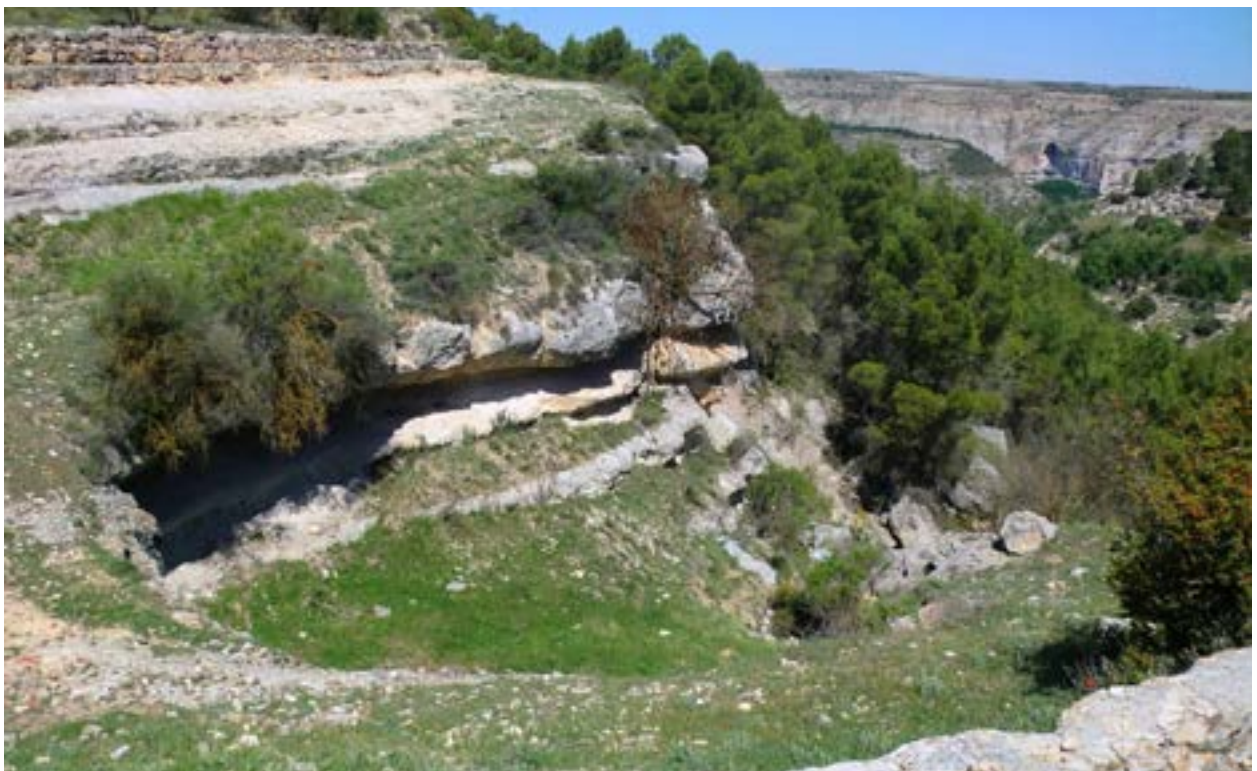
TOLLO DEL COLLADO

Fecha de inspección	10-05-2012
Nombre del tolo	Tollo del Collao
Nombre del barranco o rambla	Rambla del Collao, que nace cerca de las Casas del Cerro y vierte al Júcar por su margen derecha aguas arriba de Alcalá del Júcar.
Localización: Coordenadas UTM: XY	X 634984 Y 4338194
Municipio	Alcalá del Júcar
Paraje	Casas del Cerro-El Collao
Altitud: (msnm)	660
Pendiente de laderas adyacentes: (°)	40°
Orientación general del barranco: (N,S, O, e intermedias a nivel de NE,NO, etc)	NO
¿Cómo llegar?	Se sale de Alcalá del Júcar por la carretera de Alpera. Al subir las cuestas y llegar a la llanura, se coge a la derecha una carretera hacia las Casas del Cerro. Una vez llegamos a esta población tomamos el camino que circunda el Cañón del Júcar río arriba, y muy cerca se encuentra el entorno del tolo. (Croquis al final de la ficha)
Propiedad del tolo. Accesibilidad (grado de dificultad, etc)	Ayuntamiento de Alcalá del Júcar sin restricciones y sin dificultad.

Afecciones:	Restos de vertidos de basuras y escombros, que el día de la visita estaban siendo limpiados por algunos operarios. Pisoteo, camino junto al tolo, pastoreo, nitrificación, antiguo vertedero y cultivos de secano adyacentes.
Biodiversidad circundante y en el tolo:	En el entorno del tolo aparece un buen coscojar con elevada cobertura de pino carrasco y arbustos como boj, labiérnago,

matapollo, enebros y sabinas negras. En el tolo aparece un pastizal graminoide con llantén y alguna orquídea subnitrófila como *Ophrys speculum*.

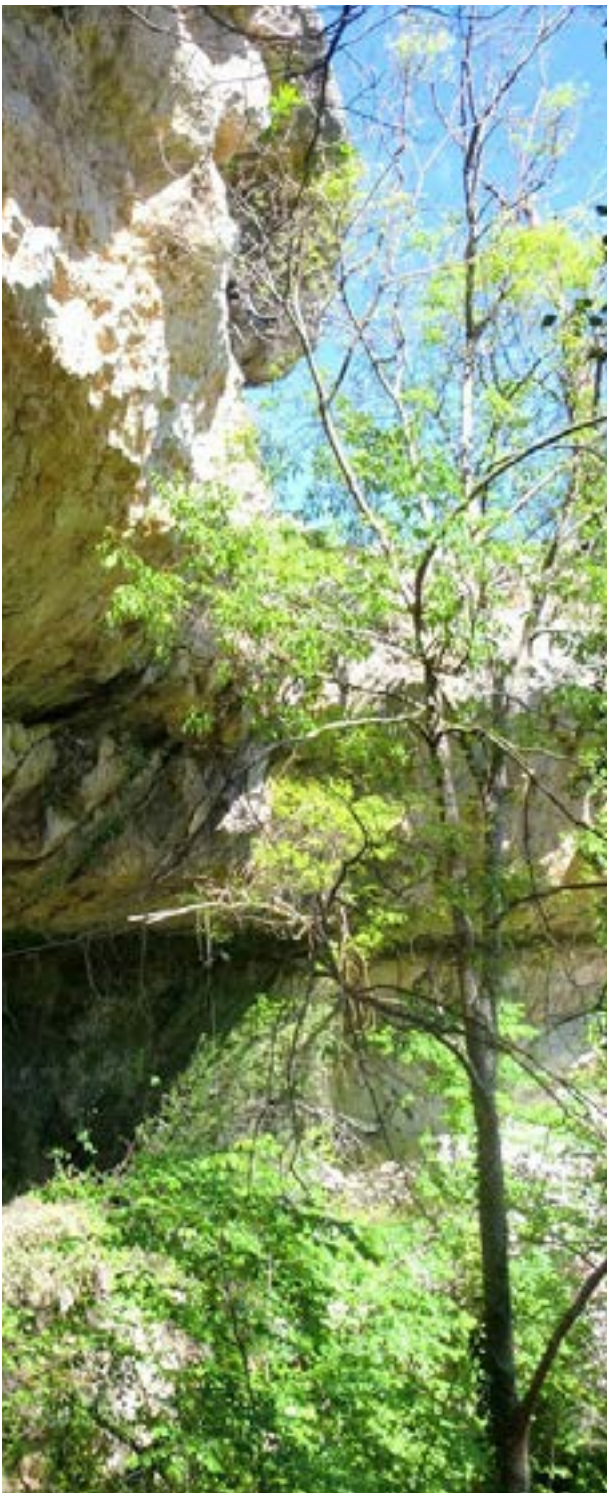
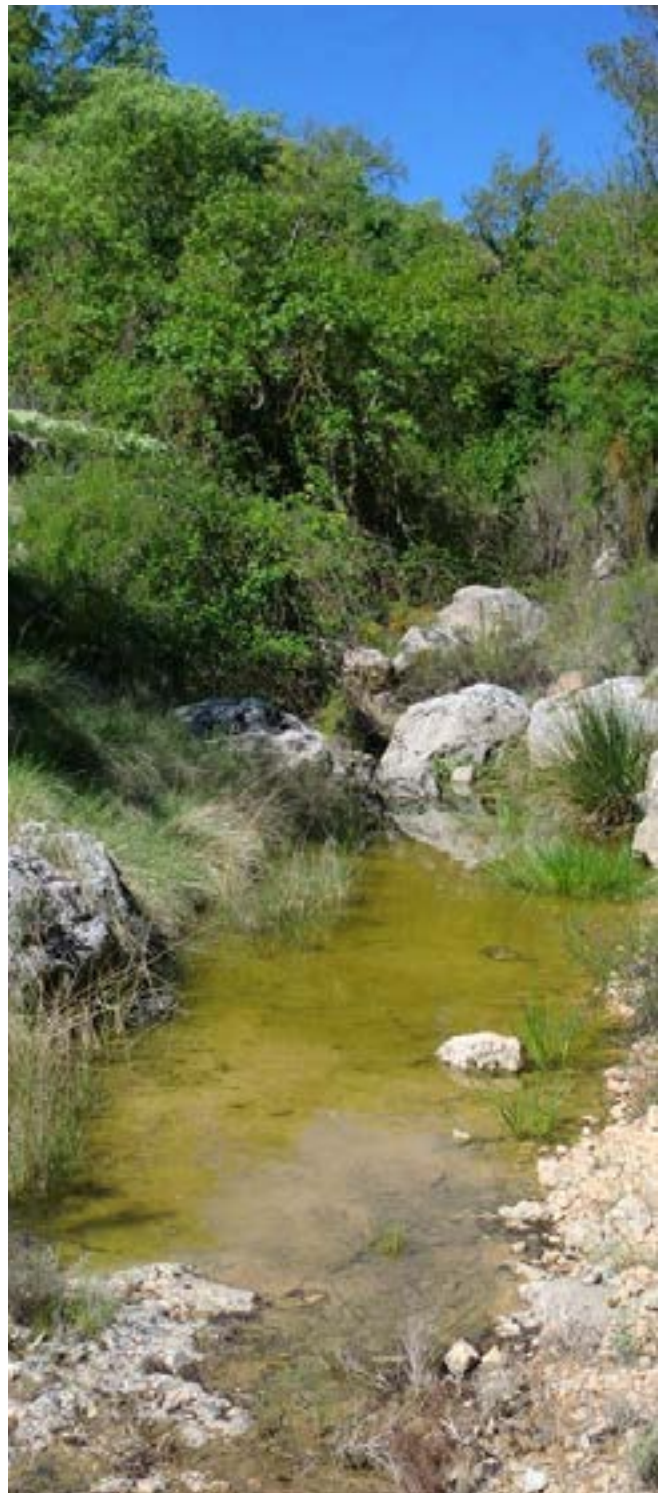
TOLLO DEL CORCELICO ALTO

Fecha de inspección	10-05-2012
Nombre del tolo	Tollo del Corcelico Alto
Nombre del barranco o rambla	Rambla del Corcelico, que nace cerca de las Casas del Cerro y confluye con el Barranco de la Noguera que es tributario del Júcar por su margen derecha a la altura de Alcalá del Júcar.
Localización: Coordenadas UTM: XY	X 636317 Y 4338295
Municipio	Alcalá del Júcar
Paraje	Casas del Cerro-El Corcelico
Altitud: (msnm)	647
Pendiente de laderas adyacentes: (°)	60°
Orientación general del barranco: (N,S, O, e intermedias a nivel de NE,NO, etc)	NE
¿Cómo llegar?	Se sale de Alcalá del Júcar por la carretera de Alpera. Al subir las cuestas y llegar a la llanura, se coge a la derecha una carretera hacia las Casas del Cerro. Apenas se toma dicha carretera, a la derecha de la misma, ya nos encontramos en el entorno de los tollos de el Corcelico. (Croquis al final de la ficha)
Propiedad del tolo. Accesibilidad (grado de dificultad, etc)	Ayuntamiento de Alcalá del Júcar sin restricciones y sin dificultad.

Afecciones:	Suciedad del entono por vertidos de basura antiguos y actuales. Caza, pastoreo, vertido incontrolado de todo tipo de residuos sólidos inorgánicos (maderas, electrodomésticos, cables, etc)
Biodiversidad circundante y en el tolo:	La vegetación de este tolo representa un quejigar delictual y climático de <i>Cephalathero-Quercetum fagineae</i> con quejigos de buena talla y con un soto de madre selvas, madroños, coscojar, sabinar en my buen estado y tan sólo algo deteriorado por el vertido referido. Estas laderas eran antiguos

cultivos ahora poblados con esta vegetación climática y que al llegar a la laguna se mezcla con almeces, zarzas y hiedra.

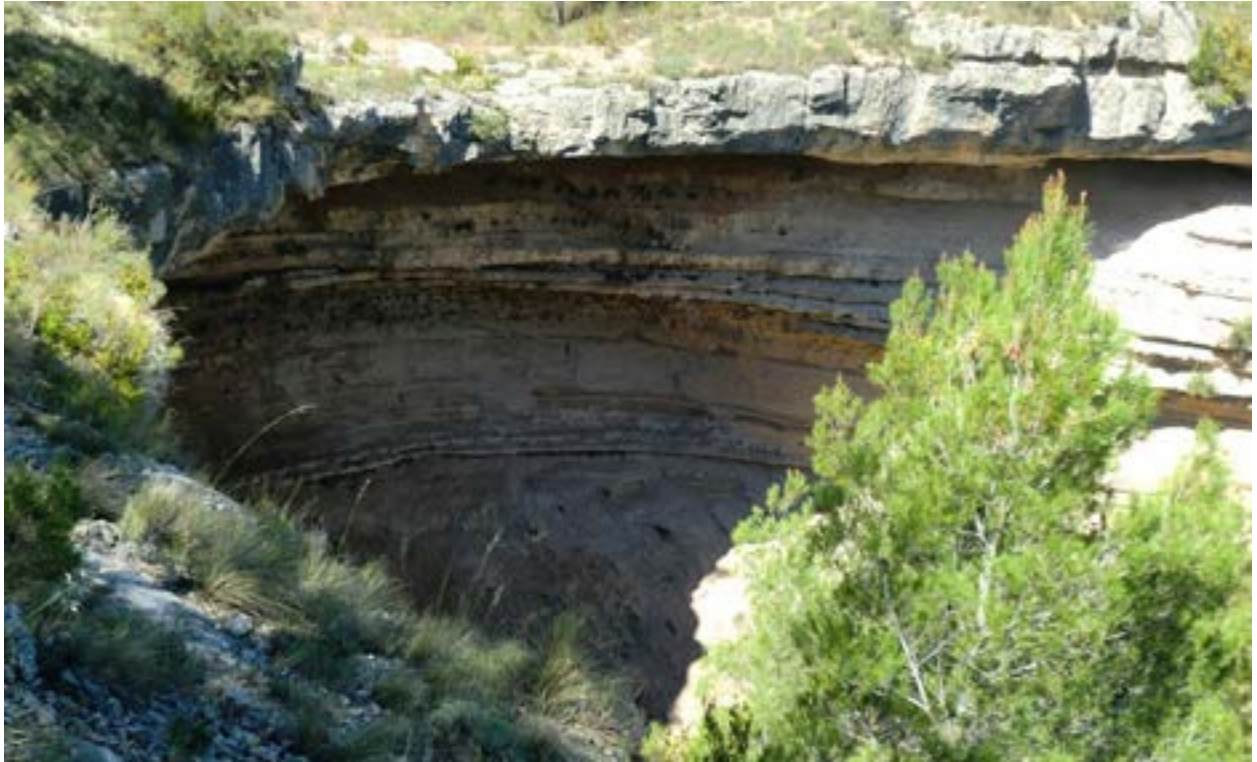
TOLLO DEL CORCELICO BAJO

Fecha de inspección	10-05-2012
Nombre del tolo	Tollo del Corcelico Bajo
Nombre del barranco o rambla	Rambla del Corcelico, que nace cerca de las Casas del Cerro y confluye con el Barranco de la Noguera que es tributario del Júcar por su margen derecha a la altura de Alcalá del Júcar.
Localización: Coordenadas UTM: XY	X 636570 Y 4338419
Municipio	Alcalá del Júcar
Paraje	Casas del Cerro-El Corcelico
Altitud: (msnm)	625
Pendiente de laderas adyacentes: (°)	60°
Orientación general del barranco: (N,S, O, e intermedias a nivel de NE,NO, etc)	NE
¿Cómo llegar?	Se sale de Alcalá del Júcar por la carretera de Alpera. Al subir las cuestas y llegar a la llanura, se coge a la derecha una carretera hacia las Casas del Cerro. Apenas se toma dicha carretera, a la derecha de la misma, ya nos encontramos en el entorno de los tollos del Cocelico. (Croquis al final de la ficha)
Propiedad del tolo. Accesibilidad (grado de dificultad, etc)	Ayuntamiento de Alcalá del Júcar sin restricciones y sin dificultad.

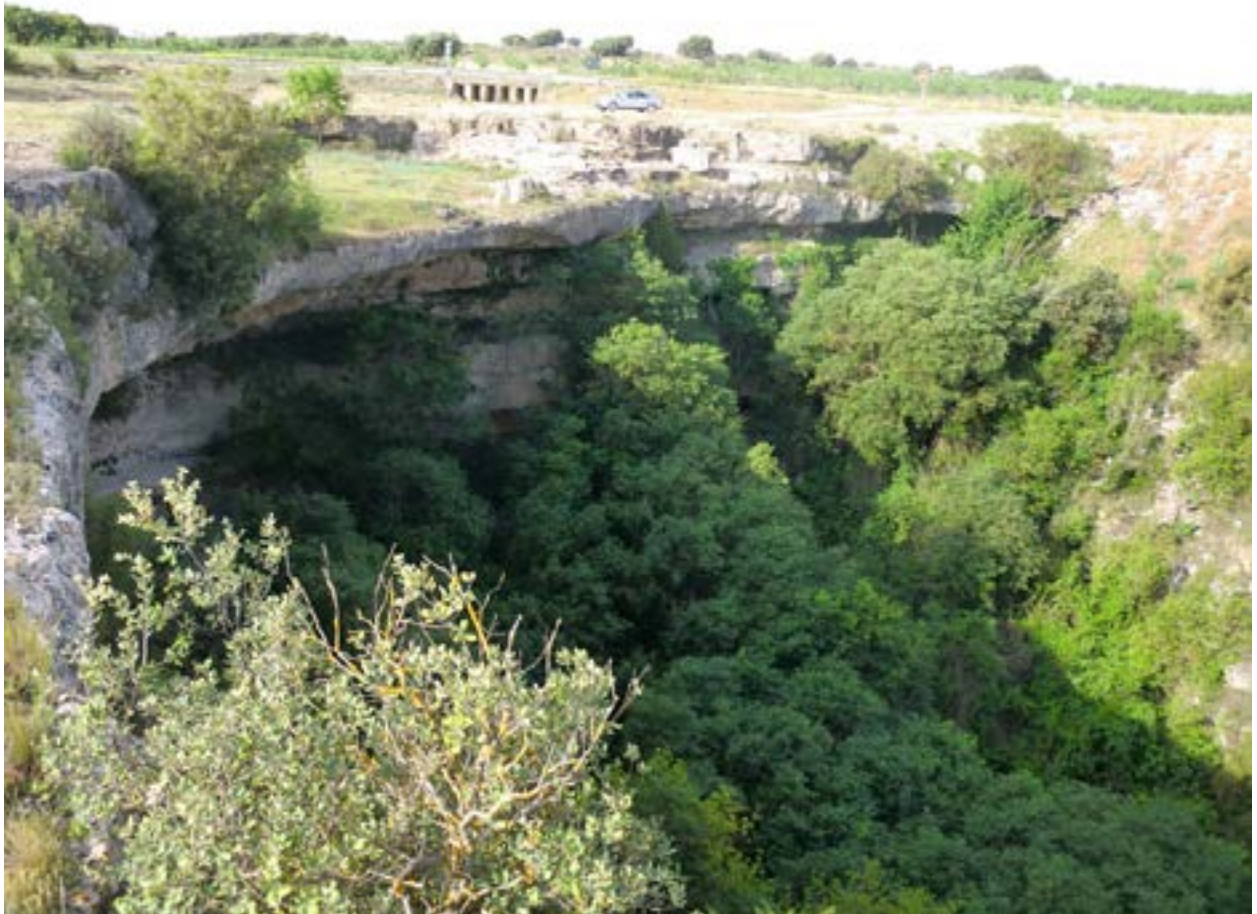
TOLLO DEL PARAJE DEL TOLLO

Fecha de inspección	28-05-2012
Nombre del tolo	Tollo Paraje del Tollo
Nombre del barranco o rambla	Barranco de la Noguera que es tributario del Júcar por su margen derecha a la altura de Alcalá del Júcar.
Localización: Coordenadas UTM: XY	X 637214 Y 4337891
Municipio	Alcalá del Júcar
Paraje	La Gila-Paraje del Tollo
Altitud: (msnm)	674
Pendiente de laderas adyacentes: (°)	10°
Orientación general del barranco: (N,S, O, e intermedias a nivel de NE,NO, etc)	NO
¿Cómo llegar? Mapita de Top Hispania o Google indicaciones desde el lugar más poblado	Se sale de Alcalá del Júcar por la carretera de Alpera. Al subir las cuestas y llegar a la llanura, se continua hacia Alpera y unos 2 km antes de llegar al desvío de La Gila se toma un camino que sale a la izquierda. Muy cerca de la carretera se encuentra. (Croquis al final de la ficha)
Propiedad del tolo. Accesibilidad (grado de dificultad, etc)	Ayuntamiento de Alcalá del Júcar sin restricciones y sin dificultad.

Características del tolo:	
Altura del derramadero de agua	15 m
Tipo de tolo: nacimiento de agua, de escorrentía, otro	El tolo sólo cuenta con aguas de escorrentía en periodos de lluvias, ya que no consta ningún nacimiento permanente de agua reguero arriba del mismo.
Encharcado habitualmente	No
Presencia de agua el día de la inspección	No
Observaciones:	
Aspectos hidrológicos y geomorfológicos	<p>Hidrología. Cuenca: Júcar. Subcuenca: 66. Río Júcar (entre las confluencias de la Rambla de Carcelén y el Barranco del Agua.</p> <p>El tolo está situado en la masa de agua subterránea 080.129 Mancha Oriental, a la cual drena.</p> <p>Evolución nivel piezométrico estimado de la zona: Año 1970 (575 msnm según IGME). Año 2008 (500 msnm según IGME). 1970-2008. Descenso de 75 metros, aproximadamente.</p> <p>Geomorfología: gran tolo seco formado por una visera de 150 m en forma semicircular de potencia la casi total caída del derramadero de escorrentía. El voladizo extraploma unos 4-5 m</p>

Afecciones:	Vertidos de basuras y escombros. Rodeado en parte por un camino con bastante tránsito, pastoreo y caza. Cultivos cercanos de almendros.
Biodiversidad circundante y en el tolo:	Rodeado en parte de laderas pedregosas donde se asienta el <i>Rhamno-Juniperetum phoeniceae</i> . Tras la laguna seca de configura una rambla con coscojar cubierto de pino carrasco. En el tolo aparece una fresneda mixta con almeces donde además encontramos terebintos, olmos, etc. Parte del voladizo está recubierto por hiedra y bajo el mismo un pequeño tapiz de <i>Adiantetum</i> .

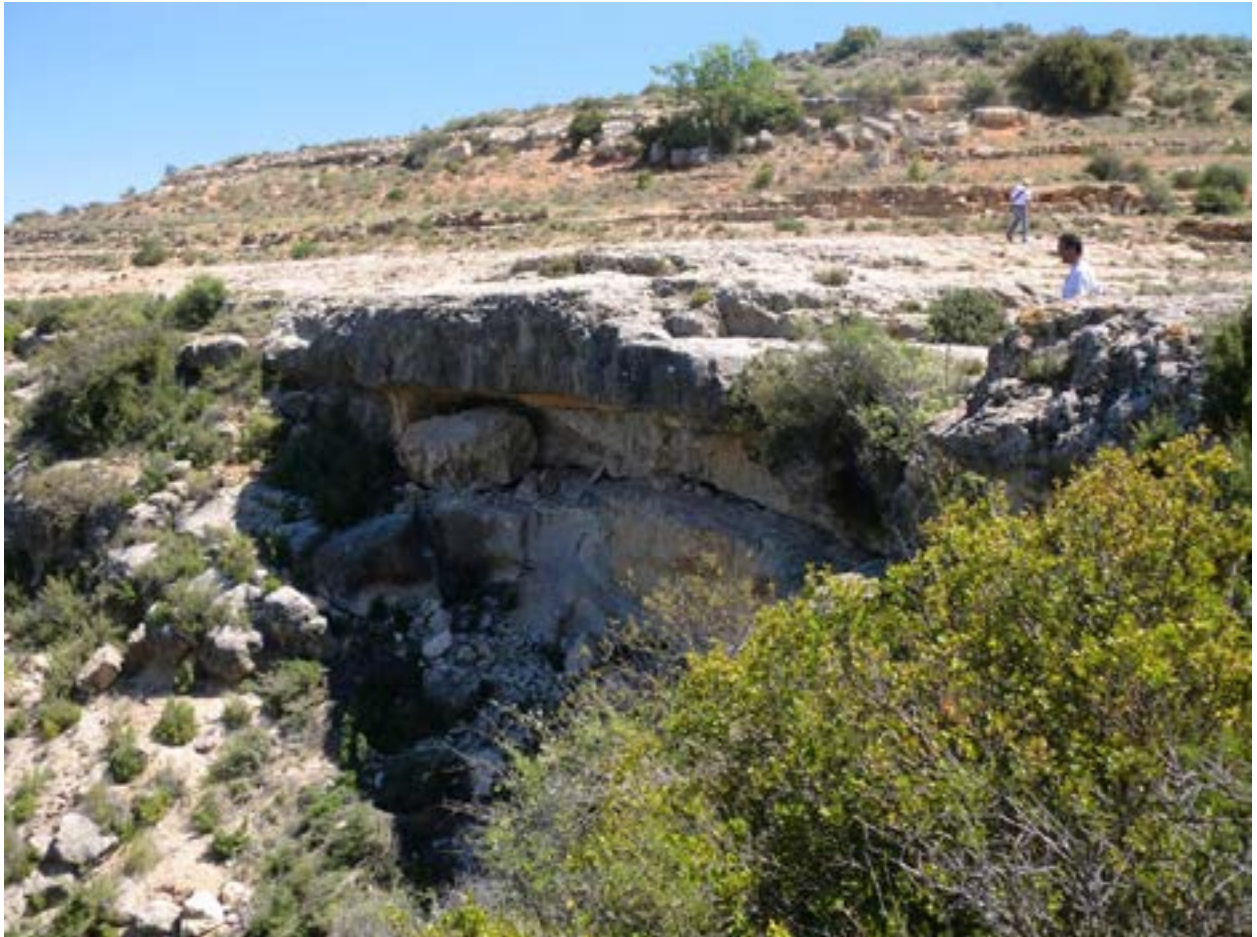
TOLLO DE LA RAMBLA DE SAN LORENZO

Fecha de inspección	10-05-2012
Nombre del tolo	Tollo de la Ermita de San Lorenzo
Nombre del barranco o rambla	Margen derecha de la Rambla de San Lorenzo, a unos 700 metros del cauce del Júcar. La Rambla de San Lorenzo vierte en Júcar por su margen derecha unos 4 km aguas arriba de Alcalá del Júcar.
Localización: Coordenadas UTM: XY	X 634300 Y 4338310
Municipio	Alcalá del Júcar
Paraje	Casas del Cerro-Ermita de San Lorenzo
Altitud: (msnm)	652
Pendiente de laderas adyacentes: (°)	45°
Orientación general del barranco: (N,S, O, e intermedias a nivel de NE,NO, etc)	NO
¿Cómo llegar?	Se sale de Alcalá del Júcar por la carretera de Alpera. Al subir las cuestas y llegar a la llanura, se coge a la derecha una carretera hacia las Casas del Cerro. Una vez llegamos a esta población tomamos el camino que circunda el Cañón del Júcar río arriba, y muy cerca se encuentra el entorno del tolo. (Croquis al final de la ficha)

Propiedad del tolo. Accesibilidad (grado de dificultad, etc)	Ayuntamiento de Alcalá del Júcar sin restricciones y sin dificultad.
Características del tolo:	
Altura del derramadero de agua	10 m.
Tipo de tolo: nacimiento de agua, de escorrentía, otro	El tolo sólo cuenta con aguas de escorrentía en periodos de lluvias, ya que no consta ningún nacimiento permanente de agua reguero arriba del mismo.
Encharcado habitualmente	No
Presencia de agua el día de la inspección	No
Observaciones:	
Aspectos hidrológicos y geomorfológicos	Hidrología. Cuenca: Júcar. Subcuenca: 66. Río Júcar (entre las confluencias de la Rambla de Carcelén y el Barranco del Agua. El tolo está situado en la masa de agua subterránea 080.129 Mancha Oriental, a la cual drena. Evolución nivel piezométrico estimado de la zona: Año 1970 (575 msnm según IGME). Año 2008 (500 msnm según IGME). 1970-2008. Descenso de 75 metros, aproximadamente. Geomorfología: posee una cornisa de 30 m de longitud con voladizo parcialmente derrumbado de calizas compactadas con potencia de 1 m. sobre otras de igual valor hasta llegar a una laguna seca en pendiente.

Afecciones:	Caza, pastoreo y nitrificación por cultivos cercanos
Biodiversidad circundante y en el tolo:	En el entorno del tolo aparece un coscojar muy aclarado en mosaico con aulagar que contiene algunos enebros sabinar, cambrones, algunas carrascas achaparradas. Como dato curioso es la presencia de un pie de <i>Prunus mahaleb</i> .

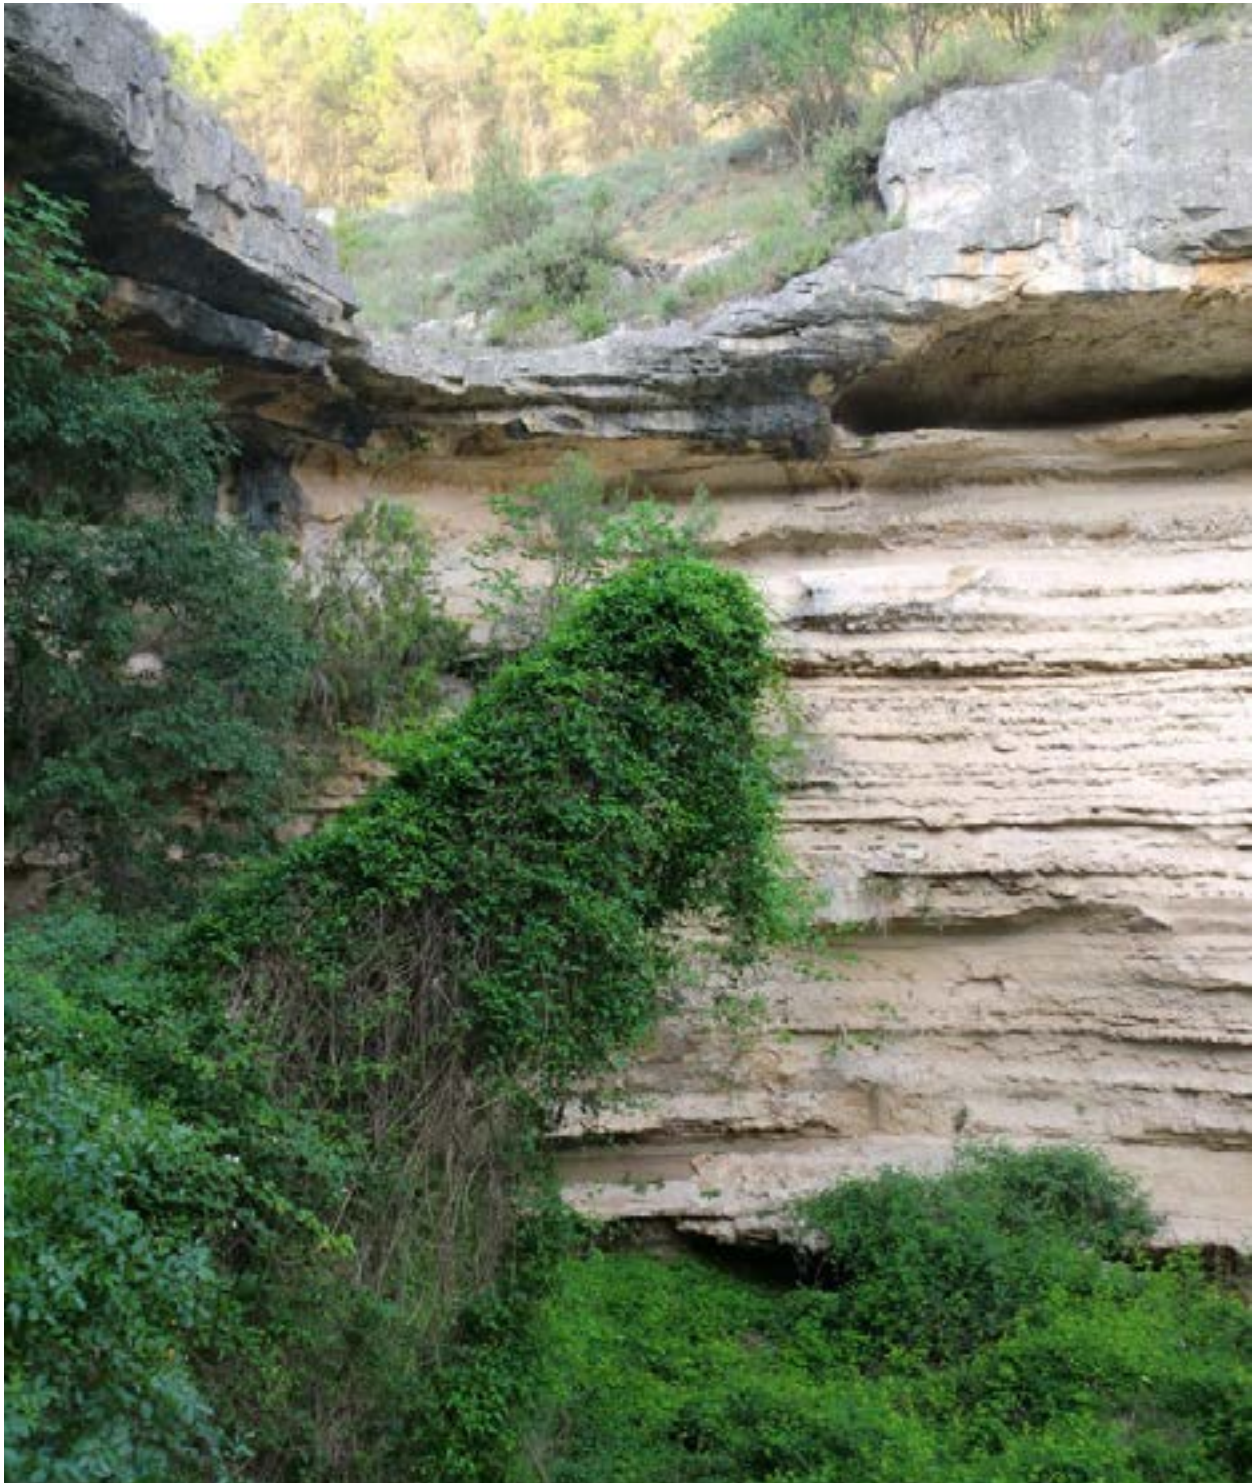
FUENTE DEL TOLLO

Fecha de inspección	30-05-2012
Nombre del tolo	Tollo Fuente del Tollo
Nombre del barranco o rambla	Barranco de la Noguera que es tributario del Júcar por su margen derecha a la altura de Alcalá del Júcar.
Localización: Coordenadas UTM: XY	X 637013 Y 4338395
Municipio	Alcalá del Júcar
Paraje	Fuente del Tollo
Altitud: (msnm)	633
Pendiente de laderas adyacentes: (°)	70°
Orientación general del barranco: (N,S, O, e intermedias a nivel de NE,NO, etc)	NE
¿Cómo llegar?	Se sale de Alcalá del Júcar por la carretera de Alpera. Antes de terminar de subir las cuestas, en el lado derecho de la carretera se encuentra el tolo. (Croquis al final de la ficha)
Propiedad del tolo. Accesibilidad (grado de dificultad, etc)	Ayuntamiento de Alcalá del Júcar sin restricciones y sin dificultad.
Características del tolo:	
Altura del derramadero de agua	12 m
Tipo de tolo: nacimiento de agua, de escorrentía, otro	El tolo sólo cuenta con aguas de escorrentía en períodos de lluvias. A pesar de que reguero arriba está la Fuente del Tollo, su pequeño caudal (0,01 l/s) es insuficiente para llegar al derramadero del tolo, infiltrándose antes de llegar.

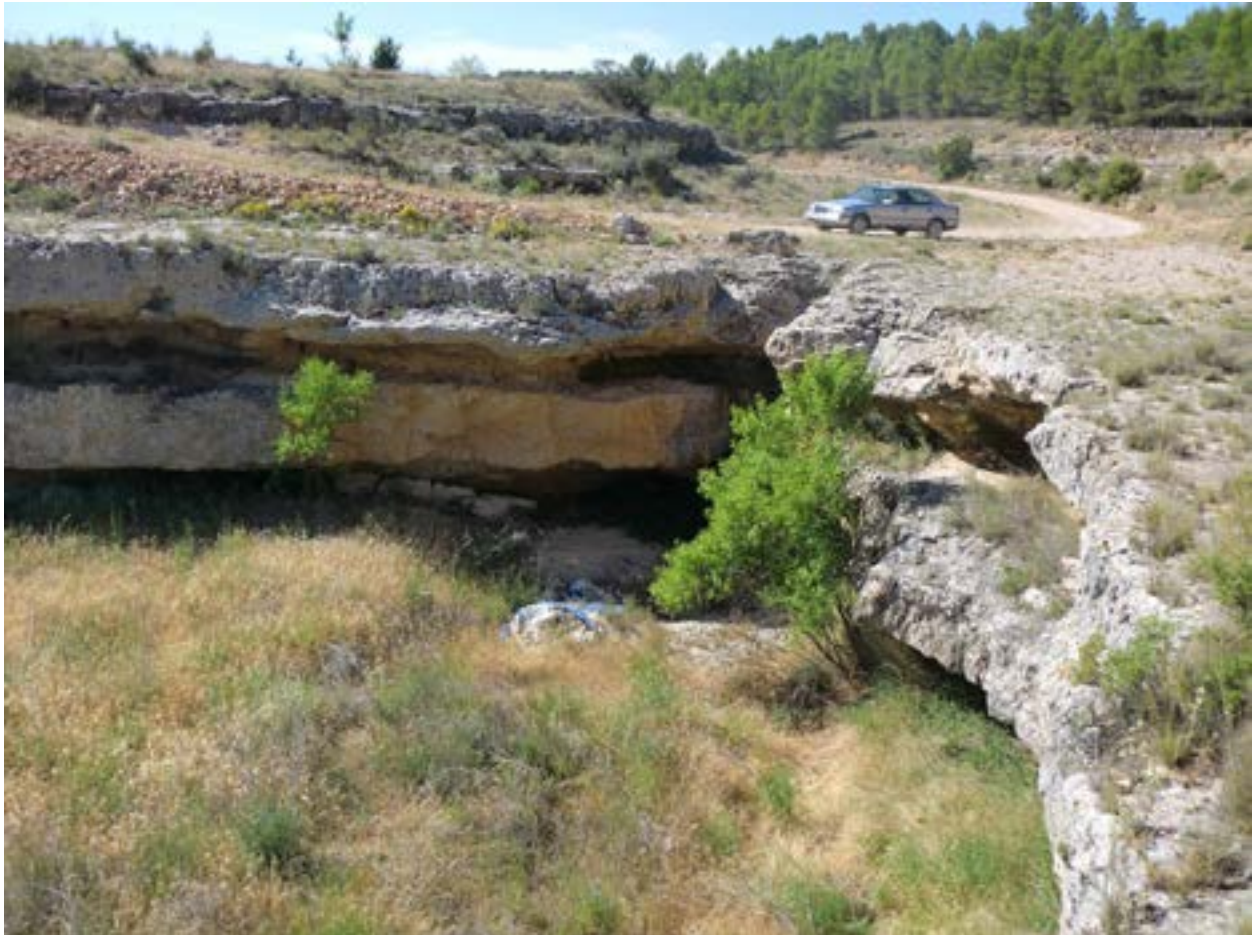
TOLLO DE LA ERMITA DE SAN LORENZO

Fecha de inspección	15-06-2012
Nombre del tolo	Tollo de la Rambla de San Lorenzo
Nombre del barranco o rambla	Margen derecha de la Rambla de San Lorenzo, que vierte en el Júcar por su margen derecha unos 4 km aguas arriba de Alcalá del Júcar.
Localización: Coordenadas UTM: XY	X 633766 Y 4334803
Municipio	Alcalá del Júcar
Paraje	Rambla de San Lorenzo
Altitud: (msnm)	676
Pendiente de laderas adyacentes: (°)	15°
Orientación general del barranco: (N,S, O, e intermedias a nivel de NE,NO, etc)	N
¿Cómo llegar?	Se sale de Alcalá del Júcar por la carretera de Alpera. Al subir a la llanura se toma la carretera que sale a la derecha en dirección a las Casas del Cerro. Una vez en esta población tomamos un camino en dirección suroeste que nos conduce al entorno de todos los tollos que hay en la Rambla de San Lorenzo. (Croquis al final de la ficha)
Propiedad del tolo. Accesibilidad (grado de dificultad, etc)	Ayuntamiento de Alcalá del Júcar sin restricciones y sin dificultad.

Afecciones:	Caza pastoreo, transito rodado en camino junto al tolo, cultivo muy próximos.
Biodiversidad circundante y en el tolo:	En el entorno del tolo aparecen cultivos de cereal de secano y en los oteros alledaños se asientan pinares de repoblación sin apenas sotobosque. En el tolo aparecen herbazales de <i>Brometea</i> con un tapiz de <i>Adiantetum</i> en el extraplomado y alguna zarza en la base de la pared. Presencia en los litosuelos de la cornisa de <i>Chiladenus glutinosus</i> y <i>Chaenorrhinum origanifolium</i> .
