**INVENTARIO Y ESTUDIO DE LOS
TOLLOS EN ESPACIOS
RED NATURA 2000
DE LA COMARCA DE LA MANCHUELA
(ALBACETE)**

**RAFAEL
MOLINA CANTOS**

**MARGARITA
MELGOSO NAVARRO**

**GREGORIO
LÓPEZ SANZ**

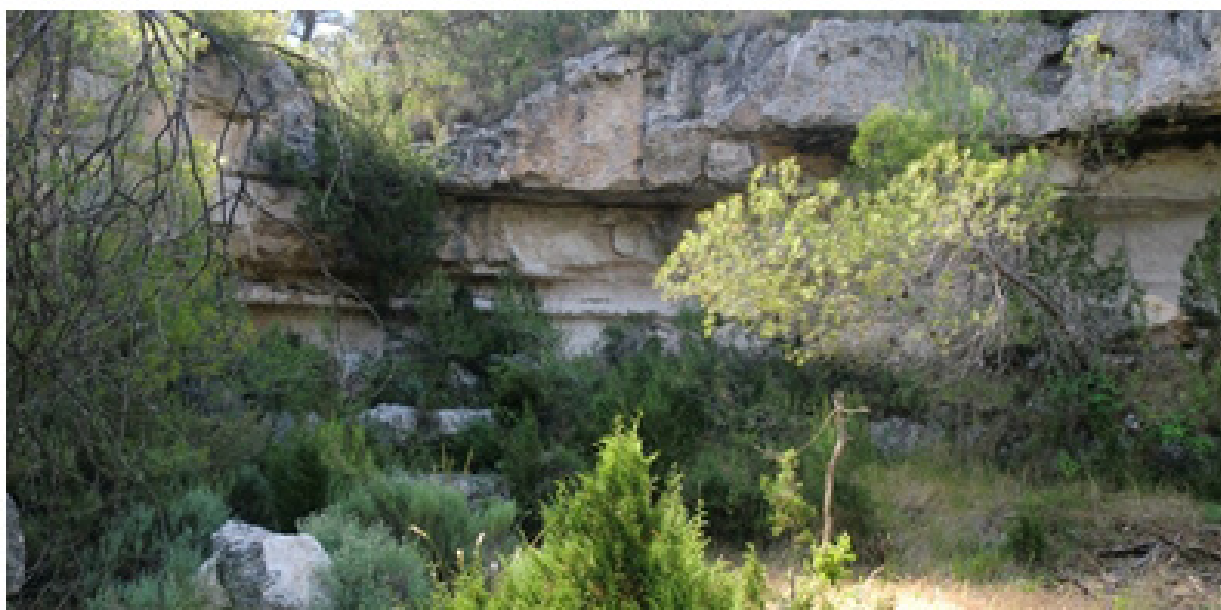
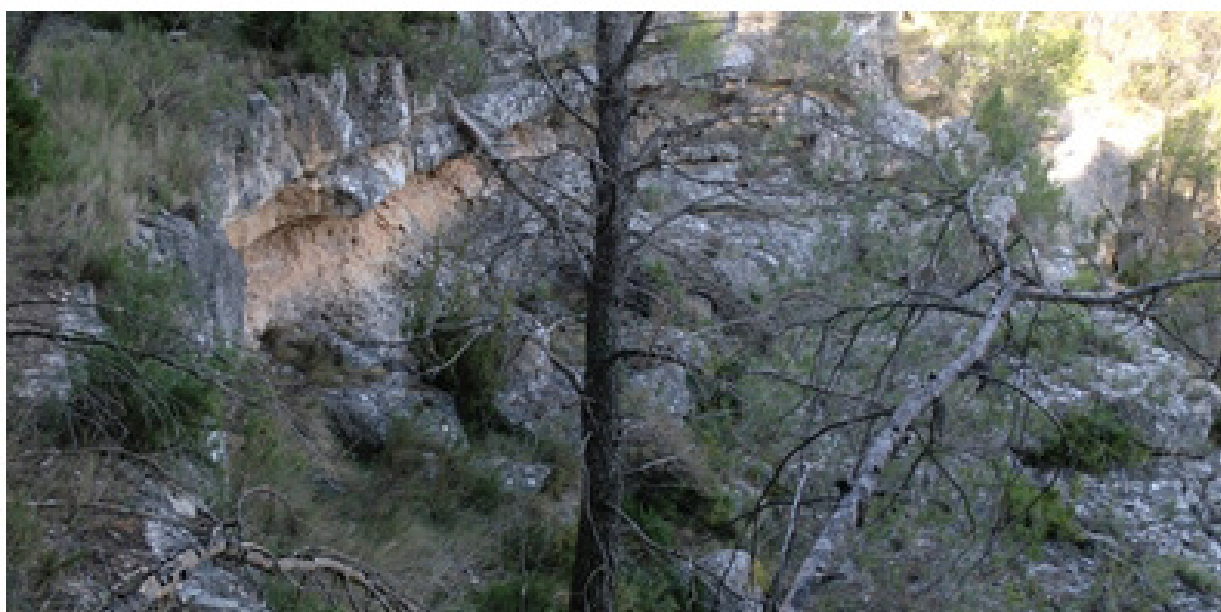
TOLLO DE LAS CASAS DEL CONDE

Fecha de inspección	30-05-2012
Nombre del tolo	Tollo de las Casas del Conde
Nombre del barranco o rambla	Barranco de las Casas del Conde que es tributario del Júcar por su margen derecha, 4 km aguas abajo de Tolosa.
Localización: Coordenadas UTM: XY	X 644754 Y 4340082
Municipio	Casas de Ves
Paraje	Las Casas del Conde
Altitud: (msnm)	682
Pendiente de laderas adyacentes: (°)	60°
Orientación general del barranco: (N,S, O, e intermedias a nivel de NE,NO, etc)	N
¿Cómo llegar?	Se sale de Alcalá del Júcar por la carretera de Alpera. Al subir a la llanura se toma la carretera que sale a la izquierda en dirección a La Gila. Ya en La Gila tomamos la carretera que lleva a la Colonia San Román (o lo que es lo mismo, las Casas del Conde), y una vez en esta aldea tomamos el camino hacia el norte hacia el barranco que lleva al río Júcar. (Croquis al final de la ficha)
Propiedad del tolo. Accesibilidad (grado de dificultad, etc)	Ayuntamiento de Casas de Ves ¿? sin restricciones y sin dificultad.

Características del tolo:	
Altura del derramadero de agua	5 m.
Tipo de tolo: nacimiento de agua, de escorrentía, otro	El tolo sólo cuenta con aguas de escorrentía en períodos de lluvias.
Encharcado habitualmente	No
Presencia de agua el día de la inspección	No
Observaciones:	
Aspectos hidrológicos y geomorfológicos	Hidrología. Cuenca: Júcar. Subcuenca: 66. Río Júcar (entre las confluencias de la Rambla de Carcelén y el Barranco del Agua. El tolo está situado en la masa de agua subterránea 080.129 Mancha Oriental, a la cual drena. Evolución nivel piezométrico estimado de la zona: Año 1970 (575 msnm según IGME). Año 2008 (500 msnm según IGME). 1970-2008. Descenso de 75 metros, aproximadamente. Geomorfología: posee una cornisa de 25 m de longitud y potencia de 5 m con varias capas superpuestas que miran a una laguna seca de 6 m de diámetro que contiene rocas desprendidas de esa visera.
Afecciones:	Caza.

Biodiversidad circundante y en el tolo:	Las laderas que le rodean se visten de un matorral de <i>Rhamno-Juniperetum phoeniceae</i> y en suelos más profundos se instala el coscojar de <i>Rhamno-Quercetum cocciferae</i> . En los claros hay aulagares con cerverales, todo dominado por el pino carrasco muy abundante.

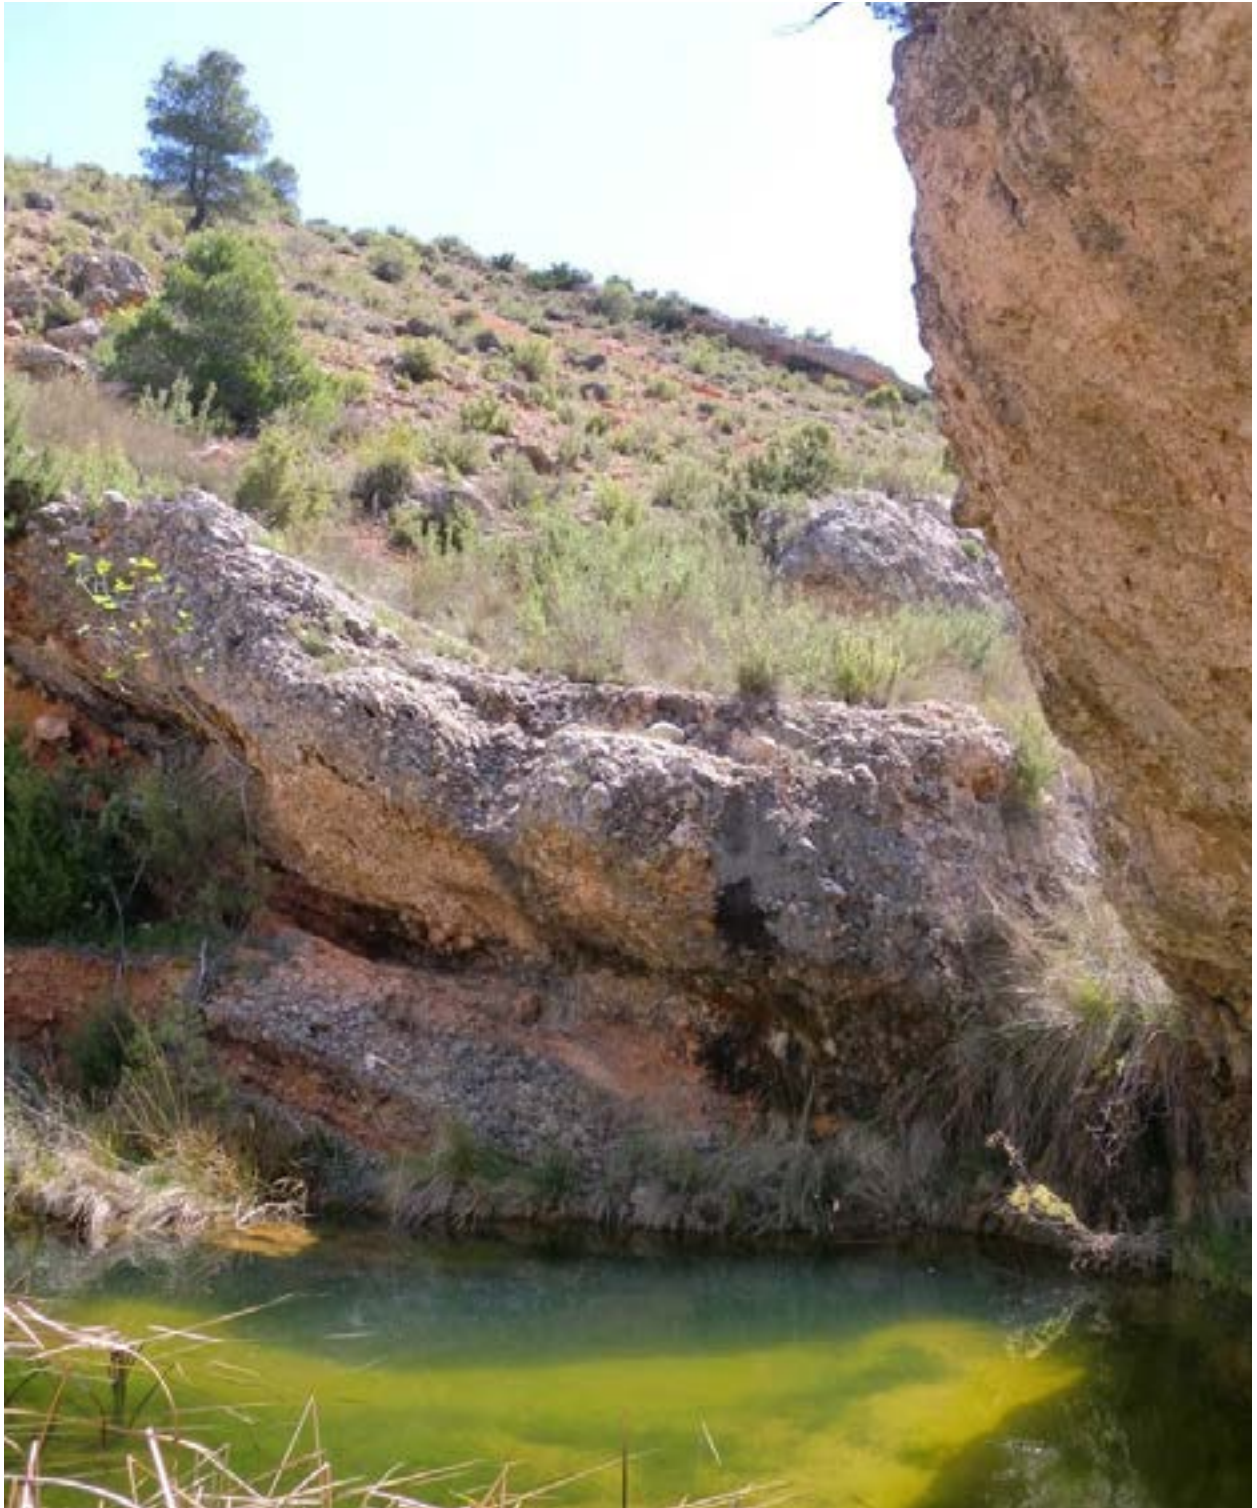
TOLLO DEL CHARCO DEL PAVO

Fecha de inspección	02-03-2011; 01-05-2012
Nombre del tolo	Tollo del Charco del Pavo
Nombre del barranco o rambla	Barranco del Hocino, que nace cerca de la carretera que une Casas de Ves con Balsa de Ves, y vierte a la Rambla de Ves (o Arroyo de la Cañada) aguas abajo de la Ermita de la Encarnación. Después esta rambla toma el nombre de Campiñana y desemboca en el río Cabriel aguas arriba de las Casas del Río.
Localización: Coordenadas UTM: XY	X 646383 Y 4347849
Municipio	Casas de Ves
Paraje	Charco del Pavo
Altitud: (msnm)	601
Pendiente de laderas adyacentes: (°)	60°
Orientación general del barranco: (N,S, O, e intermedias a nivel de NE,NO, etc)	N
¿Cómo llegar?	Se sale de Casas de Ves por el camino que bordea la Ceja en dirección este. A unos 500 metros aproximadamente tomamos el segundo camino que sale a mano izquierda, el cual comienza a descender hacia el Valle del Cabriel. A 1 km aproximadamente llegamos a las inmediaciones del Barranco del Hocino. El resto del trayecto es caminando barranco arriba, donde se encuentra el Charco del pavo unos 300 metros más adelante. (Croquis al final de la ficha)

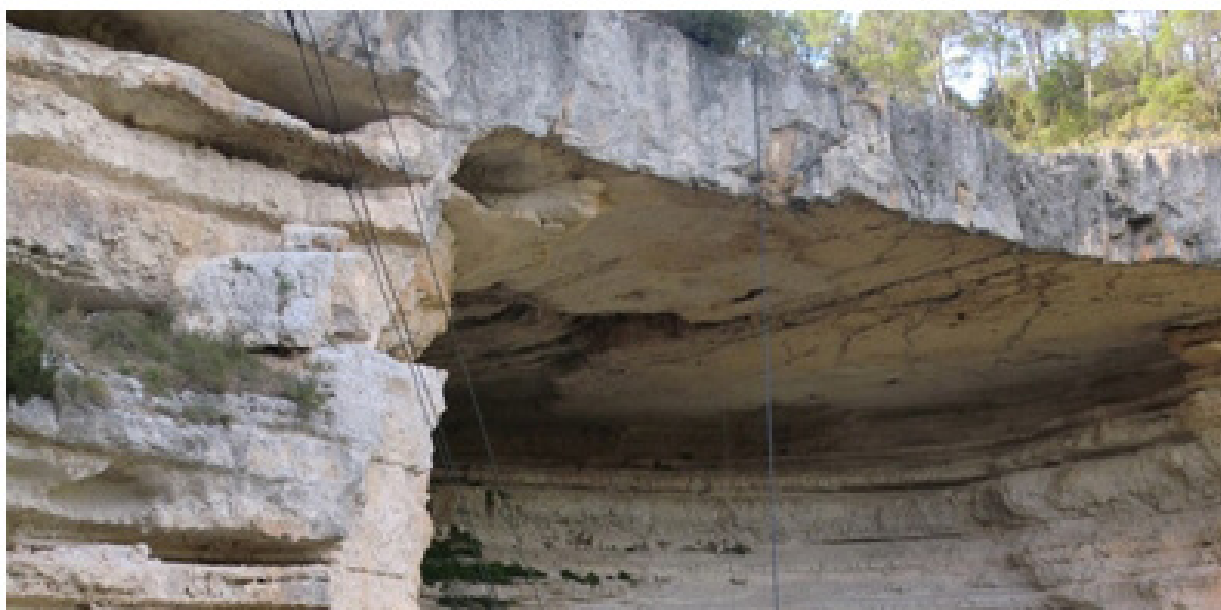
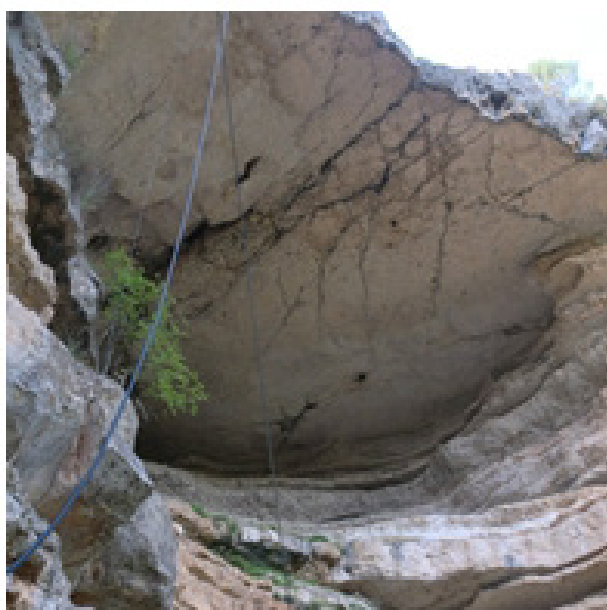
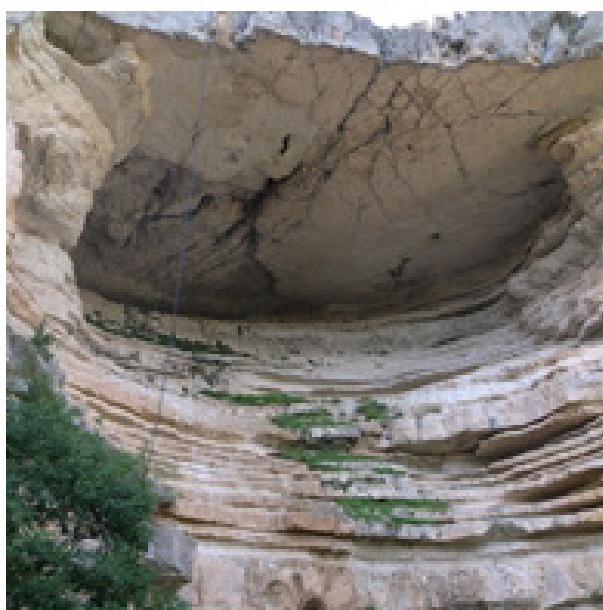
TOLLO DE LA BASTIDA

Fecha de inspección	30-05-2012
Nombre del tolo	Tollo de la Casa de la Bastida
Nombre del barranco o rambla	Barranco de las Casas del Conde que es tributario del Júcar por su margen derecha, 4 km aguas abajo de Tolosa.
Localización: Coordenadas UTM: XY	X 644735 Y 4340099
Municipio	Casas de Ves
Paraje	Las Casas del Conde
Altitud: (msnm)	689
Pendiente de laderas adyacentes: (°)	60°
Orientación general del barranco: (N,S, O, e intermedias a nivel de NE,NO, etc)	N
¿Cómo llegar?	Se sale de Alcalá del Júcar por la carretera de Alpera. Al subir a la llanura se toma la carretera que sale a la izquierda en dirección a La Gila. Ya en La Gila tomamos la carretera que lleva a la Colonia San Román (o lo que es lo mismo, las Casas del Conde), y una vez en esta aldea tomamos el camino hacia el norte hacia el barranco que lleva al río Júcar. (Croquis al final de la ficha)
Propiedad del tolo. Accesibilidad (grado de dificultad, etc)	Ayuntamiento de Casas de Ves ¿? sin restricciones y sin dificultad.

Afecciones:	Afección por bombeos. Los bombeos de aguas subterráneas del

<p>área de influencia de la fuente han llevado a la caída del nivel piezométrico y a la consiguiente merma del agua que corre por el reguero.</p> <p>Las fuentes que históricamente han manado en las mismas paredes del tolo son de mayor a menor proximidad al tolo:</p> <ul style="list-style-type: none"> - Fuente de la Casa de la Bastida. <p>Su caudal se ha reducido en los últimos 40 años lo que ha provocado una merma del caudal que nace en el mismo tolo.</p> <p>Caza, nitrificación, trazado eléctrico e hidráulico para asistir a la fuente que se sitúa en su base, construcción para alojar la fuente.</p>
<p>Biodiversidad circundante y en el tolo:</p>	<p>El entorno del tolo está dominado por laderas con sabinar de <i>Rhamno-Juniperetum phoeniceae</i> y fuera del barranco un coscojar aclarado con aulagar y cerverales dominados por pino carrasco. En el tolo se asienta un bosque de almeces, higueras, fresnos, escaramujos, labiérnago y otras como <i>Clematis vitalba</i>, <i>Rubus caesius</i>, zarza. Las pared umbrosas se pueblan de <i>Adiantetum</i>, <i>Parietarietum</i> donde llama la atención la presencia del endemismo setabense <i>Chaenorrhinum tenellum</i> junto con otras como <i>Oenanthe lachenalii</i>, <i>Piptaterum miliaceum</i> y <i>P. paradoxum</i>.</p>

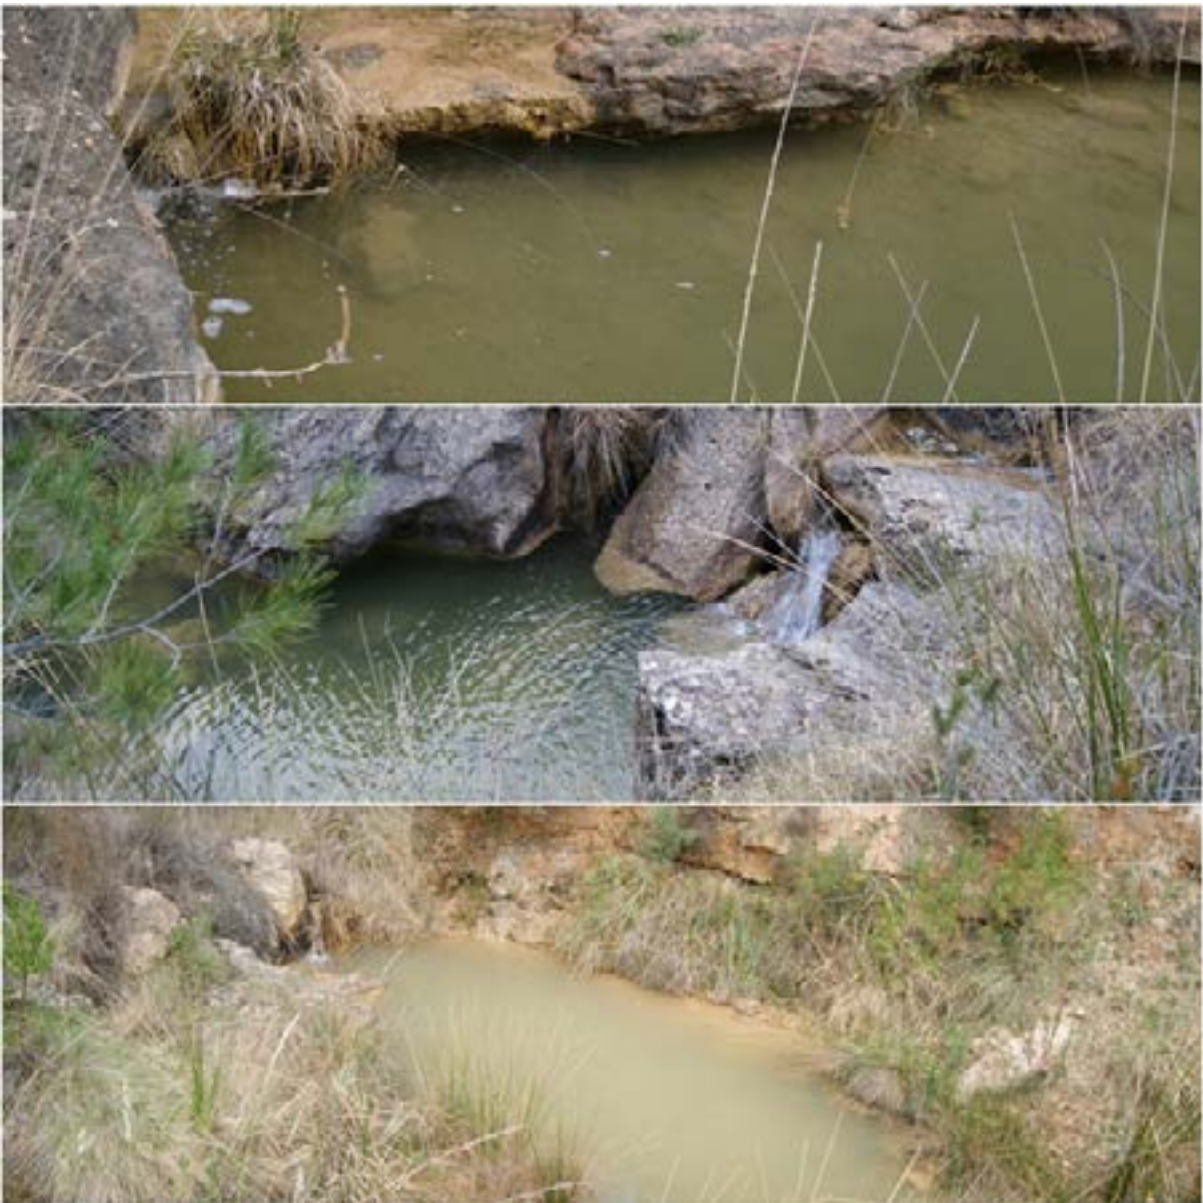
TRES TOLLEJOS DE CORREALES BAJO

Fecha de inspección	05-05-2012
Nombre del tolo	Tres tollejos de Correales Bajo
Nombre del barranco o rambla	Rambla del Ratón que confluye con el Arroyo de la Aldea en la Huerta de la Rambla del Ratón, y apenas 200 metros después vierte al río Cabriel aguas arriba de La Terrera. Este reguero nace en la Fuente de la Huerta de la Eleneta y poco más abajo de la Fuente de la Huerta de Andrés José pasa a engrosar la Rambla del Ratón. Justo en la Huerta de Andrés José se le une el reguero que viene de la Huerta de las Virtudes (seco en agosto de 2010). Antes de llegar a la Huerta del Ratón (o Huerta del Nene) se le une la Rambla de Gurrafe, y poco después de ésta Huerta confluye con el Arroyo de la Aldea (de Tabaqueros).
Localización: Coordenadas UTM: XY	1° X 632653 Y 4356985 2° X 632663 Y 4357000 3° X 632678 Y 4357032
Municipio	Casas Ibáñez
Paraje	Huerta de Correales
Altitud: (msnm)	1° 479 2° 479 3° 479

<p>según IGME). 1970-2008. Descenso de 50 metros, aproximadamente.</p> <p>Caudal medio estimado que circula por el derramadero de los tres tollos: 3 l/s.</p> <p>Geomorfología: se trata como se ha referido de pequeños tollejos que discurren entre lapiaces y pudingas no muy consolidadas con grandes rojas desprendidas de las laderas adyacentes y pequeñas viseras o voladizos tras los que aparecen esos lagunazos y sus regatos de rebose.</p>
<p>Afecciones:</p>	<p>Afección por bombeos. Los bombeos de aguas subterráneas del área de influencia de la fuente han llevado a la caída del nivel piezométrico y a la consiguiente merma del agua que mana en la poceta del tollo, así como la que corre por el reguero.</p> <p>Las fuentes que históricamente han manado reguero arriba de donde se ubica el tollo son de mayor a menor proximidad al tollo (los caudales de estos manantiales corrían/corren reguero abajo y se precipitaban/precipitan por el tollo):</p> <ul style="list-style-type: none"> - Fuente Huerta de Correales 1, 2 y 3. - Fuente de la Higuera Grande. - Fuente Huerta de Andrés José. - Fuente Huerta de Povichi 1, 2 y 3. - Fuente Huerta de las Virtudes. - Fuente Huerta de Beluza 1 a 6. - Fuente de Engaña Óleos 1 a 4. - Fuente del Pájaro. - Fuente Nueva. - Fuente Huerta de Tartaja 1 y 2. - Fuente Cuesta del Seco. - Fuente Huerta del Tartamudo. - Fuente Huerta de la Eleneta. - Fuente Huerta de los Chavolos. <p>Mientras el caudal de las de menor cota topográfica permanece más o menos constante, en el resto se ha visto mermado, llegándose incluso a secar.</p> <p>Caza.</p>

<p>Biodiversidad circundante y en el tollo:</p>	<p>En el entorno aparece un soto de coscojar dominado por pino carrasco con madroños, <i>Lonicera implexa</i> durillos, brezos, coscoja, enebro, labiérnago, etc. En los tollejos aparecen juncales pequeños de junco churrero y carrizales junto con sargas de bajo porte configurando una vegetación riparia angosta en hilera.</p>

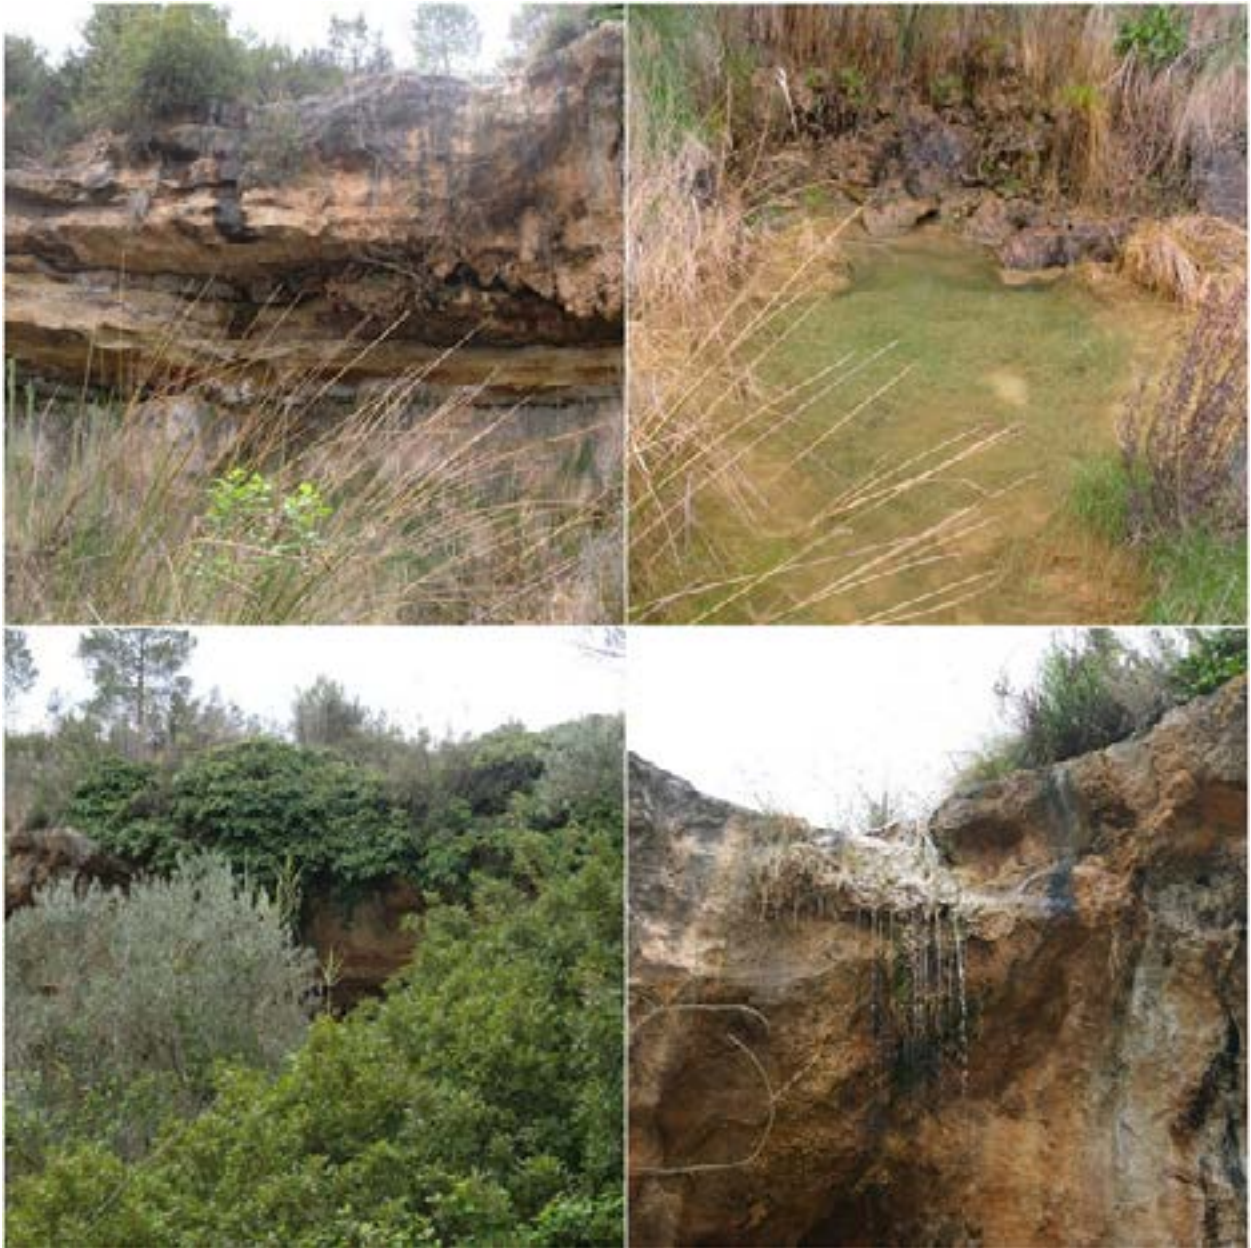
TOLLO LOS AGUDILLOS ALTO (CASAS IBÁÑEZ)

Fecha de inspección	04-05-2012
Nombre del tolo	Tollo los Agudillos Alto
Nombre del barranco o rambla	Rambla de la Canaleja (o Arroyo de los Agudillos) que vierte al río Cabriel ya en el término municipal de Alborea.
Localización: Coordenadas UTM: XY	X 637088 Y 4355139
Municipio	Casas Ibáñez
Paraje	Huerta la Canaleja Baja
Altitud: (msnm)	541
Pendiente de laderas adyacentes: (°)	45°
Orientación general del barranco: (N,S, O, e intermedias a nivel de NE,NO, etc)	NE
¿Cómo llegar?	<p>Se sale de Casas Ibáñez por la Carretera del Cementerio. Cuando se comienza a bajar la depresión de la Derrubada, a 1 km aproximadamente, tomamos el primer camino que sale a la derecha (X 635635 Y 4354375). Apenas unos 800 metros después llegamos a un cruce de caminos (X 636156 Y 4354764). El primero a la izquierda va hacia la Huerta Calá. El primero a la derecha va hacia la Huerta del Belloto. El segundo a la derecha va hacia la Huerta de Adelico y la Huerta Canaleja Baja. Tomamos el segundo a la derecha, y a unos 1000 metros más adelante tomamos el camino que sale a la derecha y que nos lleva al entorno del tolo.</p> <p>(Croquis al final de la ficha)</p>

<p>vuela unos 3 m para cubrir una laguna de aguas someras de 2 m. de ancho. Esta visera tiene unos 20 m de longitud. Tras la laguna el regato de rebose es de unos 2 m de ancho con suelo escaso y muy pedregoso.</p>
<p>Afecciones:</p>	<p>Afección por bombeos. Los bombeos de aguas subterráneas del área de influencia de la fuente han llevado a la caída del nivel piezométrico y a la consiguiente merma del agua que mana por el resudadero del tollo, así como la que corre por el reguero.</p> <p>Los niveles piezométricos actuales de la zona (480 msnm aproximadamente) hayan caído por debajo del nivel de surgencia de los manantiales de las Fuentes de la Huerta del Belloto y las Huerta de Adelo (630 msnm), produciendo una importante merma de su caudal.</p> <p>Las fuentes que históricamente han manado reguero arriba de donde se ubica el tollo son de mayor a menor proximidad al tollo (los caudales de estos manantiales corrían/corren reguero abajo y se precipitaban/precipitan por el tollo):</p> <ul style="list-style-type: none"> - Fuente de la Huerta de Adelo - Fuentes 1, 2, 3 y 4 de la Huerta del Bello. <p>Los caudales de todas ellas se han reducido sustancialmente (más de un 75%) en los últimos 40 años, llegándose a secar en algunos casos.</p> <p>Nitrificación por cultivos leñosos cercanos, caza.</p>

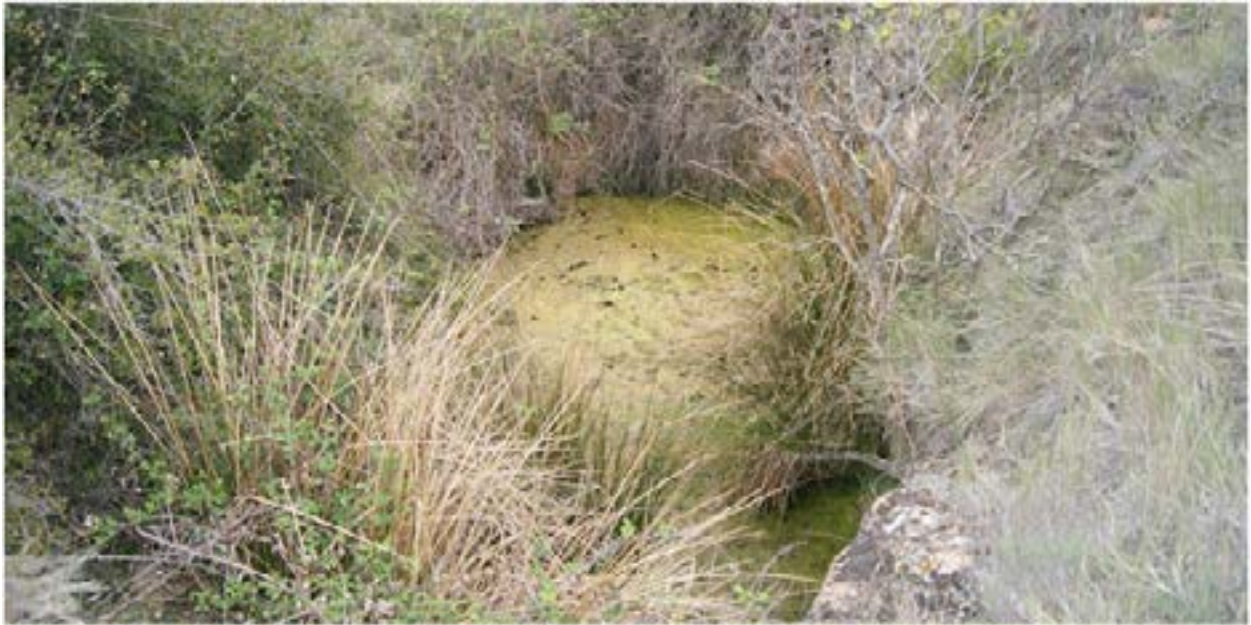
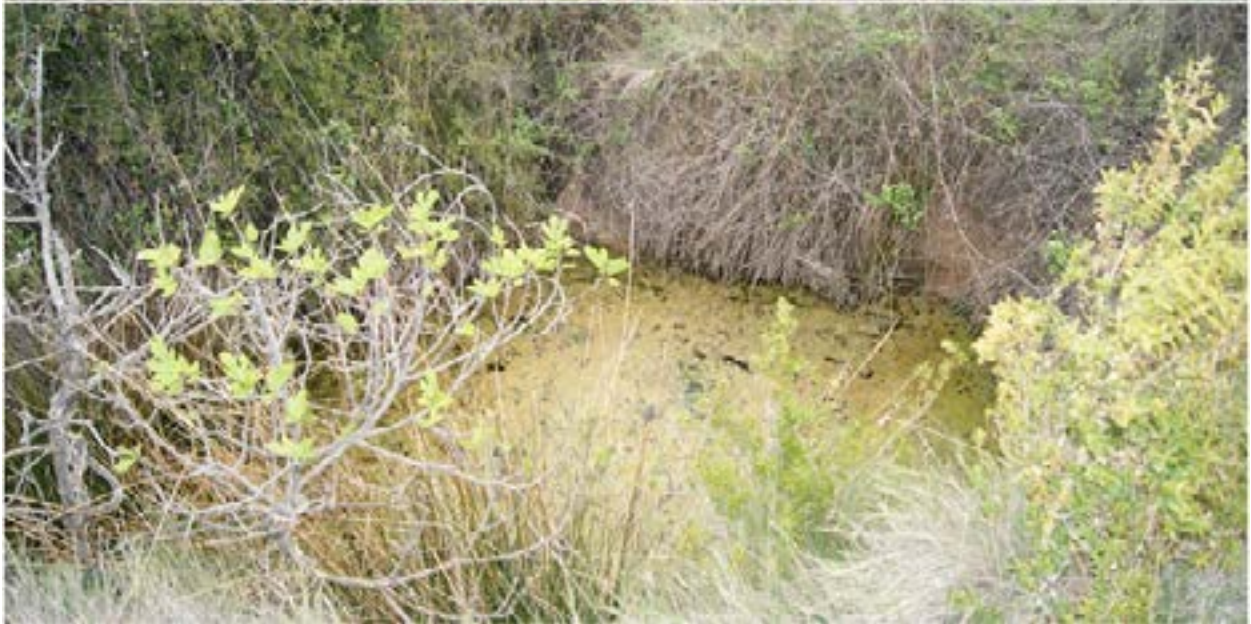
TOLLO HUERTA CANALEJA ALTA (CASAS IBÁÑEZ)

Fecha de inspección	18-10-2010, 04-05-2012
Nombre del tolo	Tollo Huerta Canaleja Alta
Nombre del barranco o rambla	Rambla de la Canaleja (o Arroyo de los Agudillos) que vierte al río Cabriel, ya en el término municipal de Alborea.
Localización: Coordenadas UTM: XY	X 637019 Y 4353778
Municipio	Casas Ibáñez
Paraje	Huerta Canaleja Alta
Altitud: (msnm)	663
Pendiente de laderas adyacentes: (°)	45°
Orientación general del barranco: (N,S, O, e intermedias a nivel de NE,NO, etc)	NE
¿Cómo llegar?	Se sale de Casas Ibáñez por la Carretera del Cementerio. Justo cuando se comienza a bajar la depresión de la Derrubiada, se toma un camino a la derecha que va bordeando la Ceja. Aproximadamente a unos 2 km tomamos el primer camino que sale a la izquierda que comienza a bajar hacia el Valle del Cabriel, y a unos 5000 metros a la derecha se encuentra el tolo. (Croquis al final de la ficha)
Propiedad del tolo. Accesibilidad (grado de dificultad, etc)	Ayuntamiento de Casas Ibáñez. Acceso sin restricciones ni dificultad.

colmate de tierra al estar hundido este tollo en una planicie con algo de pendiente y muy terrosa.
Afecciones:	<p>Afección por bombeos. Los bombeos de aguas subterráneas del área de influencia de la fuente han llevado a la caída del nivel piezométrico y a la consiguiente merma del agua que mana en la poceta del tollo, así como la que corre por el reguero.</p> <p>Los niveles piezométricos actuales de la zona (650-525 msnm aproximadamente) han caído por debajo del nivel de surgencia de los manantiales de la fuente de la Huerta de la Canaleja Alta (660-650 msnm), produciendo la merma de su caudal.</p> <p>Las fuentes que históricamente han manado reguero arriba de donde se ubica el tollo son de mayor a menor proximidad al tollo (los caudales de estos manantiales corrían/corren reguero abajo y se precipitaban/precipitan por el tollo):</p> <ul style="list-style-type: none"> - 2 fuentes en la Huerta de Banderas. <p>Los caudales de ambas se han secado desde hace al menos 20 años.</p> <p>Pastoreo, caza, nitrificación por antiguos cultivos.</p>

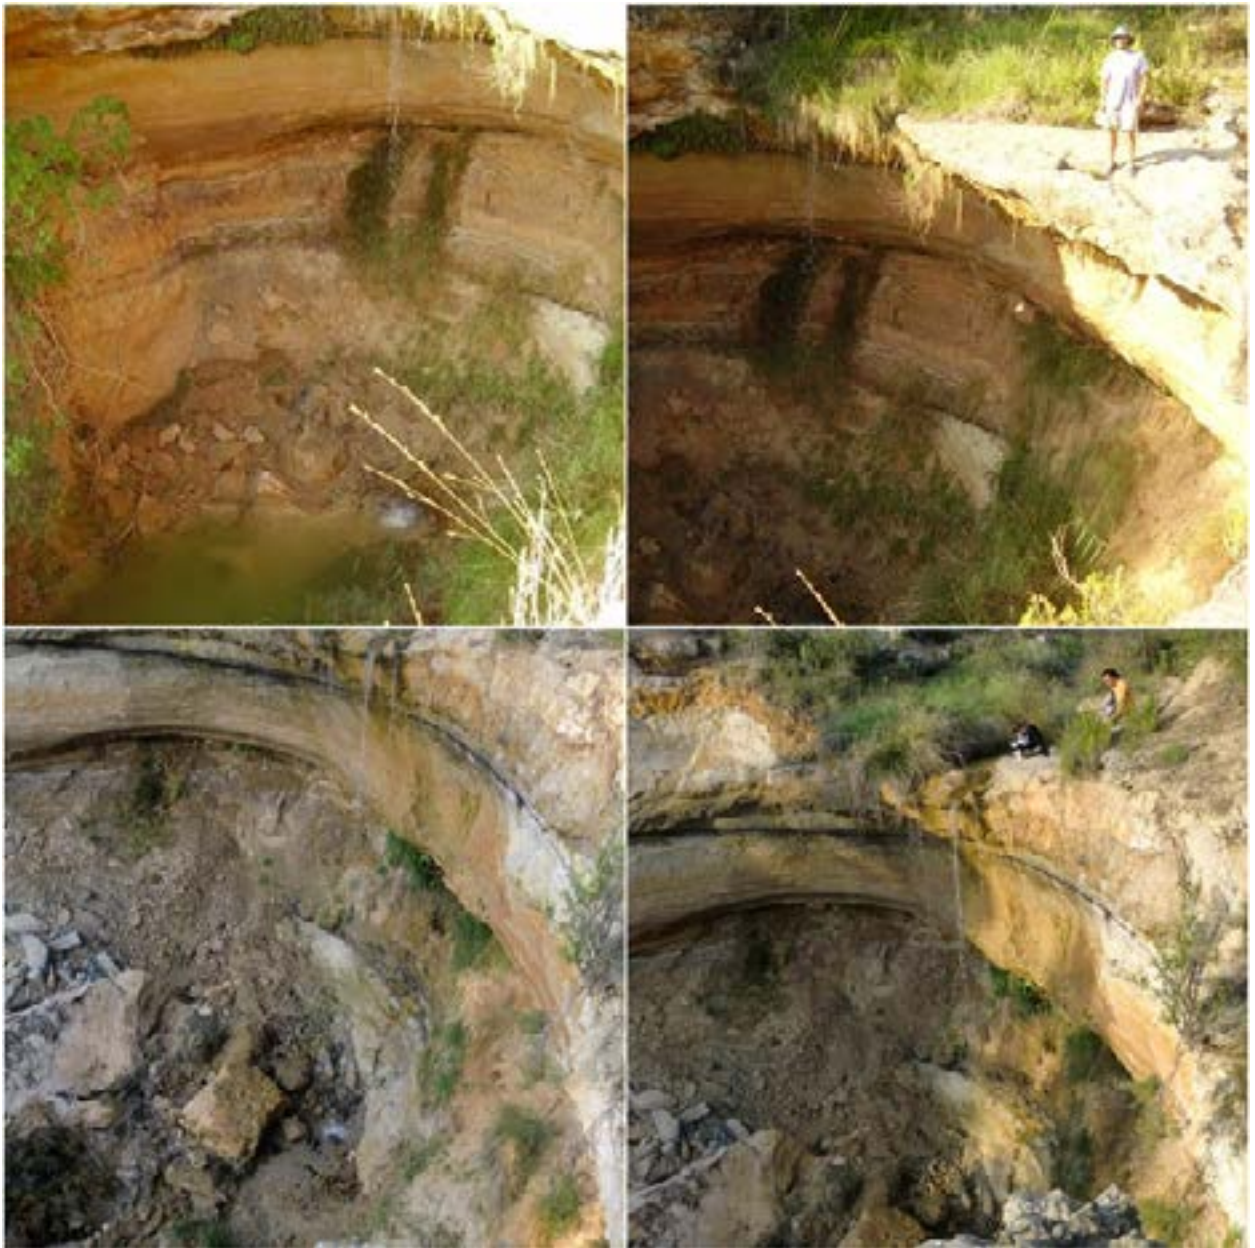
TOLLO LA CANALEJA BAJO (CASAS IBÁÑEZ)

Fecha de inspección	28-05-2012
Nombre del tolo	Tollo la Canaleja Bajo
Nombre del barranco o rambla	Rambla de la Canaleja (o Arroyo de los Agudillos) que vierte al río Cabriel ya en el término municipal de Alborea.
Localización: Coordenadas UTM: XY	X 637988 Y 4355762
Municipio	Casas Ibáñez
Paraje	Huerta la Canaleja Baja
Altitud: (msnm)	512
Pendiente de laderas adyacentes: (°)	75°
Orientación general del barranco: (N,S, O, e intermedias a nivel de NE, NO, etc)	NE
¿Cómo llegar?	Se sale de Casas Ibáñez por la Carretera del Cementerio. Cuando se comienza a bajar la depresión de la Derrubiada, a 1 km aproximadamente, tomamos el primer camino que sale a la derecha (X 635635 Y 4354375). Apenas unos 800 metros después llegamos a un cruce de caminos (X 636156 Y 4354764). El primero a la izquierda va hacia la Huerta Calá. El primero a la derecha va hacia la Huerta del Belloto. El segundo a la derecha va hacia la Huerta de Adelico y la Huerta Canaleja Baja. Tomamos el segundo a la derecha, y a unos 1000 metros más adelante tomamos el camino que sale a la derecha y que nos lleva al entorno del tolo. (Croquis al final de la ficha)

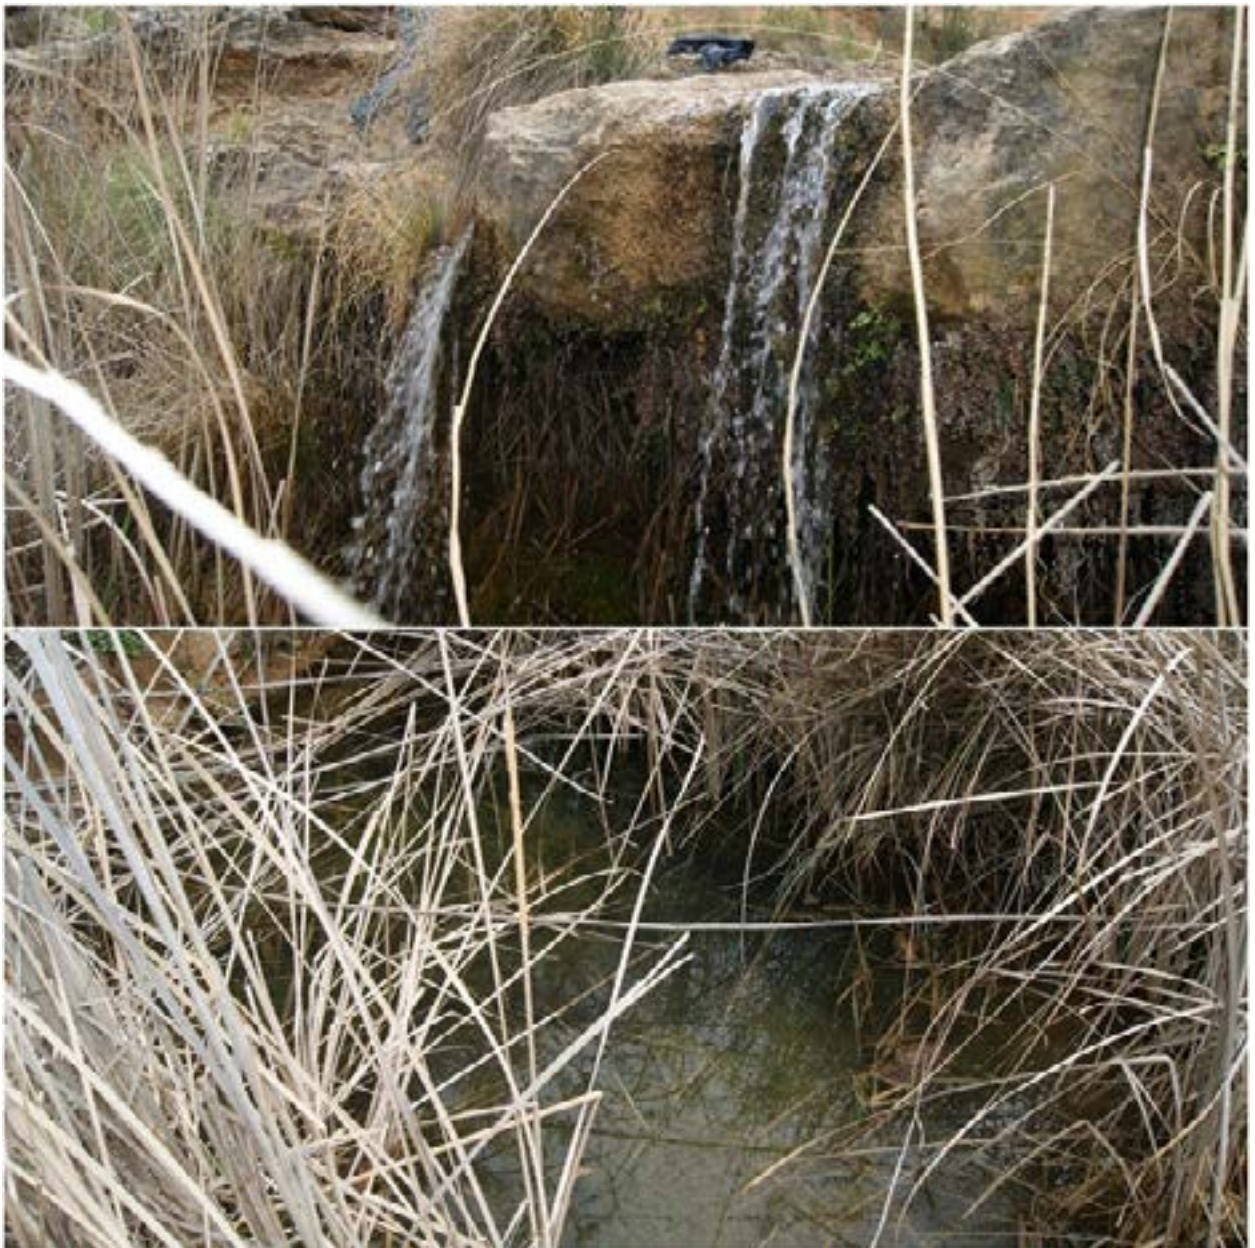
TOLLO LA CANALEJA MEDIO (CASAS IBÁÑEZ)

Fecha de inspección	04-05-2012
Nombre del tolo	Tollo la Canaleja Medio
Nombre del barranco o rambla	Rambla de la Canaleja (o Arroyo de los Agudillos) que vierte al río Cabriel ya en el término municipal de Alborea.
Localización: Coordenadas UTM: XY	X 637406 Y 4355330
Municipio	Casas Ibáñez
Paraje	Huerta la Canaleja Baja
Altitud: (msnm)	527
Pendiente de laderas adyacentes: (°)	50°
Orientación general del barranco: (N,S, O, e intermedias a nivel de NE,NO, etc)	NE
¿Cómo llegar?	<p>Se sale de Casas Ibáñez por la Carretera del Cementerio. Cuando se comienza a bajar la depresión de la Derrubiada, a 1 km aproximadamente, tomamos el primer camino que sale a la derecha (X 635635 Y 4354375). Apenas unos 800 metros después llegamos a un cruce de caminos (X 636156 Y 4354764). El primero a la izquierda va hacia la Huerta Calá. El primero a la derecha va hacia la Huerta del Belloto. El segundo a la derecha va hacia la Huerta de Adelico y la Huerta Canaleja Baja. Tomamos el segundo a la derecha, y a unos 1000 metros más adelante tomamos el camino que sale a la derecha y que nos lleva al entorno del tolo.</p> <p>(Croquis al final de la ficha)</p>

<p>Geomorfología: su laguna es bordeada por una visera que vuela escasamente 1 m de calizas compactadas que tapizan el reguero de entrada a este tollo así como el regato de salida.</p>
<p>Afecciones:</p>	<p>Afección por bombeos. Los bombeos de aguas subterráneas del área de influencia de la fuente han llevado a la caída del nivel piezométrico y a la consiguiente merma del agua que mana por el resudadero del tollo, así como la que corre por el reguero.</p> <p>Los niveles piezométricos actuales de la zona (480 msnm aproximadamente) han caído por debajo del nivel de surgencia de los manantiales de la Fuente de la Canaleja (625 msnm), produciendo una importante merma de su caudal.</p> <p>Las fuentes que históricamente han manado reguero arriba de donde se ubica el tollo son de mayor a menor proximidad al tollo (los caudales de estos manantiales corrían/corren reguero abajo y se precipitaban/precipitan por el tollo):</p> <ul style="list-style-type: none"> - Fuente de la Canaleja. - 2 fuentes en la Huerta de la Canaleja Alta. - 4 fuentes en la Huerta del Belloto - 2 fuentes en la Huerta de Adelo - 2 fuentes en la Huerta de Banderas. - Fuente de Huerta Quemada. <p>Los caudales de todas ellas, salvo los de la Fuente de la Canaleja, se han reducido sustancialmente (más de un 75%) en los últimos 40 años, llegándose a secar en algunos casos.</p> <p>Nitrificación por cultivos cercanos</p>

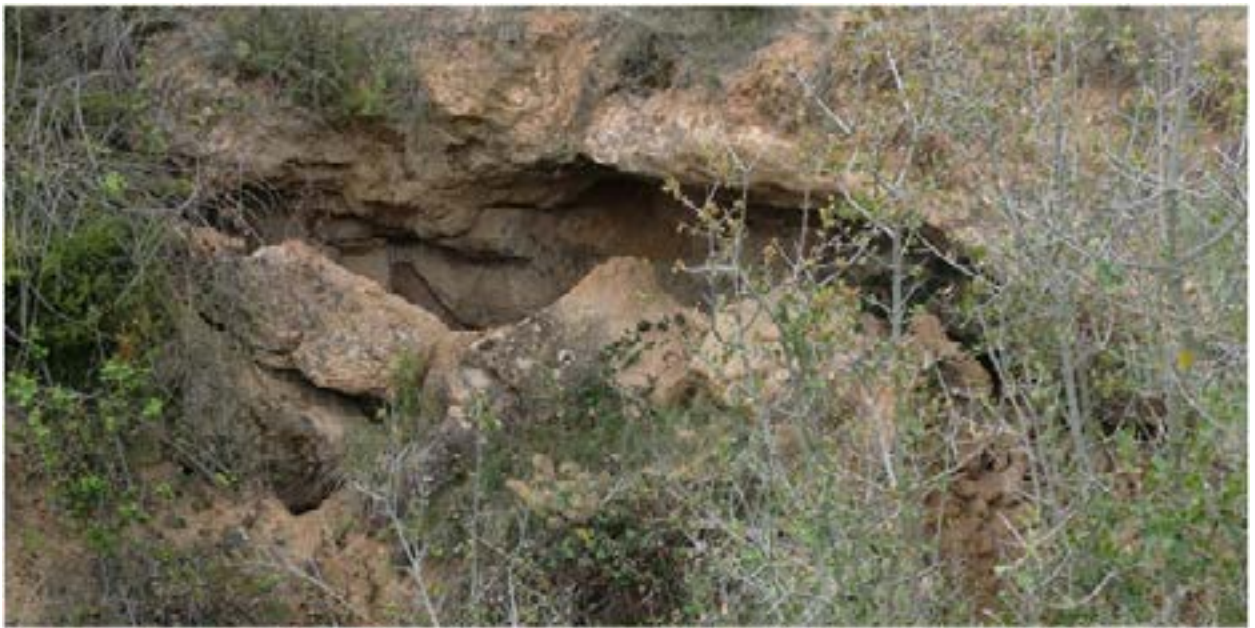
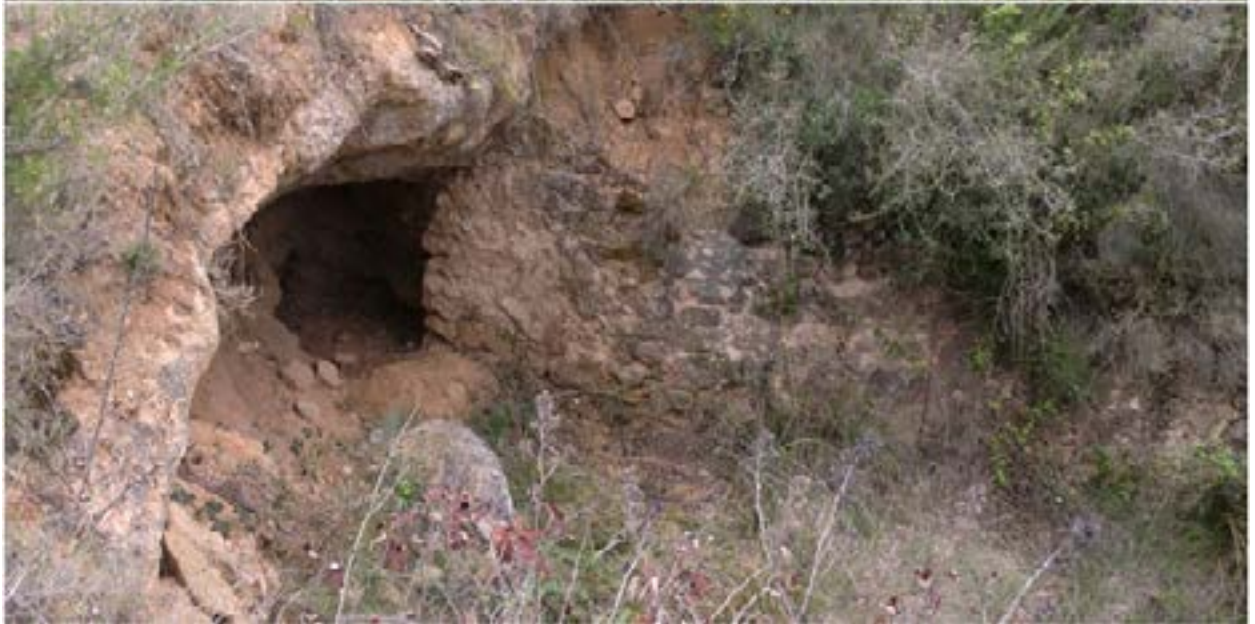
TOLLO DE HUERTA QUEMADA (CASAS IBÁÑEZ)

Fecha de inspección	04-05-2012
Nombre del tolo	Tollo de la Huerta Quemada
Nombre del barranco o rambla	Rambla de la Canaleja (o Arroyo de los Agudillos), que vierte en el río Cabriel ya en el término municipal de Alborea.
Localización: Coordenadas UTM: XY	X 636827 Y 4353591
Municipio	Casas Ibáñez
Paraje	Huerta Quemada
Altitud: (msnm)	702
Pendiente de laderas adyacentes: (°)	60°
Orientación general del barranco: (N,S, O, e intermedias a nivel de NE,NO, etc)	NE
¿Cómo llegar?	Se sale de Casas Ibáñez por la Carretera del Cementerio. Justo cuando se comienza a bajar la depresión de la Derrubiada, se toma un camino a la derecha que va bordeando la Ceja. Aproximadamente a unos 2 km tomamos el primer camino que sale a la izquierda que comienza a bajar hacia el Valle del Cabriel, y a unos 50 metros a la derecha se encuentra el tolo. (Croquis al final de la ficha)
Propiedad del tolo. Accesibilidad (grado de dificultad, etc)	Ayuntamiento de Casas Ibáñez. Acceso sin restricciones y sin dificultad.

Afecciones:	Afección por bombeos. Los bombeos de aguas subterráneas del área de influencia de la fuente han llevado a la caída del nivel piezométrico y a la consiguiente merma del agua que corre por el reguero aguas abajo del tolo.

<p>Las fuentes de la Huerta Quemada y de la Huerta de Banderas (que nacían a los 685 msnm), cercanas al tollo, pero no tributarias del mismo, se han secado en los últimos 20 años, por lo que de haber existido algún nacimiento en el mismo tollo, éste habría corrido la misma suerte.</p> <p>Pastoreo, el cobertizo que forma la visera ha sido cerrado en pared de mampostería de piedra natural como redil de ganado.</p>
Biodiversidad circundante y en el tollo:	<p>El entorno del tollo presenta un soto de coscojar con pino carrasco y algunas carrascas con abundantes claros poblados con aulagar cerveral. El tollo se puebla de zarzas y <i>Rosa canina</i> que subsisten gracias a la compensación edáfica y la umbría del barranco donde se encuentra el tollo.</p>

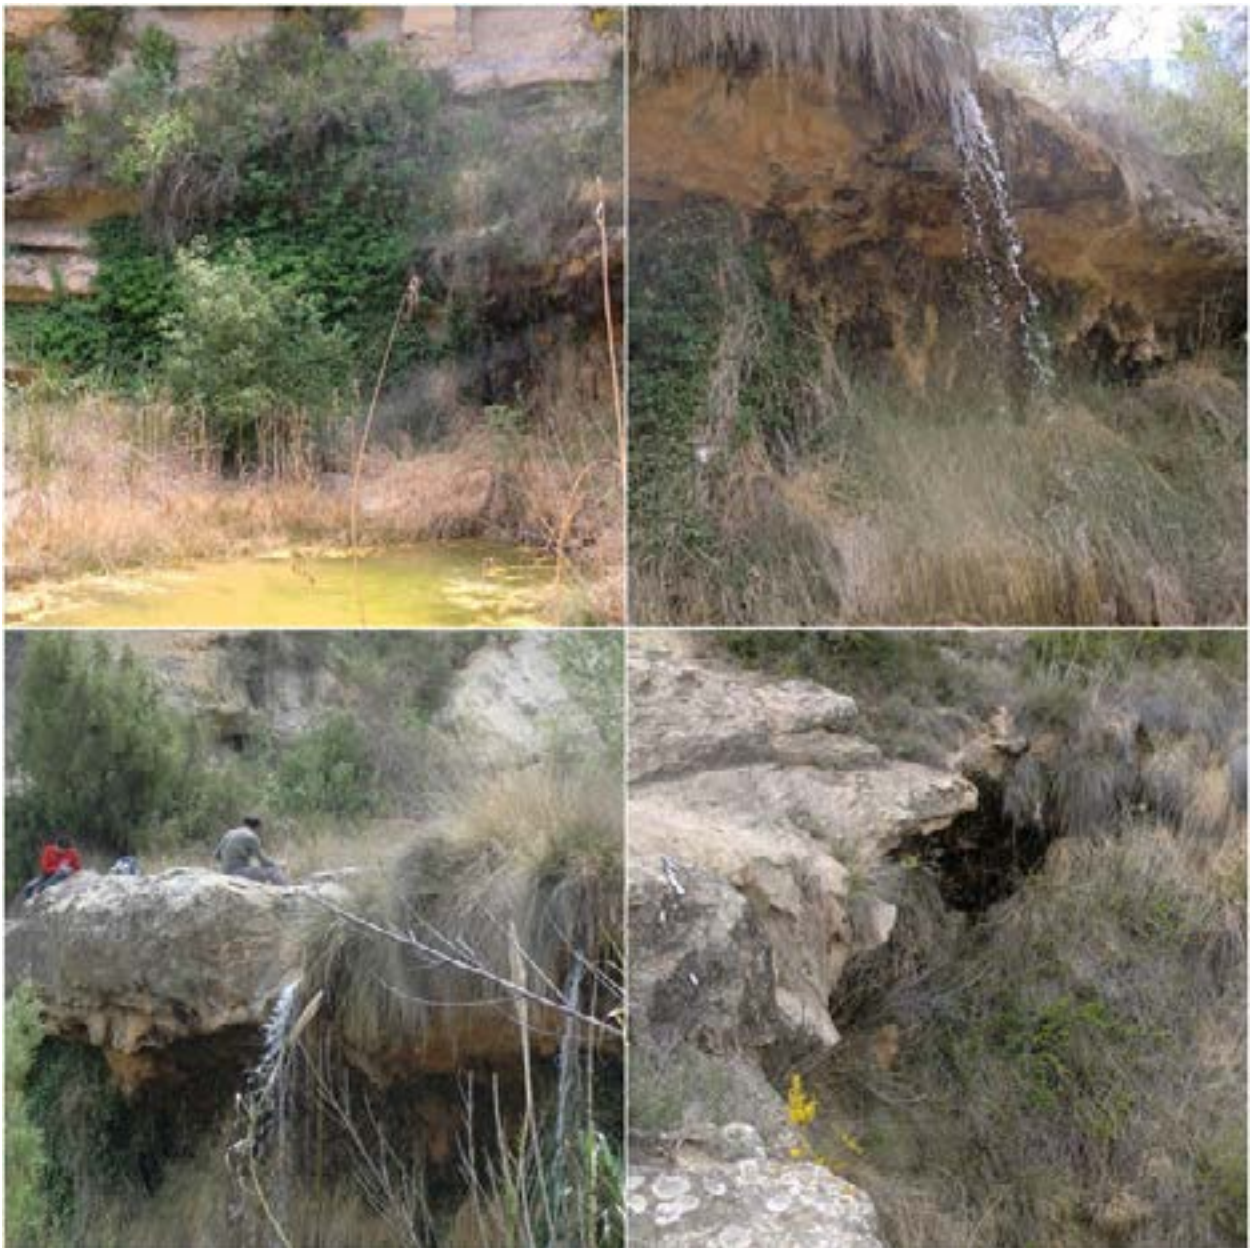
TOLLO DE CORREALES (CASAS IBÁÑEZ)

Fecha de inspección	27-04-2012
Nombre del tollo	Tollo de Corrales
Nombre del barranco o rambla	Rambla del Ratón que confluye con el Arroyo de la Aldea en la Huerta de la Rambla del Ratón, y apenas 200 metros después vierte al río Cabriel aguas arriba de La Terrera. Este reguero nace en la Fuente de la Huerta de la Eleneta y poco más abajo de la Fuente de la Huerta de Andrés José pasa a engrosar la Rambla del Ratón. Justo en la Huerta de Andrés José se le une el reguero que viene de la Huerta de las Virtudes (seco en agosto de 2010). Antes de llegar a la Huerta del Ratón (o Huerta del Nene) se le une la Rambla de Gurrafe, y poco después de ésta Huerta confluye con el Arroyo de la Aldea (de Tabaqueros).
Localización: Coordenadas UTM: XY	X 632481 Y 4356739
Municipio	Casas Ibáñez
Paraje	Huerta de Corrales
Altitud: (msnm)	503
Pendiente de laderas adyacentes: (°)	80°
Orientación general del barranco: (N,S, O, e intermedias a nivel de NE,NO, etc)	NE

<p>2 l/s.</p> <p>Geomorfología: posee una laguna de 6-8 de diámetro con una visera de algo más de 1 m de potencia y voladizo de unos 4 m, el conjunto está al abrigo de una gran pared de calizas poco compactadas.</p>
<p>Afecciones:</p>	<p>Afección por bombeos. Los bombeos de aguas subterráneas del área de influencia de la fuente han llevado a la caída del nivel piezométrico y a la consiguiente merma del agua que mana en la poceta del tollo, así como la que corre por el reguero.</p> <p>Las fuentes que históricamente han manado reguero arriba de donde se ubica el tollo son de mayor a menor proximidad al tollo (los caudales de estos manantiales corrían/corren reguero abajo y se precipitaban/precipitan por el tollo):</p> <ul style="list-style-type: none"> - Fuente Huerta de Corrales 1, 2 y 3. - Fuente de la Higuera Grande. - Fuente Huerta de Andrés José. - Fuente Huerta de Povichi 1, 2 y 3. - Fuente Huerta de las Virtudes. - Fuente Huerta de Beluza 1 a 6. - Fuente de Engaña Óleos 1 a 4. - Fuente del Pájaro. - Fuente Nueva. - Fuente Huerta de Tartaja 1 y 2. - Fuente Cuesta del Seco. - Fuente Huerta del Tartamudo. - Fuente Huerta de la Eleneta. - Fuente Huerta de los Chavolos. <p>Mientras el caudal de las de menor cota topográfica permanece más o menos constante, en el resto se ha visto mermado, llegándose incluso a secarse.</p> <p>Caza y algo de nitrificación.</p>
