**INVENTARIO Y ESTUDIO DE LOS
TOLLOS EN ESPACIOS
RED NATURA 2000
DE LA COMARCA DE LA MANCHUELA
(ALBACETE)**

**RAFAEL
MOLINA CANTOS**

**MARGARITA
MELGOSO NAVARRO**

**GREGORIO
LÓPEZ SANZ**

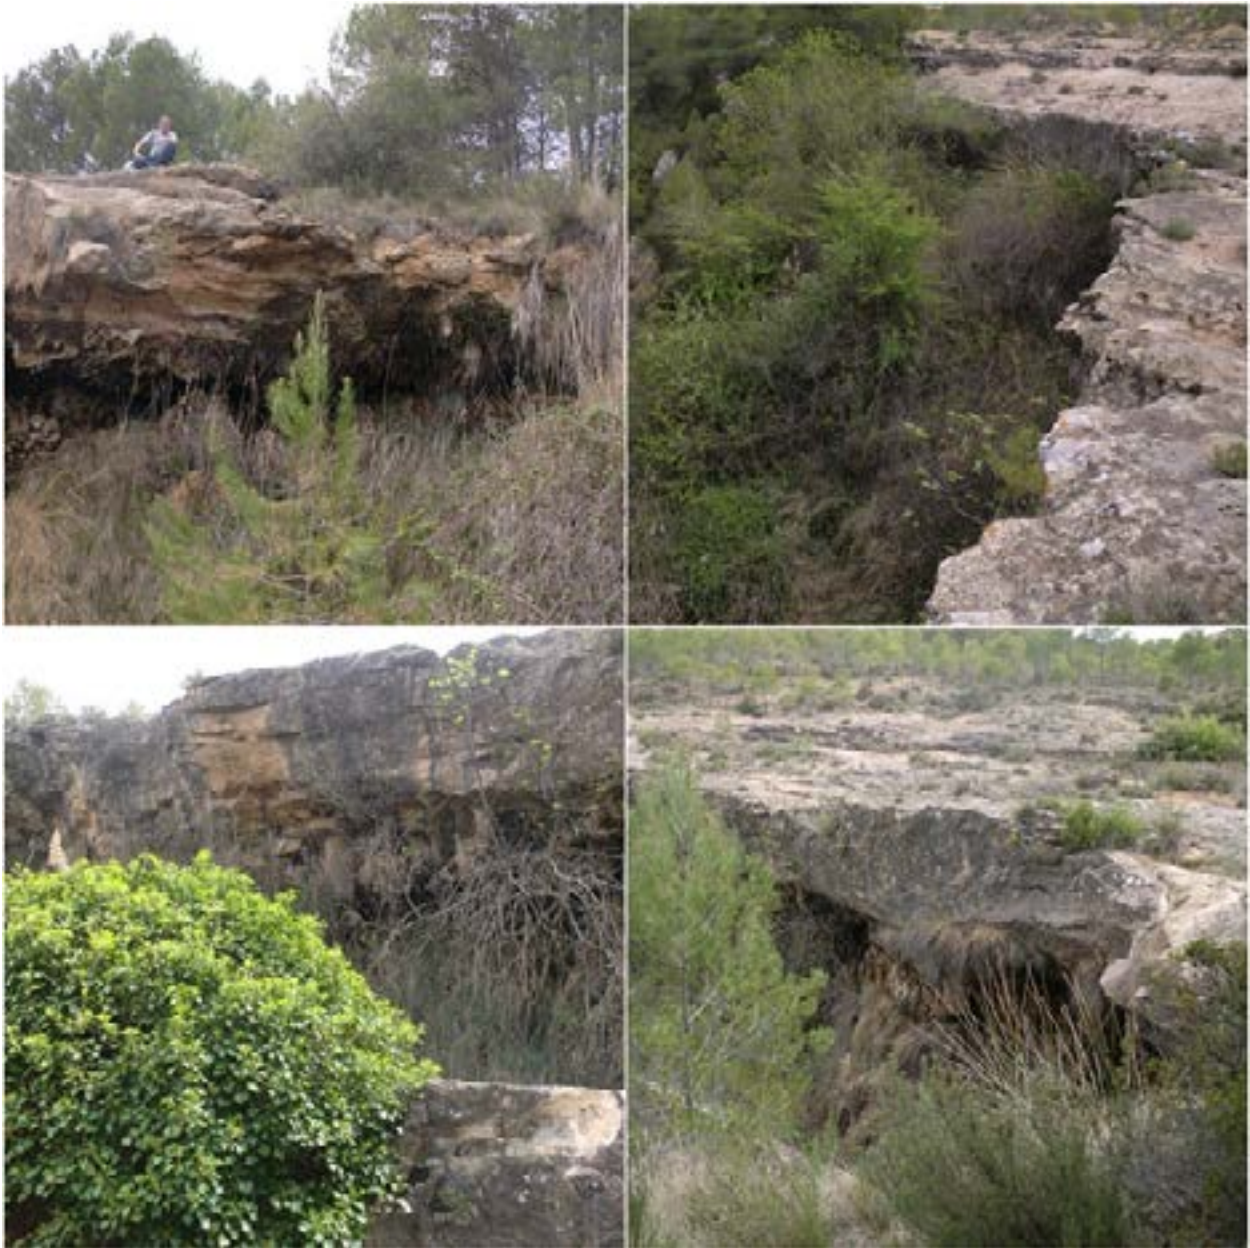
TOLLO DE ENGAÑA ÓLEOS (CASAS IBÁÑEZ)

Fecha de inspección	27-04-2012
Nombre del tolo	Tollo de Engaña Óleos
Nombre del barranco o rambla	Rambla del Ratón que confluye con el Arroyo de la Aldea en la Huerta de la Rambla del Ratón, y apenas 200 metros después vierte al río Cabriel aguas arriba de La Terrera. Este reguero nace en la Fuente de la Huerta de la Eleneta y poco más abajo de la Fuente de la Huerta de Andrés José pasa a engrosar la Rambla del Ratón. Justo en la Huerta de Andrés José se le une el reguero que viene de la Huerta de las Virtudes (seco en agosto de 2010). Antes de llegar a la Huerta del Ratón (o Huerta del Nene) se le une la Rambla de Gurrafe, y poco después de ésta Huerta confluye con el Arroyo de la Aldea (de Tabaqueros).
Localización:	
Coordenadas UTM: XY	X 630776 Y 4355691
Municipio	Casas Ibáñez
Paraje	Huerta de Engaña Óleos
Altitud: (msnm)	621
Pendiente de laderas adyacentes: (°)	75°
Orientación general del barranco: (N,S, O, e intermedias a nivel de NE,NO, etc)	NE

<p>según IGME). 1970-2008. Descenso de 50 metros, aproximadamente.</p> <p>Caudal medio estimado que nace en el mismo tollo: 0,2 l/s.</p> <p>Geomorfología: la visera del tollo tiene una potencia considerable, 3 m en algunos puntos de caliza compacta y voladizo de 2 m a los largo de unos 35-40 m de cornisa semicircular bajo la cual se extiende una laguna de 8 m de diámetro ocupada por una gran roca desprendida, es uno de los tollos derrumbados. Está precedido por un lapiaz de caliza sobre la que recibe la escorrentía.</p>
<p>Afecciones:</p>	<p>Afección por bombeos. Los bombeos de aguas subterráneas del área de influencia de la fuente han llevado a la caída del nivel piezométrico y a la consiguiente merma del agua que mana en la visera del tollo, así como la que corre por el reguero.</p> <p>Las fuentes que históricamente han manado reguero arriba de donde se ubica el tollo son de mayor a menor proximidad al tollo (los caudales de estos manantiales corrían/corren reguero abajo y se precipitaban/precipitan por el tollo):</p> <ul style="list-style-type: none"> - Fuente de Engaña Óleos 1 a 4. - Fuente del Pájaro. - Fuente Huerta de Tartaja 1 y 2. - Fuente Cuesta del Seco. <p>Todas ellas han experimentado una importante merma de caudal, habiéndose llegado a secar algunas en las huertas de Engaña Óleos y Tartaja.</p> <p>Cultivos y senda de herradura.</p>

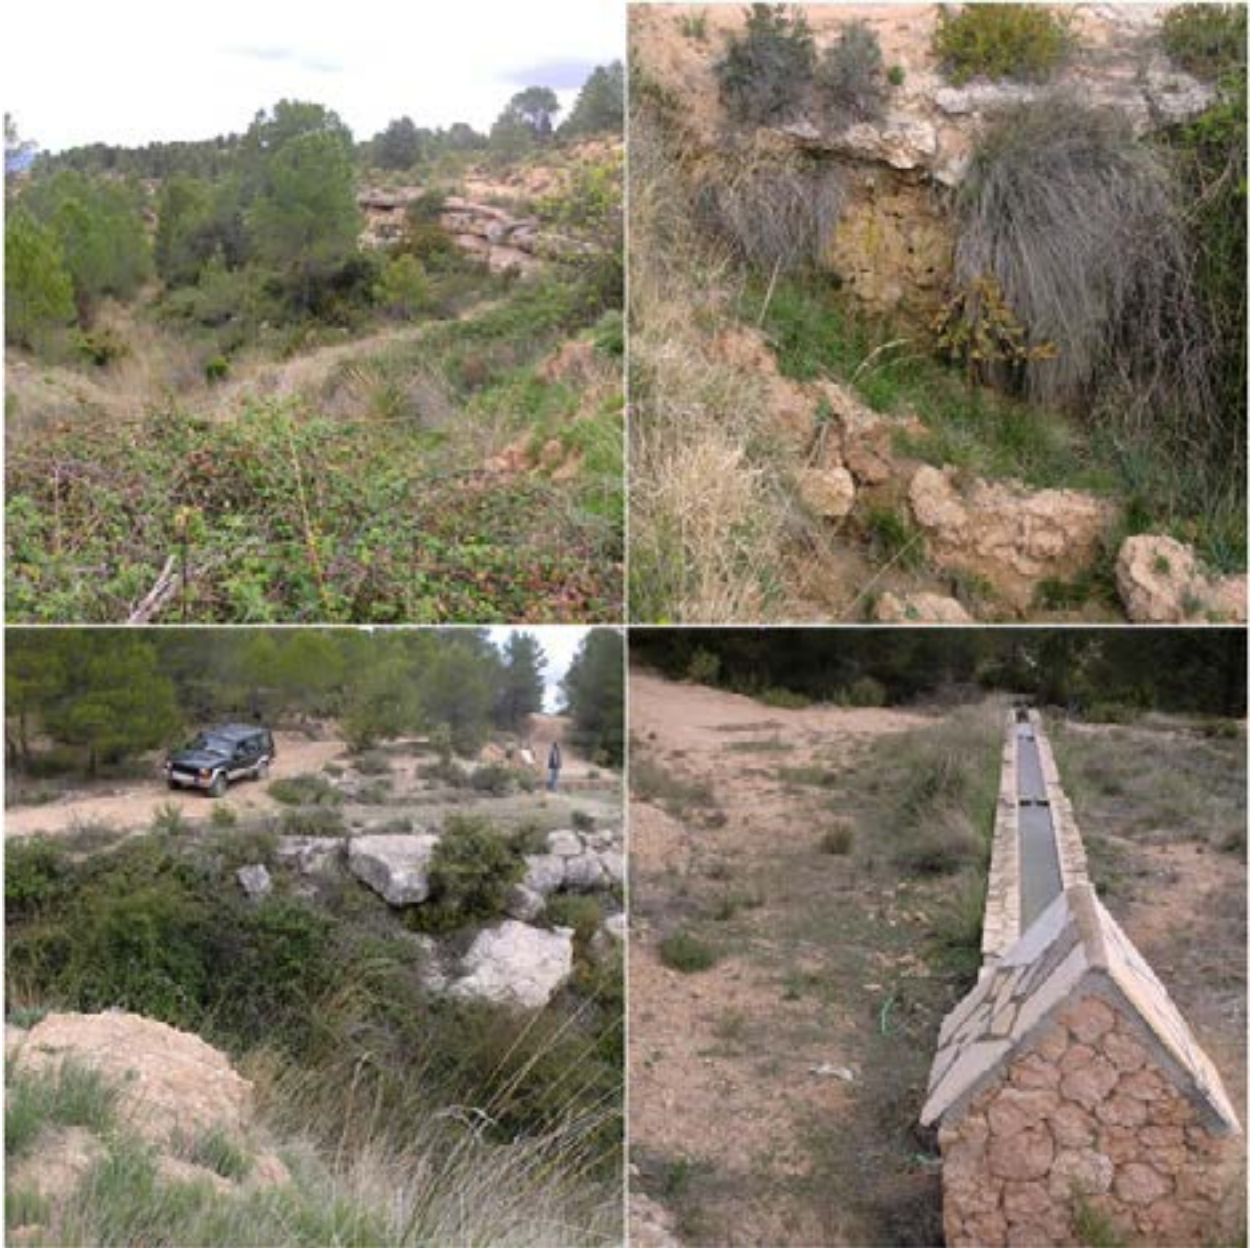
TOLLO FUENTE DE LA CANALEJA (CASAS IBÁÑEZ)

Fecha de inspección	28-09-2005; 18-10-2010; 04-05-2012
Nombre del tolo	Tollo Fuente de la Canaleja
Nombre del barranco o rambla	Rambla de la Canaleja (o Arroyo de los Agudillos) que vierte al río Cabriel ya en el término municipal de Alborea.
Localización: Coordenadas UTM: XY	X 637264 Y 4354245
Municipio	Casas Ibáñez
Paraje	Fuente de la Canaleja
Altitud: (msnm)	626
Pendiente de laderas adyacentes: (°)	30°
Orientación general del barranco: (N,S, O, e intermedias a nivel de NE,NO, etc)	N
¿Cómo llegar?	<p>Se sale de Casas Ibáñez por la Carretera del Cementerio. Cuando se comienza a bajar la depresión de la Derrubiada, a 1 km aproximadamente, tomamos el primer camino que sale a la derecha (X 635635 Y 4354375). Apenas unos 800 metros después llegamos a un cruce de caminos (X 636156 Y 4354764). El primero a la izquierda va hacia la Huerta Calá. El primero a la derecha va hacia la Huerta del Belloto. El segundo a la derecha va hacia la Huerta de Adelico y la Huerta Canaleja Baja. Tomamos el primero a la derecha, y a unos 500 metros más adelante llegamos a la Huerta del Belloto (queda a la izquierda del camino). Se sigue adelante y otros 500 metros más adelante sale un camino a mano izquierda (X 636882 Y 4354127), el cual tomamos. Unos 400 metros más adelante llegamos al punto del reguero donde nace la Fuente de la Canaleja. Apenas 10 metros reguero abajo se encuentra el tolo del mismo nombre.</p> <p>(Croquis al final de la ficha)</p>

<p>Evolución nivel piezométrico estimado de la zona: Año 1970 (580 msnm según IGME). Año 2008 (480 msnm según IGME). 1970-2008. Descenso de 100 metros, aproximadamente. Caudal medio histórico estimado: 4 l/s Caudal medio actual estimado (2010-2012): 2,5 l/s Evolución del caudal medio: - 1,5 l/s</p> <p>Geomorfología: el tollo es difícil de reconocer pues las labores antes referidas de movimiento de tierras han destruido su laguna y vertido natural, no obstante se aprecian los restos de una cornisa de más de 100 m de larga en disposición semicircular con una potencia de 2 m. que aún aloja restos de la laguna y del regato de desagüe.</p>
<p>Afecciones:</p>	<p>Afección por bombeos. Los bombeos de aguas subterráneas del área de influencia de la fuente han llevado a la caída del nivel piezométrico y a la consiguiente merma del agua que mana por el resudadero del tollo, así como la que corre por el reguero.</p> <p>Los niveles piezométricos actuales de la zona (480 msnm aproximadamente) hayan caído por debajo del nivel de surgencia de los manantiales de la Fuente de la Canaleja (625 msnm), produciendo una importante merma de su caudal.</p> <p>Las fuentes que históricamente han manado reguero arriba de donde se ubica el tollo son de mayor a menor proximidad al tollo (los caudales de estos manantiales corrían/corren reguero abajo y se precipitaban/precipitan por el tollo):</p> <ul style="list-style-type: none"> - Fuente de la Canaleja. - 2 fuentes en la Huerta de la Canaleja Alta. - 2 fuentes en la Huerta de Banderas. - Fuente de Huerta Quemada. <p>Los caudales de todas ellas, salvo los de la Fuente de la Canaleja, se han reducido sustancialmente (más de un 75%) en los últimos 40 años, llegándose a secar en algunos casos.</p> <p>Movimiento de tierras, camino sobre la antigua cornisa, caza, pisoteo y nitrificación</p>

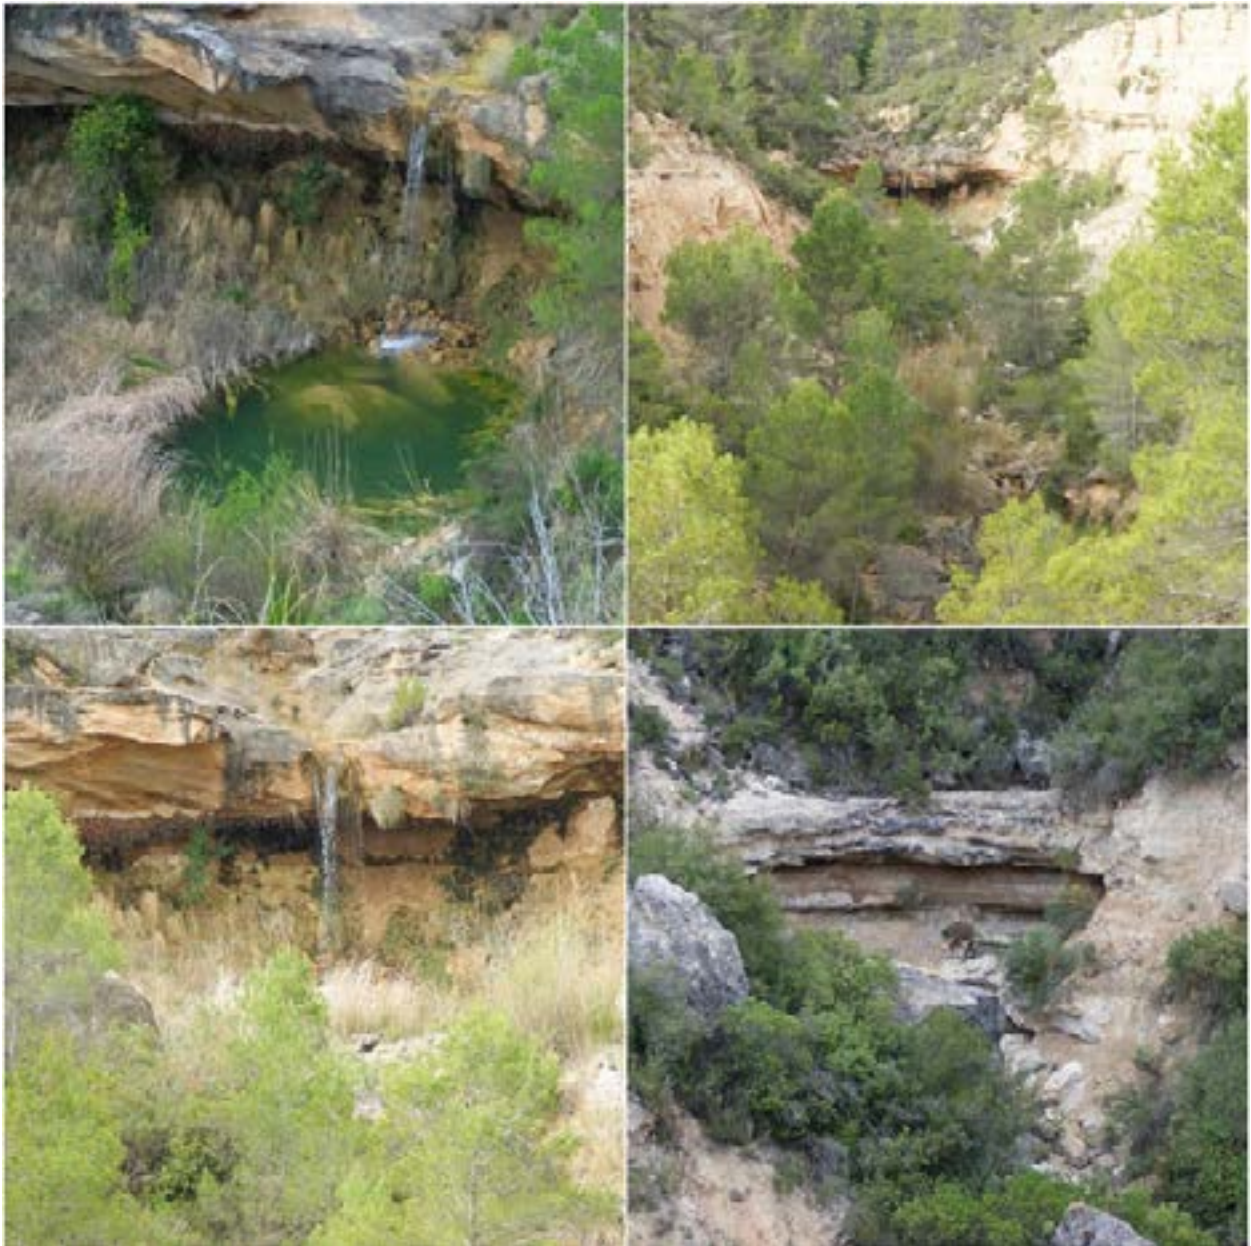
TOLLO DE CORREALES BAJO (CASAS IBÁÑEZ)

Fecha de inspección	05-05-2012
Nombre del tolo	Tollo de Corrales Bajo
Nombre del barranco o rambla	Rambla del Ratón que confluye con el Arroyo de la Aldea en la Huerta de la Rambla del Ratón, y apenas 200 metros después vierte al río Cabriel aguas arriba de La Terrera. Este reguero nace en la Fuente de la Huerta de la Eleneta y poco más abajo de la Fuente de la Huerta de Andrés José pasa a engrosar la Rambla del Ratón. Justo en la Huerta de Andrés José se le une el reguero que viene de la Huerta de las Virtudes (seco en agosto de 2010). Antes de llegar a la Huerta del Ratón (o Huerta del Nene) se le une la Rambla de Gurrafe, y poco después de ésta Huerta confluye con el Arroyo de la Aldea (de Tabaqueros).
Localización: Coordenadas UTM: XY	X 632627 Y 4356951
Municipio	Casas Ibáñez
Paraje	Huerta de Corrales
Altitud: (msnm)	490
Pendiente de laderas adyacentes: (°)	80°
Orientación general del barranco: (N,S, O, e intermedias a nivel de NE,NO, etc)	NE

<p>Caudal medio estimado que circula por el derramadero del tolo: 2 l/s.</p> <p>Geomorfología. Posee una visera de calizas compactadas de gran potencia, 2 m y de una longitud de 30 m en arco de media luna con algunos desprendimientos rocosos en el seno de la laguna circular y de buena profundidad.</p>
<p>Afecciones:</p>	<p>Afección por bombeos. Los bombeos de aguas subterráneas del área de influencia de la fuente han llevado a la caída del nivel piezométrico y a la consiguiente merma del agua que mana en la poceta del tolo, así como la que corre por el reguero.</p> <p>Las fuentes que históricamente han manado reguero arriba de donde se ubica el tolo son de mayor a menor proximidad al tolo (los caudales de estos manantiales corrían/corren reguero abajo y se precipitaban/precipitan por el tolo):</p> <ul style="list-style-type: none"> - Fuente Huerta de Corrales 1, 2 y 3. - Fuente de la Higuera Grande. - Fuente Huerta de Andrés José. - Fuente Huerta de Povichi 1, 2 y 3. - Fuente Huerta de las Virtudes. - Fuente Huerta de Beluza 1 a 6. - Fuente de Engaña Óleos 1 a 4. - Fuente del Pájaro. - Fuente Nueva. - Fuente Huerta de Tartaja 1 y 2. - Fuente Cuesta del Seco. - Fuente Huerta del Tartamudo. - Fuente Huerta de la Eleneta. - Fuente Huerta de los Chavolos. <p>Mientras el caudal de las de menor cota topográfica permanece más o menos constante, en el resto se ha visto mermado, llegándose incluso a secar.</p> <p>Caza.</p>

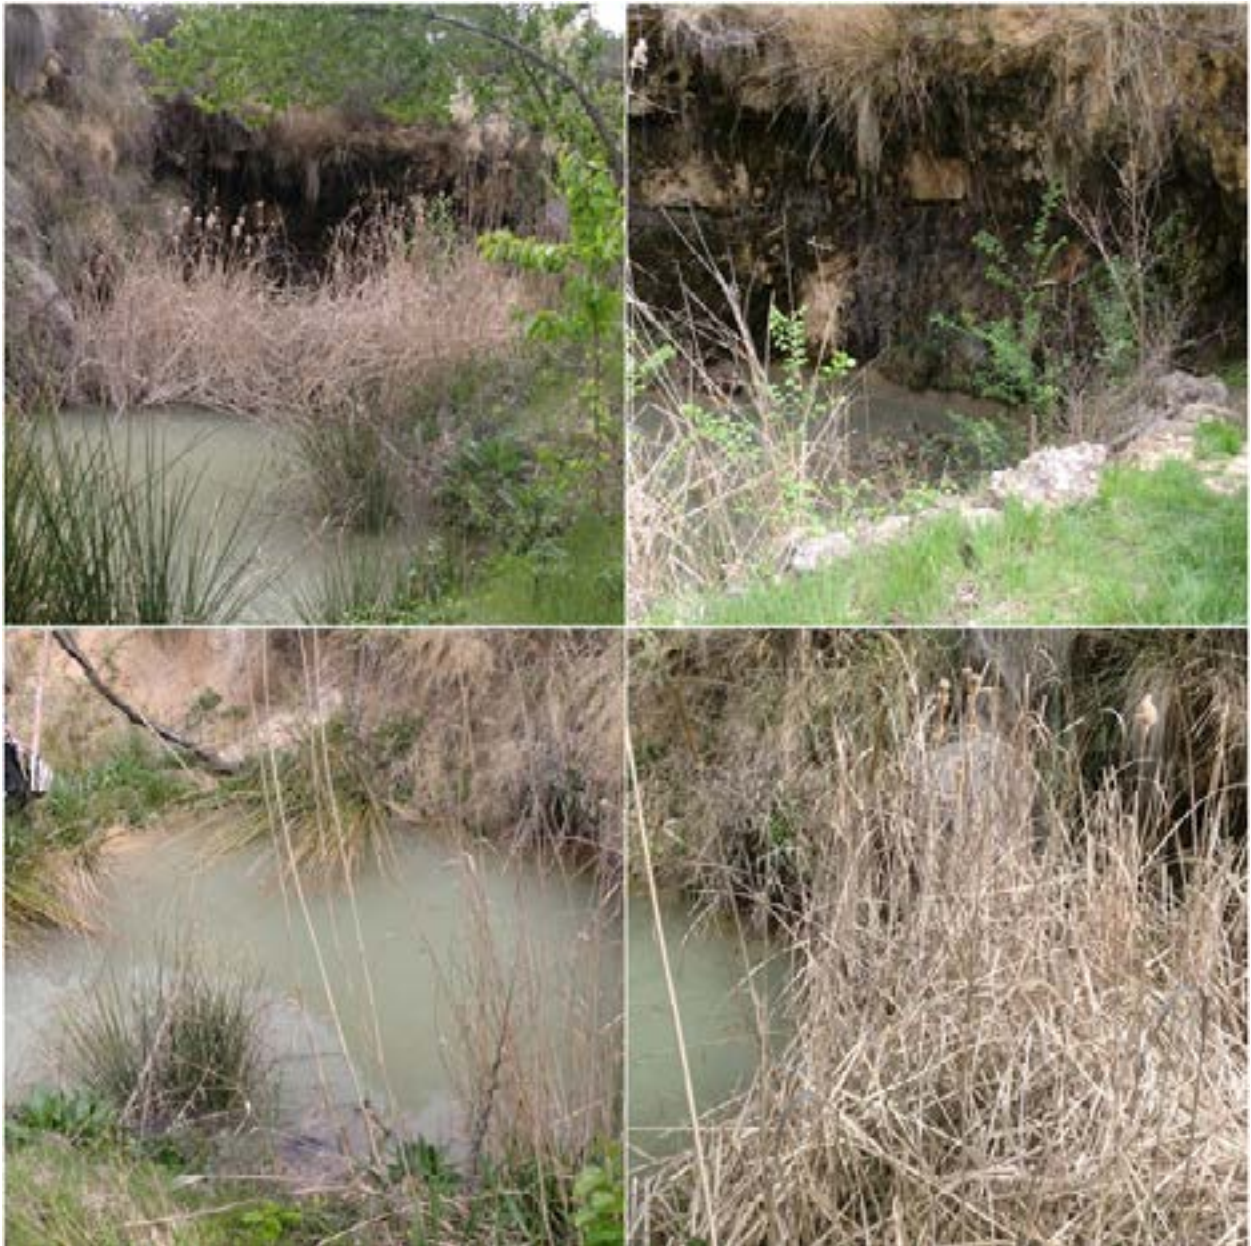
TOLLO HUERTA DE POVICHI (CASAS IBÁÑEZ)

Fecha de inspección	26-03-2011; 27-04-2012
Nombre del tolo	Tollo Huerta de Povichi
Nombre del barranco o rambla	Rambla del Ratón que confluye con el Arroyo de la Aldea en la Huerta de la Rambla del Ratón, y apenas 200 metros después vierte al río Cabriel aguas arriba de La Terrera. Este reguero nace en la Fuente de la Huerta de la Eleneta y poco más abajo de la Fuente de la Huerta de Andrés José pasa a engrosar la Rambla del Ratón. Justo en la Huerta de Andrés José se le une el reguero que viene de la Huerta de las Virtudes (seco en agosto de 2010). Antes de llegar a la Huerta del Ratón (o Huerta del Nene) se le une la Rambla de Gurrafe, y poco después de ésta Huerta confluye con el Arroyo de la Aldea (de Tabaqueros).
Localización: Coordenadas UTM: XY	X 631494 Y4355331
Municipio	Casas Ibáñez
Paraje	Huerta de Povichi
Altitud: (msnm)	620
Pendiente de laderas adyacentes: (°)	45°
Orientación general del barranco: (N,S, O, e intermedias a nivel de NE,NO, etc)	NE

<p>IGME). Año 2008 (660 msnm según testimonios de informantes, 600 según IGME). 1970-2008. Descenso de 50 metros, aproximadamente.</p> <p>Caudal medio histórico estimado de las Fuentes de la Huerta de Povichi 2 y 3: 0,6 l/s Caudal medio actual estimado (2012): 0,4 l/s Evolución del caudal medio: -0,2 l/s</p> <p>Geomorfología: sobre una laguna de 5 m de diámetro se ubica una pared rezumante con cornisa de 10 m de longitud de caliza toda ella rezumante. Se forma una segunda laguna por rebose de la primera de igual dimensión.</p>
<p>Afecciones:</p>	<p>Afección por bombeos. Los bombeos de aguas subterráneas del área de influencia de la fuente han llevado a la caída del nivel piezométrico y a la consiguiente merma del agua que mana en la poceta del tollo, así como la que corre por el reguero.</p> <p>Los niveles piezométricos actuales de la zona (660-610 msnm aproximadamente) han caído, acercándose a los de las surgencias de las fuentes 1, 2 y 3 de la Huerta de Povichi (609, 638 y 620 msnm). De seguir esta tendencia podrían verse afectadas más aún estas fuentes en el futuro.</p> <p>Las fuentes que históricamente han manado reguero arriba de donde se ubica el tollo son de mayor a menor proximidad al tollo (los caudales de estos manantiales corrían/corren reguero abajo y se precipitaban/precipitan por el tollo):</p> <ul style="list-style-type: none"> - Fuente de la Huerta de Povichi 3. - Fuente de la Huerta de Povichi 2. - Fuente de la Huerta de la Eleneta. <p>Mientras el caudal de las dos primeras permanecen más o menos constante, la tercera se encuentra seca desde hace al menos 10 años.</p> <p>Cultivos de huerta cercanos, plantación de cerezos alineados en su mismo margen y en general nitrificación.</p>

<p>Biodiversidad circundante y en el tollo:</p>	<p>En los alrededores se asienta un coscojar-aulagar muy aclarado con pino carrasco, En el tollo aparece un interesante espadañar de 15 m² y fenalares además de un juncal de junco churrero. Acompaña un taray y algunas zarzas además de un nogal y <i>Ulmus pumila</i>. Un tapiz de <i>Adiantetum</i> cubre el voladizo</p>

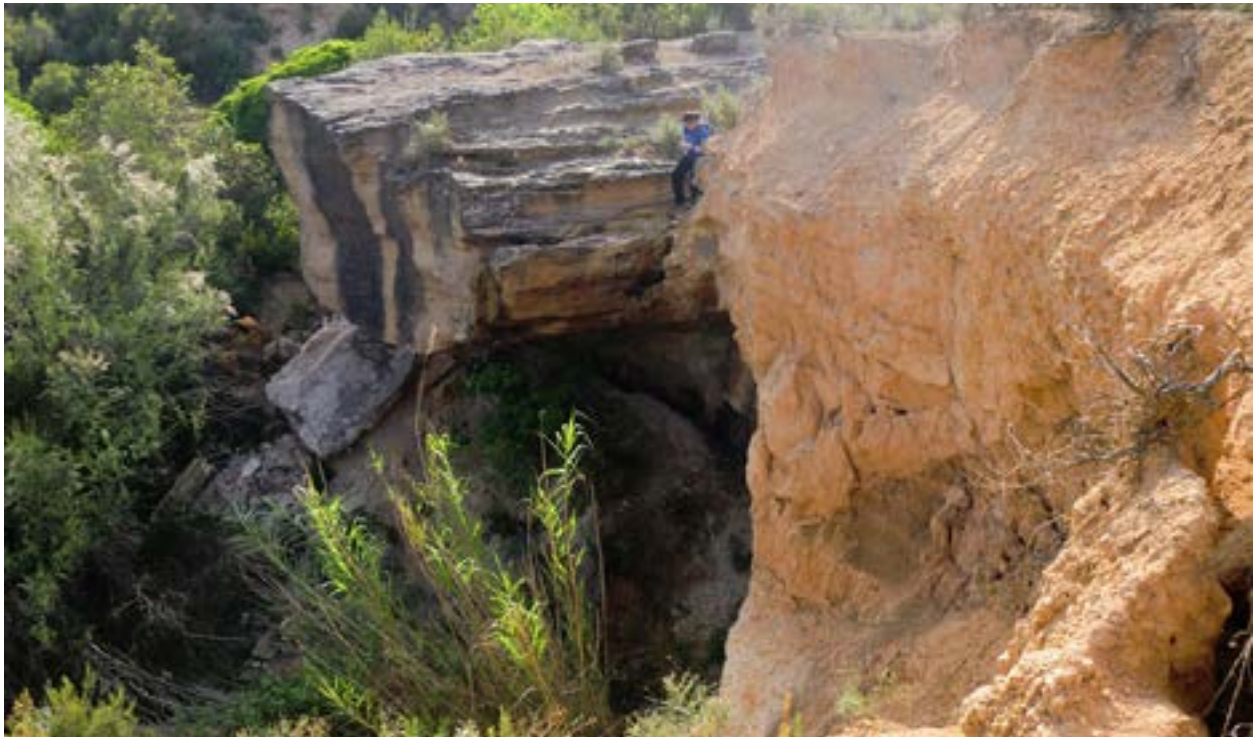
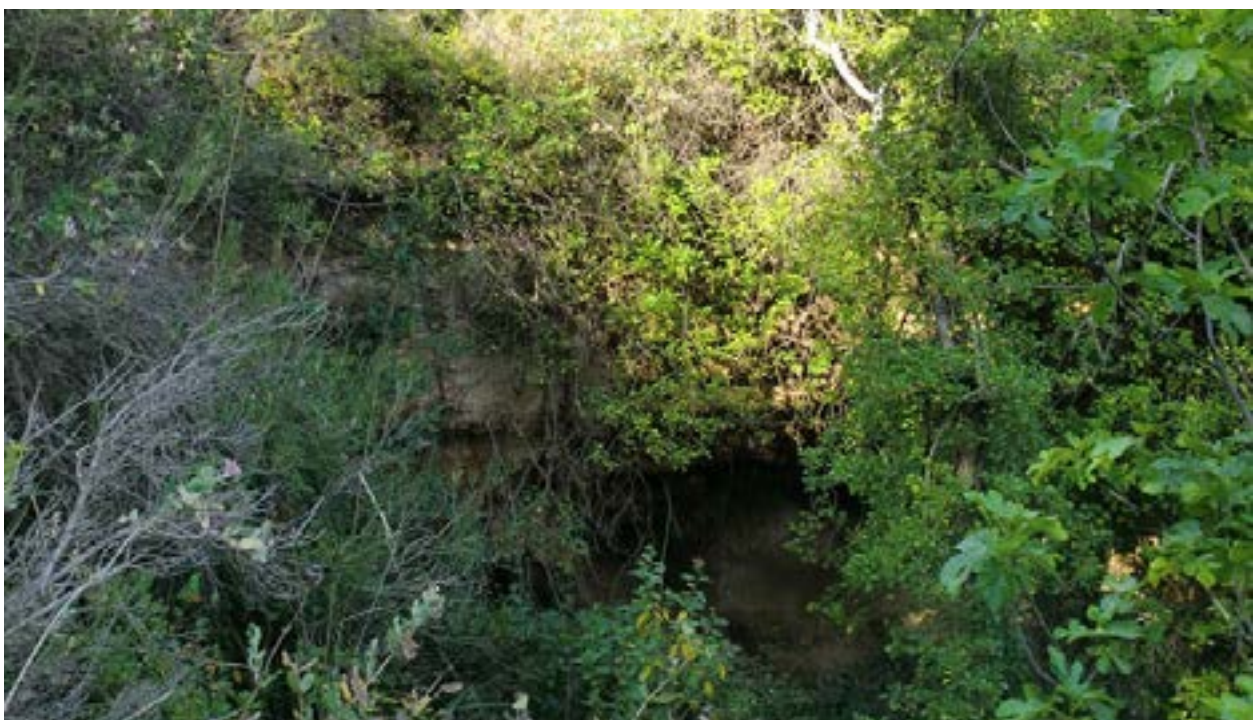
TOLLO HUERTA DEL TOYANO 1. A y B. (CASAS IBÁÑEZ)

Fecha de inspección	28-05-2012
Nombre del tolo	Tollo Huerta del Toyano 1 (tollo A y tolo B)
Nombre del barranco o rambla	Rambla de Ojaros, tributaria de la Rambla del Piloncillo, que vierte en el río Cabriel aguas abajo de La Terrera.
Localización: Coordenadas UTM: XY	Tollo A. X 634272 Y 4355456 Tollo B. X 634303 Y 4355434
Municipio	Casas Ibáñez
Paraje	Huerta del Toyano
Altitud: (msnm)	589
Pendiente de laderas adyacentes: (°)	60°
Orientación general del barranco: (N,S, O, e intermedias a nivel de NE,NO, etc)	N
¿Cómo llegar?	Se sale de Casas Ibáñez por la Carretera del Cementerio. Unos 2 km después de comenzar a bajar la depresión de la Derrubiada, se toma un camino a la izquierda con un indicador que pone "Olivar de Alejo". Apenas 1,5 km más adelante se llega al entorno del tolo. (Croquis al final de la ficha)
Propiedad del tolo. Accesibilidad (grado de dificultad, etc)	Ayuntamiento de Casas Ibáñez. Acceso sin restricciones y sin dificultad.

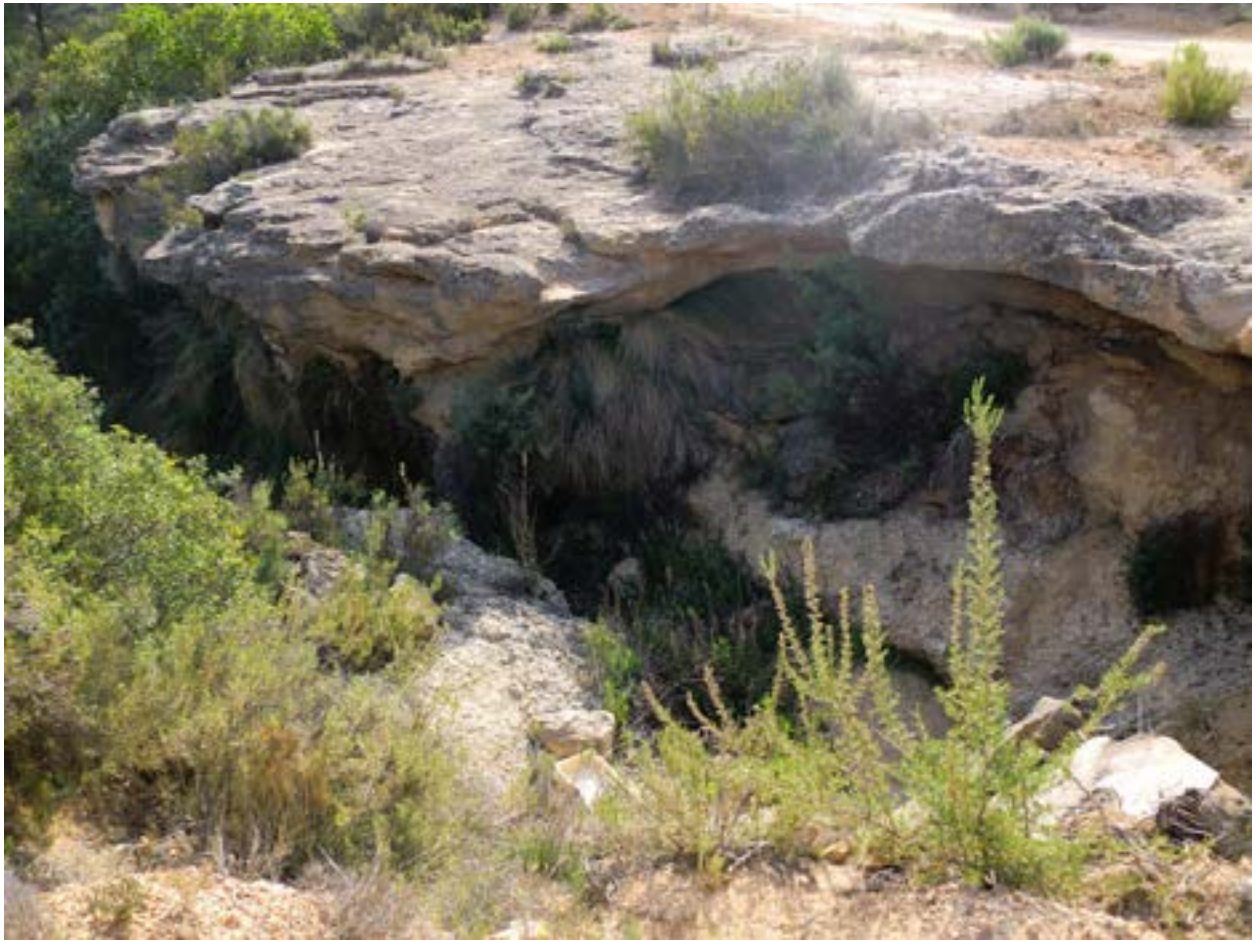
TOLLO HUERTA DEL TOYANO 2. (CASAS IBÁÑEZ)

Fecha de inspección	28-05-2012
Nombre del tolo	Tollo Huerta del Toyano 2
Nombre del barranco o rambla	Rambla de Ojaros, tributaria de la Rambla del Piloncillo, que vierte en el río Cabriel aguas abajo de La Terrera.
Localización: Coordenadas UTM: XY	X 634182 Y 4355395
Municipio	Casas Ibáñez
Paraje	Huerta del Toyano
Altitud: (msnm)	583
Pendiente de laderas adyacentes: (°)	20°
Orientación general del barranco: (N,S, O, e intermedias a nivel de NE, NO, etc)	N
¿Cómo llegar?	Se sale de Casas Ibáñez por la Carretera del Cementerio. Unos 2 km después de comenzar a bajar la depresión de la Derrubiada, se toma un camino a la izquierda con un indicador que pone "Olivar de Alejo". Apenas 1,5 km más adelante se llega al entorno del tolo. (Croquis al final de la ficha)
Propiedad del tolo. Accesibilidad (grado de dificultad, etc)	Ayuntamiento de Casas Ibáñez. Acceso sin restricciones y sin dificultad.
Características del tolo:

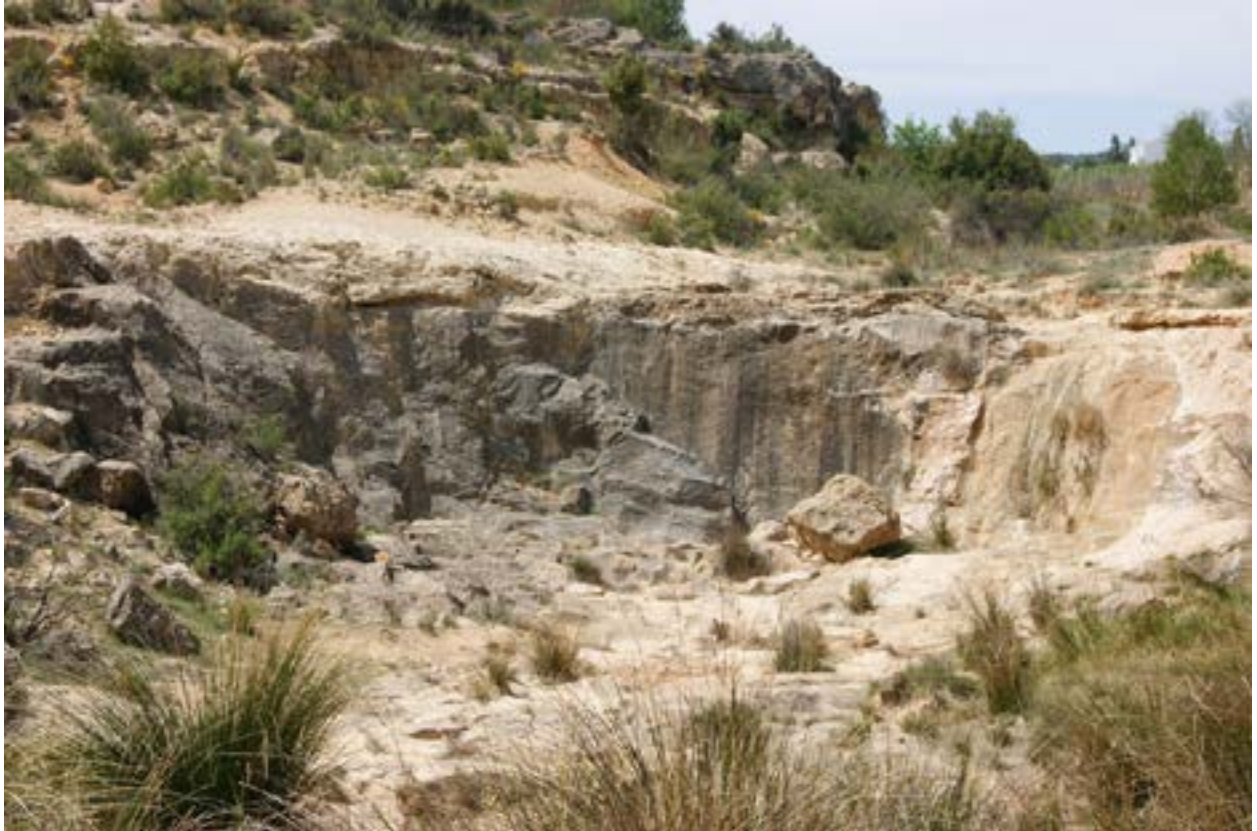
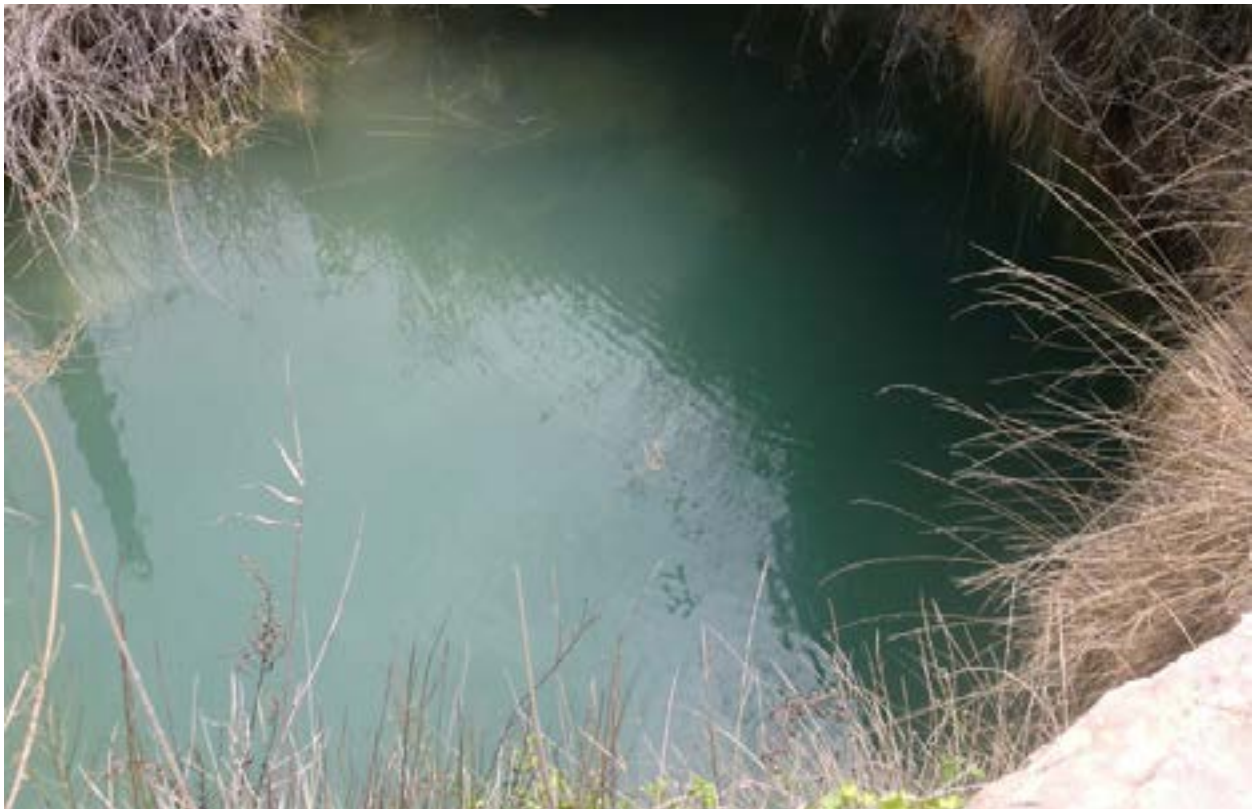
TOLLO MAZUL (CASAS IBÁÑEZ)

Fecha de inspección	29-07-2010; 27-04-2012
Nombre del tolo	Tollo Mazul
Nombre del barranco o rambla	Arroyo de la Aldea, que confluye con la Rambla del Ratón en la Huerta del ratón, y apenas 200 metros después vierte al río Cabriel aguas arriba de La Terrera. Este arroyo nace en la Fuente del Piojo, la que antaño era la más caudalosa de todo el valle del Cabriel en La Manchuela.
Localización: Coordenadas UTM: XY	X 631346 Y 4356778
Municipio	Casas Ibáñez
Paraje	Tollo Mazul
Altitud: (msnm)	575
Pendiente de laderas adyacentes: (°)	60°
Orientación general del barranco: (N,S, O, e intermedias a nivel de NE,NO, etc)	NE
¿Cómo llegar?	Se sale de Casas Ibáñez por la Carretera de Tabaqueros (asfaltada). Al llegar a la zona de La Ceja se comienza a descender, y aproximadamente a 10 km de Casas Ibáñez se llega a la aldea de Tabaqueros, situada dentro del término de Villamalea. Tan pronto entramos a la aldea, seguimos el camino asfaltado, y justo al salir de la misma tomamos un camino que sale a la derecha. Apenas a 1 km se llega al Tollo Mazul. (Croquis al final de la ficha)

<p>Caudal medio actual estimado (27-04-2012): 0,25 l/s Evolución del caudal medio: -11,75 l/s.</p> <p>Geomorfología: posee una laguna de 6 m de diámetro y profundidad considerable. Tollo circular que únicamente descubre su visera de potencia 1 m en un lado del mismo pues su perímetro está recubierto de vegetación. En las laderas aparecen dos pequeños tollos de escorrentía que vierten en una falda de elevada pendiente</p>
<p>Afecciones:</p>	<p>Afección por bombeos. Los bombeos de aguas subterráneas del área de influencia de la fuente han llevado a la caída del nivel piezométrico y a la consiguiente merma del agua que corre por el reguero.</p> <p>Históricamente, la cota del afloramiento de la Fuente del Tollo Mazul 1 (572 msnm), muy cerca del tolo, reguero abajo, así como la de la Fuente del Tollo Mazul 2 (575 msnm), estaban por debajo del nivel piezométrico histórico de la zona (640 msnm), por lo que estas fuentes y otras muchas reguero arriba manaban un caudal relativamente abundante y estable. Sin embargo, hoy está a la par del nivel piezométrico de la zona (575 msnm), por lo que su caudal se ha reducido, al igual que el de otras fuentes de mayor cota vertientes a este reguero.</p> <p>Las fuentes que históricamente han manado reguero arriba de donde se ubica el tolo son de mayor a menor proximidad al tolo (los caudales de estos manantiales corrían/corren reguero abajo y se precipitaban/precipitan por el tolo):</p> <ul style="list-style-type: none"> - Fuente de la Pedrera. - Fuente de Tabaqueros. - Fuente de Casas Nuevas. - Fuente del Cercao. - 2 fuentes en la Huerta de la Peretosa. - Fuente del Piojo. <p>Los caudales de todas ellas se han reducido sustancialmente o incluso se han secado, siendo el caso más extremo el de la Fuente del Piojo, que de un caudal histórico de 12 l/s, ha pasado en la actualidad a un exiguo 0,3 l/s.</p> <p>Muy nitrificado por huertos colindantes, gran presencia de alóctonas.</p>

<p>Biodiversidad circundante y en el tolo:</p>	<p>Laderas circundantes con soto del coscojar con pinos carrascos muy aclarados y en los calveros se instala un aulagar. En el tolo proliferan las alóctonas como <i>Populus canadensis</i>, falso castaño, pita, caña, cipreses además de praderas de <i>Saccharum ravennae</i>. En la visera aparece <i>Hedera helix</i> que la tapiza en parte y bajo ella juncales de junco churrero y <i>Schoenus nigricans</i> también en el regato de entrada unto con algunos tímidos carrizales. Un tapiz de <i>Adiantetum</i> recubre el voladizo.</p>

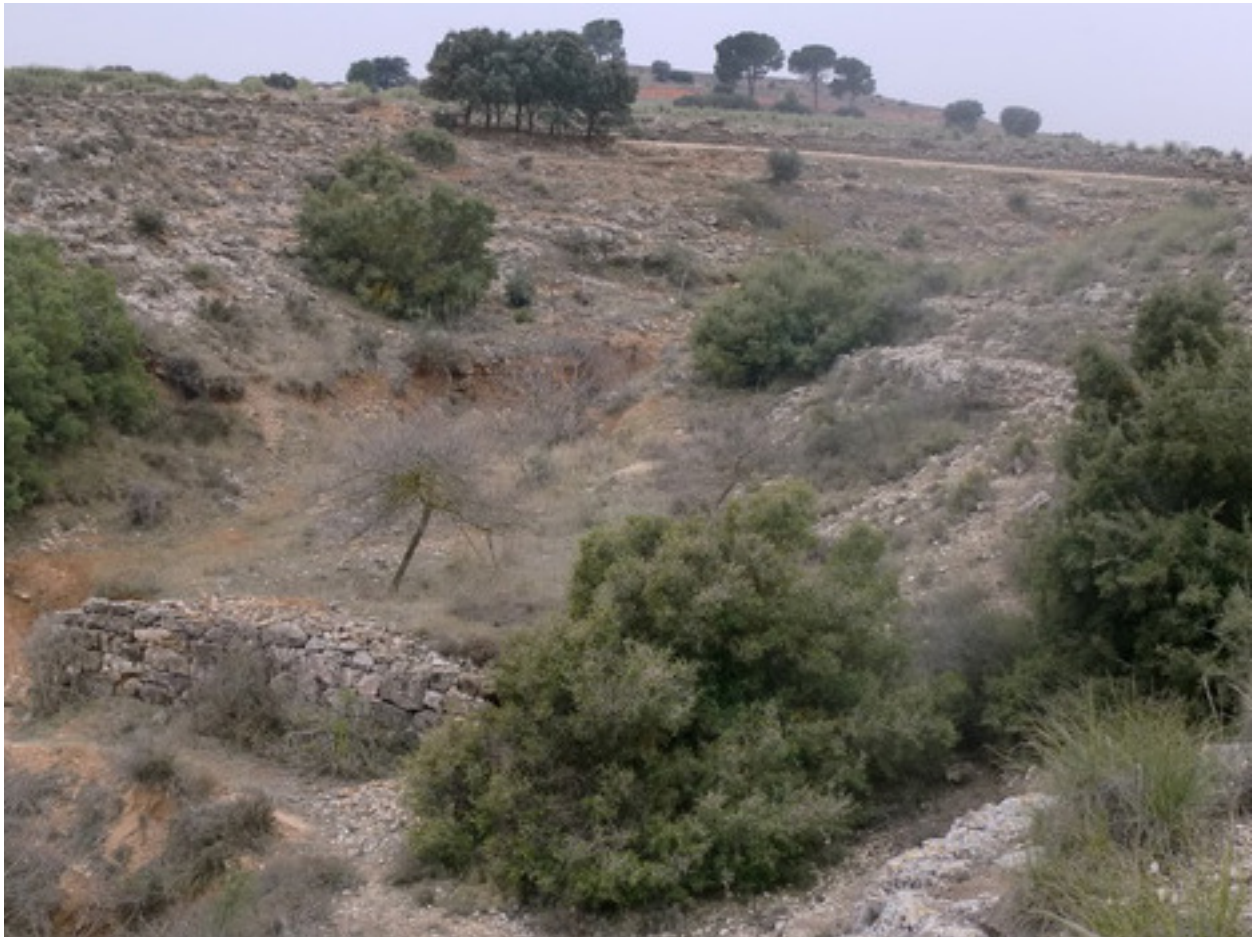
TOLLEJO DEL BUITRÓN (CENIZATE)

Fecha de inspección	03-03-2011
Nombre del tolo	Tollejo del Buitrón
Nombre del barranco o rambla	Cañada del Cardeal (Arroyo de Ledaña), que discurre en dirección sur pasando junto a Abengibre, vertiendo finalmente en el río Júcar junto a Jorquera.
Localización: Coordenadas UTM: XY	X 618462 Y 4349179
Municipio	Cenizate
Paraje	Tollejo del Buitrón
Altitud: (msnm)	685
Pendiente de laderas adyacentes: (°)	70°
Orientación general del barranco: (N,S, O, e intermedias a nivel de NE,NO, etc)	E
¿Cómo llegar?	Se sale de Cenizate por un camino hacia el Sur, que discurre paralelo a la carretera de Villamalea. Unos 4 km después se atraviesa la vía pecuaria Cañada de los Serranos, y siguiendo el camino, encontramos el tolo apenas 50 metros más adelante. (Croquis al final de la ficha)
Propiedad del tolo. Accesibilidad (grado de dificultad, etc)	Privada. Acceso sin restricciones ni dificultad.
Características del tolo:

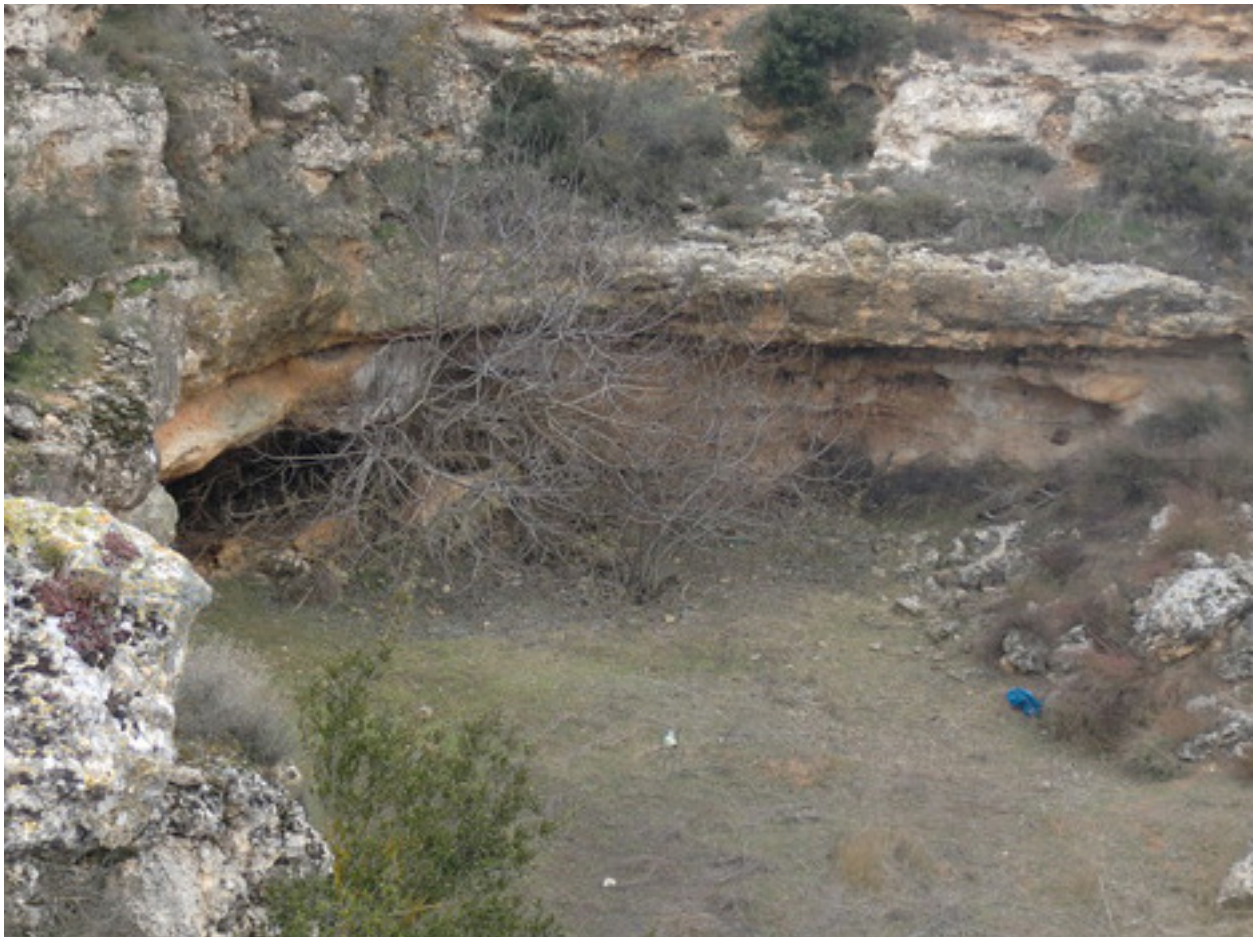
TOLLO DEL BUITRÓN (CENIZATE)

Fecha de inspección	03-03-2011
Nombre del tolo	Tollo del Buitrón
Nombre del barranco o rambla	Cañada del Cardeal (Arroyo de Ledaña), que discurre en dirección sur pasando junto a Abengibre, vertiendo finalmente en el río Júcar junto a Jorquera.
Localización: Coordenadas UTM: XY	X 618302 Y 4349166
Municipio	Cenizate
Paraje	Tollo del Buitrón
Altitud: (msnm)	690
Pendiente de laderas adyacentes: (°)	70°
Orientación general del barranco: (N,S, O, e intermedias a nivel de NE,NO, etc)	E
¿Cómo llegar?	Se sale de Cenizate por un camino hacia el Sur, que discurre paralelo a la carretera de Villamalea. Unos 4 km después se atraviesa la vía pecuaria Cañada de los Serranos, y siguiendo el camino, encontramos el tolo apenas 50 metros más adelante. (Croquis al final de la ficha)
Propiedad del tolo. Accesibilidad (grado de dificultad, etc)	Privada. Acceso sin restricciones ni dificultad.
Características del tolo:	
Altura del derramadero de agua	7 m

Afecciones:	<p>Los bombeos del acuífero de La Mancha Oriental son los responsables de que los niveles piezométricos del entorno del Tollo del Buitrón hayan caído una media de 50 metros desde mediados de la década de los años 70 del siglo XX.</p> <p>Históricamente, los niveles piezométricos de la zona (690 msnm, aproximadamente) han estado por encima del nivel</p>

<p>de afloramiento de la fuente del tolo (690 msnm), por lo que el acuífero aportaba caudales estables, aunque pequeños, a la misma.</p> <p>En la actualidad, la cota del afloramiento de la fuente del tolo (690 msnm) está por encima del nivel piezométrico de la zona (650 msnm), por lo que los aportes se han visto interrumpidos. A diferencia de otras fuentes en pueblos colindantes, las lluvias del otoño-invierno pasados no han logrado que vuelva a manar, por lo que cabe pensar que no drena acuífero superficial.</p> <p>Este tolo no ha tenido aportes adicionales provenientes del reguero arriba, ya que en el mismo no existían fuentes.</p> <p>Elevada nitrificación por pastoreo. Vertido de residuos.</p> <p>Caza. Pastoreo y nitrificación además de vertidos sólidos de todo tipo.</p>
<p>Biodiversidad circundante y en el tolo:</p>	<p>La compensación edáfica que supone la vaguada donde se encuentra la surgencia permite la instalación de elementos como un cañaveral de <i>Arundini donacis-Calystegietum sepii</i> con dominio de la caña (<i>Arundo donax</i>), junto al mismo aparece un piornal de <i>Rosetum micrantho-agrestis</i> con dominio de <i>Rosa canina</i>. En las paredes del extraplomo aparecen comunidades rupícolas del grupo <i>Jasonio glutinosae-Teucrietum thymifolii</i> con especies como <i>Teucrium thymifolium</i>, <i>Chiliadenus glutinosus</i>, <i>Chaenorhinum organifolium</i>, <i>Melica minuta</i>, etc. Por encima del extraplomo de la surgencia aparece un buen coscojar aclarado de <i>Rhamno-Quercetum cocciferae</i> con buenos ejemplares de <i>Quercus coccifera</i> y que contacta con encinares aclarados de <i>Asparago-Quercetum rotundifoliae</i> con carrascas (<i>Quercus rotundifolia</i>) de porte diverso. En los claros pedregosos del mismo aparece un aulagar de <i>Salvio-Genistetum mugronensis</i> con proliferación sobre todo de labiadas camefíticas. De otro lado prolifera un espartal en suelos algo más profundos con buena cobertura de <i>Stipa tenacissima</i>.</p>

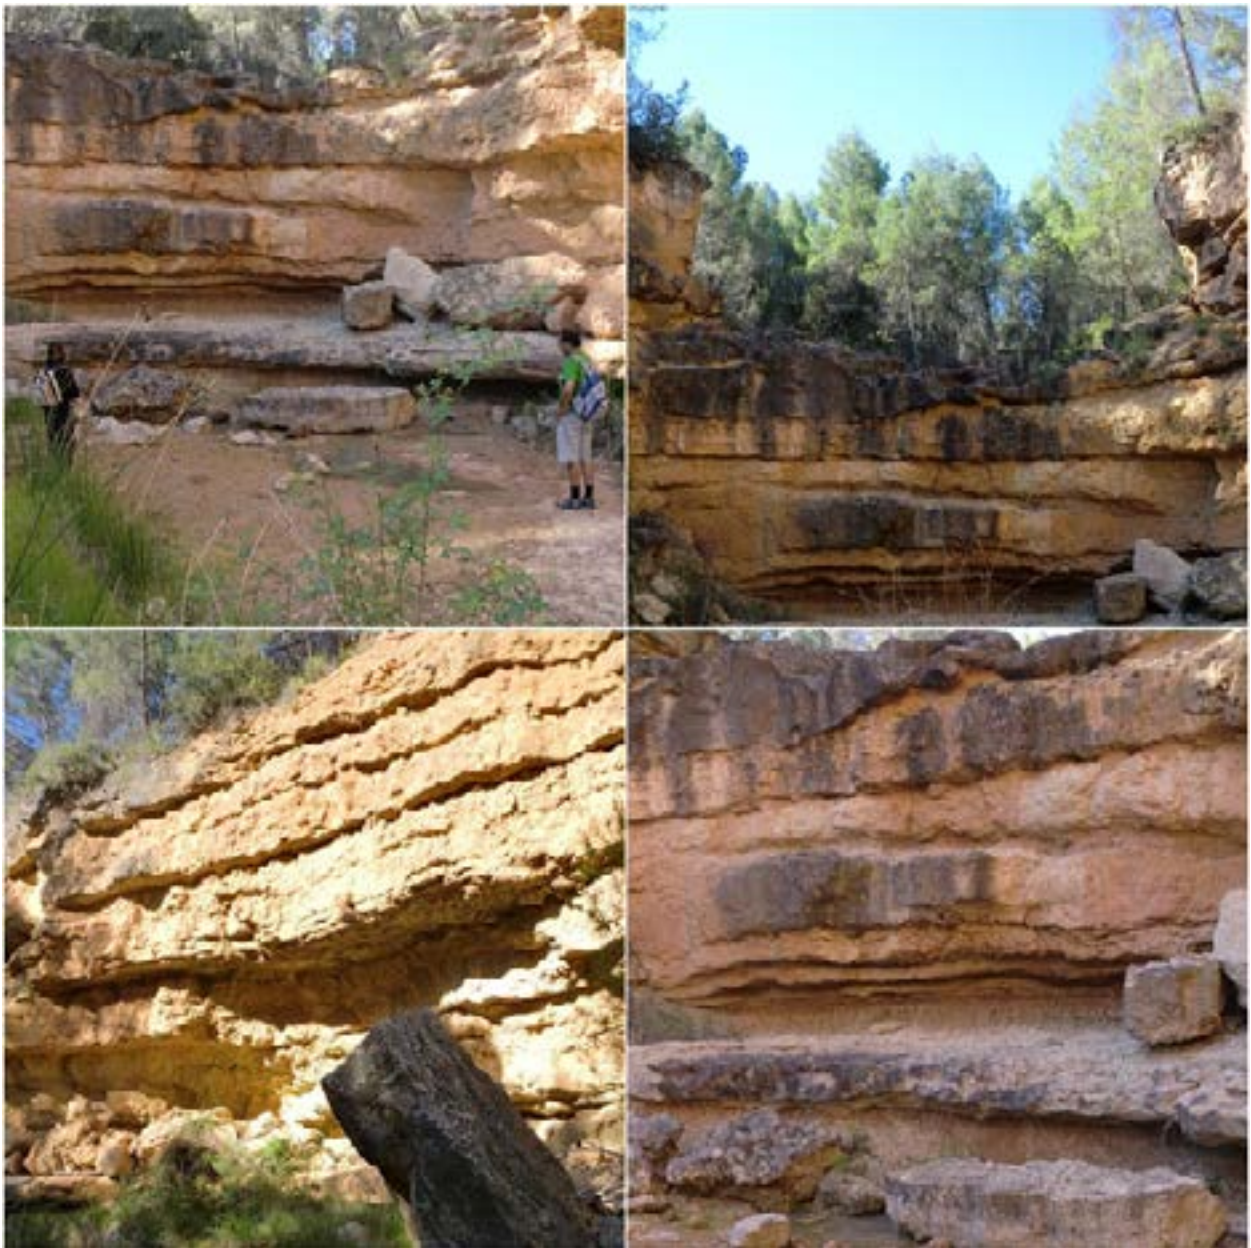
TOLLO RAMBLA DE LA HUERTA ALTO (EL HERRUMBLAR)

Fecha de inspección	23-05-2012
Nombre del tolo	Tollo Rambla de la Huerta Alto
Nombre del barranco o rambla	Rambla de la Huerta de los Noguerones, que es tributaria de la Rambla de Mortanchinos, a su vez tributaria de la Rambla de Consolación, que vierte finalmente en el Cabriel aguas abajo de la aldea de Vadocañas.
Localización: Coordenadas UTM: XY	X 624277 Y 4364551
Municipio	El Herrumblar
Paraje	Rambla de la Huerta de los Noguerones
Altitud: (msnm)	583
Pendiente de laderas adyacentes: (°)	70° y 90°
Orientación general del barranco: (N,S, O, e intermedias a nivel de NE,NO, etc)	NE
¿Cómo llegar? Mapita de Top Hispania o Google indicaciones desde el lugar más poblado	Se sale de El Herrumblar por un camino hacia el este en dirección al caserío de Los Noguerones. Al llegar aquí tomamos un camino en dirección norte, y apenas 1,5 km después volvemos a tomar el segundo camino que sale hacia el este que nos lleva al entorno del tolo. (Croquis al final de la ficha)

Afecciones:	Afección por bombeos. Los bombeos de aguas subterráneas
