**INVENTARIO Y ESTUDIO DE LOS
TOLLOS EN ESPACIOS
RED NATURA 2000
DE LA COMARCA DE LA MANCHUELA
(ALBACETE)**

**RAFAEL
MOLINA CANTOS**

**MARGARITA
MELGOSO NAVARRO**

**GREGORIO
LÓPEZ SANZ**

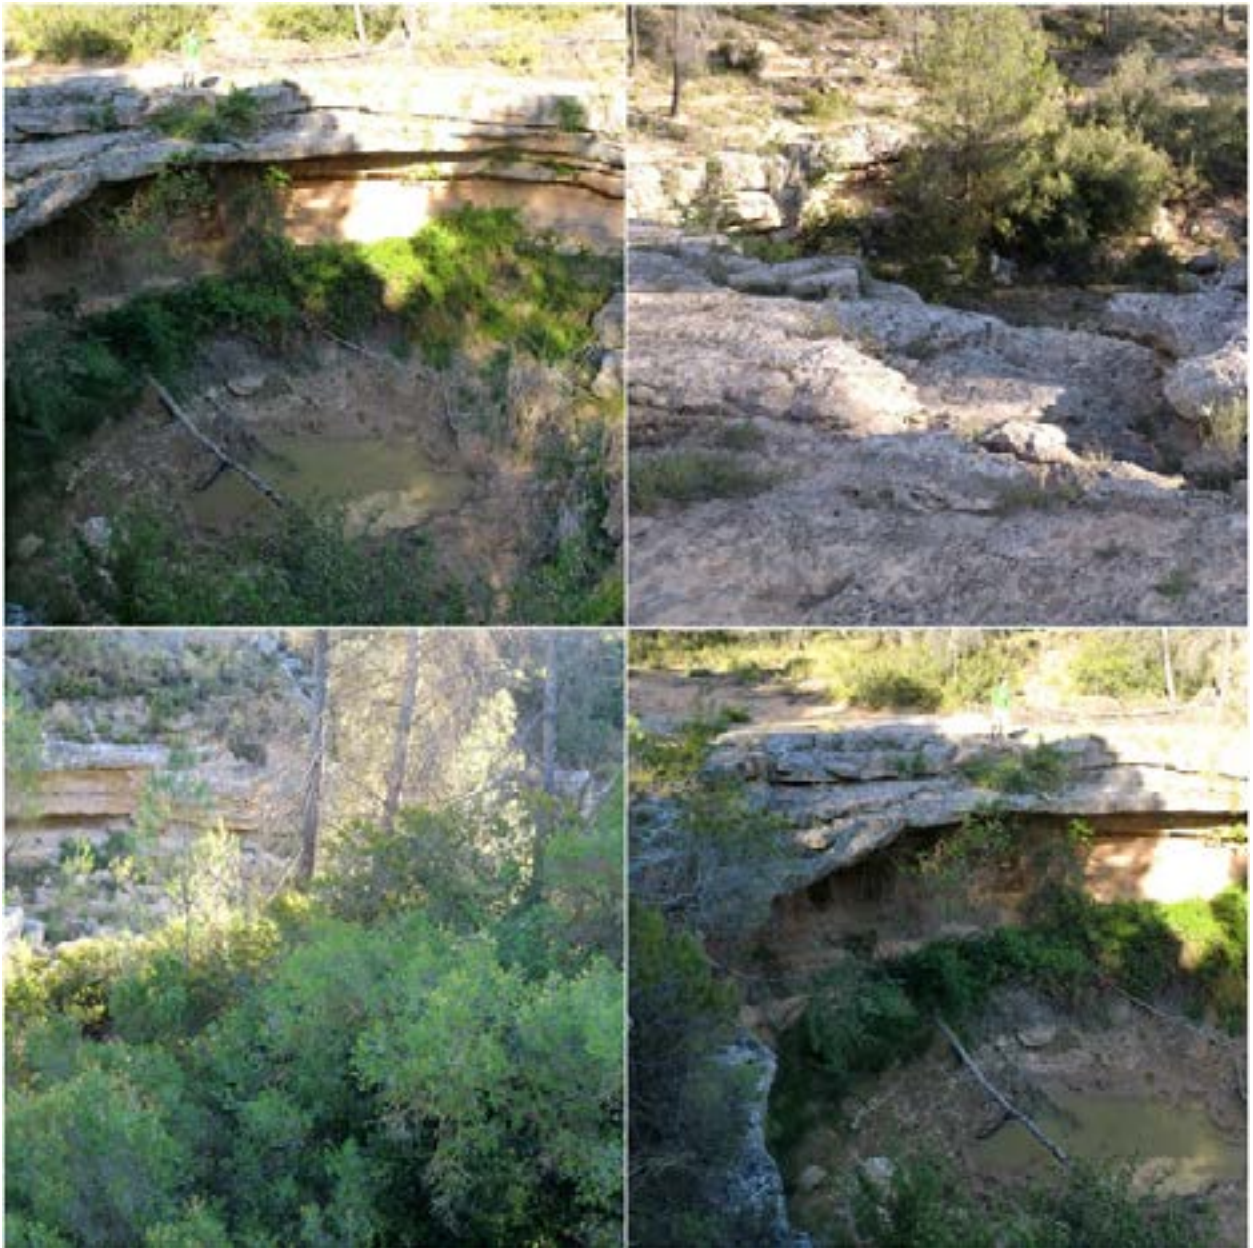
TOLLO DEL CEBONAR (EL HERRUMBLAR)

Fecha de inspección	23-05-2012
Nombre del tolo	Tollo del Cebonar
Nombre del barranco o rambla	Rambla de la Huerta de los Noguerones, que es tributaria de la Rambla de Mortanchinos, a su vez tributaria de la Rambla de Consolación, que vierte finalmente en el Cabriel aguas abajo de la aldea de Vadocañas.
Localización: Coordenadas UTM: XY	X 623813 Y 4363415
Municipio	El Herrumblar
Paraje	Tollo del Cebonar
Altitud: (msnm)	638
Pendiente de laderas adyacentes: (°)	45°
Orientación general del barranco: (N,S, O, e intermedias a nivel de NE,NO, etc)	NE
¿Cómo llegar?	Se sale de El Herrumblar por un camino hacia el este en dirección al caserío de Los Noguerones. Al llegar aquí tomamos un camino en dirección norte, y apenas 1 km después volvemos a tomar otro camino hacia el este que nos lleva de inmediato al entorno del tolo. (Croquis al final de la ficha)
Propiedad del tolo. Accesibilidad (grado de dificultad, etc)	Ayuntamiento de El Herrumblar. Acceso sin restricciones y sin dificultad.

Afecciones:	Afección por bombeos. Los bombeos de aguas subterráneas del área de influencia de la fuente han llevado a la caída del nivel piezométrico y a la consiguiente merma del agua que

<p>corre por el reguero. Históricamente, aunque la cota del afloramiento de la Fuente de los Damianes (675 msnm) estaba por encima del nivel piezométrico histórico de la zona (640 msnm), manaba cierto caudal. No obstante, desde que en los últimos años ha caído el nivel piezométrico de la zona, sus caudales se han secado.</p> <p>Caza y pastoreo.</p>
Biodiversidad circundante y en el tollo:	<p>Los alrededores del tollo presentan un coscojar con claveros ocupados por aulagar y dominado el conjunto por pino carrasco. En el tollo no se forman comunidades salvo un pequeño espadañar que delata presencia de aguas de lluvia varios meses al cabo del año, también hay alguna higuera zarzas, junco churrero y majuelos (<i>Crataegus monogyna</i>).</p>

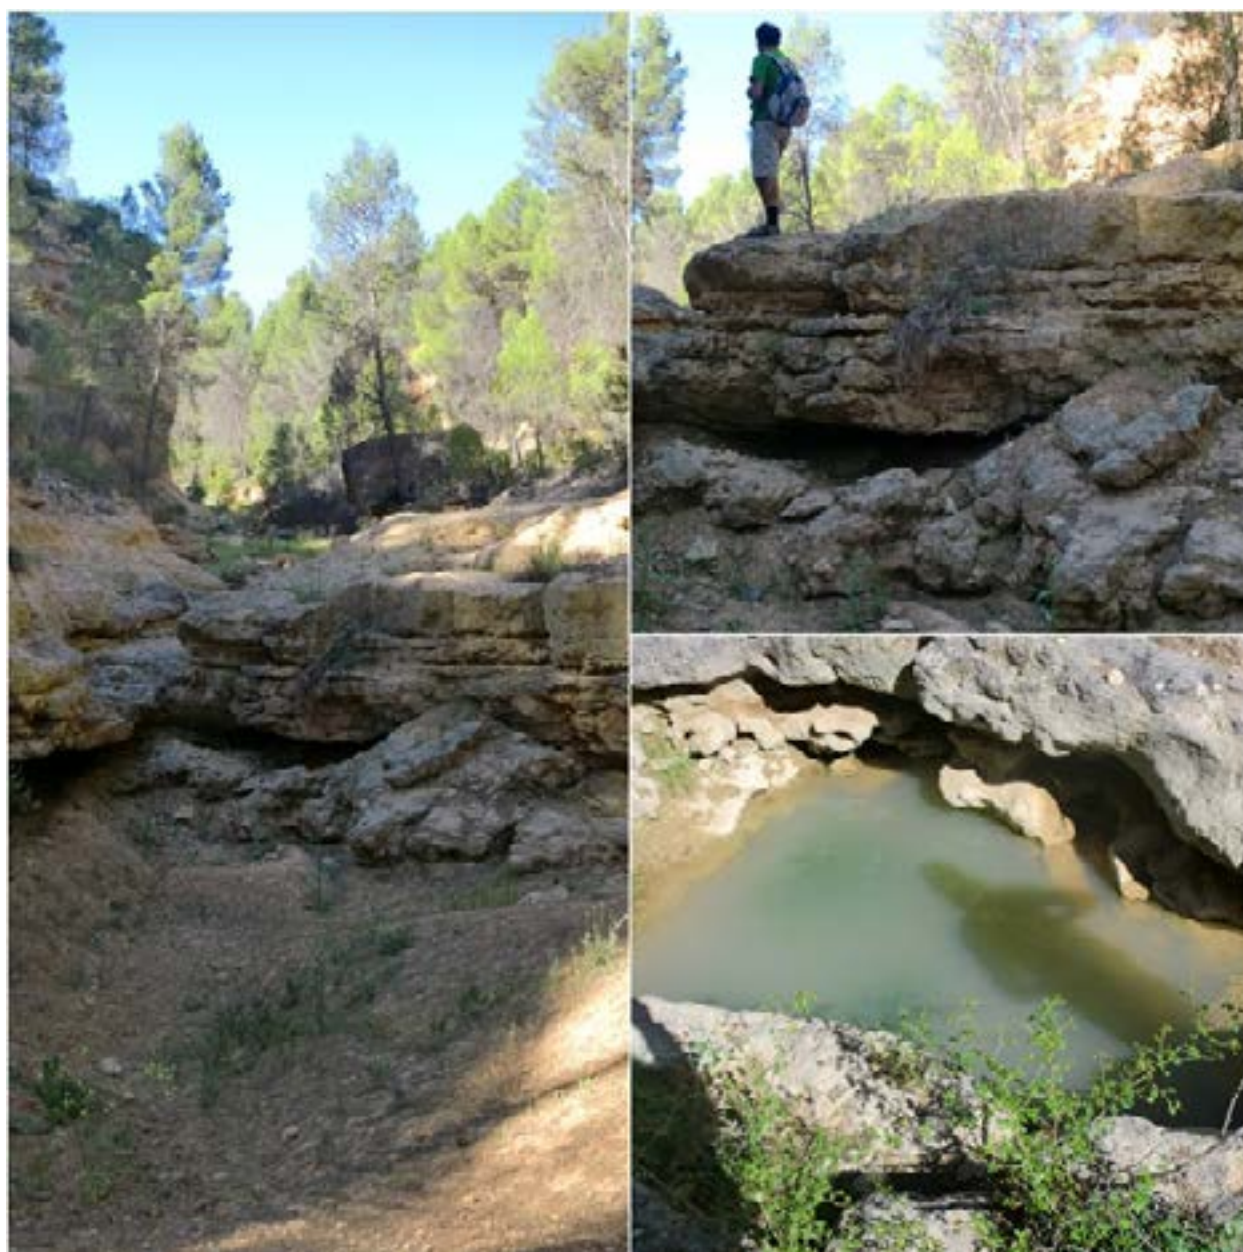
TOLLO RAMBLA DE LA HUERTA BAJO (EL HERRUMBLAR)

Fecha de inspección	23-05-2012
Nombre del tolo	Tollo Rambla de la Huerta Bajo
Nombre del barranco o rambla	Rambla de la Huerta de los Noguerones, que es tributaria de la Rambla de Mortanchinos, a su vez tributaria de la Rambla de Consolación, que vierte finalmente en el Cabriel aguas abajo de la aldea de Vadocañas.
Localización: Coordenadas UTM: XY	X 624330 Y 4364735
Municipio	El Herrumblar
Paraje	Rambla de la Huerta de los Noguerones
Altitud: (msnm)	581
Pendiente de laderas adyacentes: (°)	60°
Orientación general del barranco: (N,S, O, e intermedias a nivel de NE,NO, etc)	NE
¿Cómo llegar?	Se sale de El Herrumblar por un camino hacia el este en dirección al caserío de Los Noguerones. Al llegar aquí tomamos un camino en dirección norte, y apenas 1,5 km después volvemos a tomar el segundo camino que sale hacia el este que nos lleva al entorno del tolo. (Croquis al final de la ficha)
Propiedad del tolo. Accesibilidad (grado de dificultad, etc)	Ayuntamiento de El Herrumblar. Acceso sin restricciones y sin dificultad.

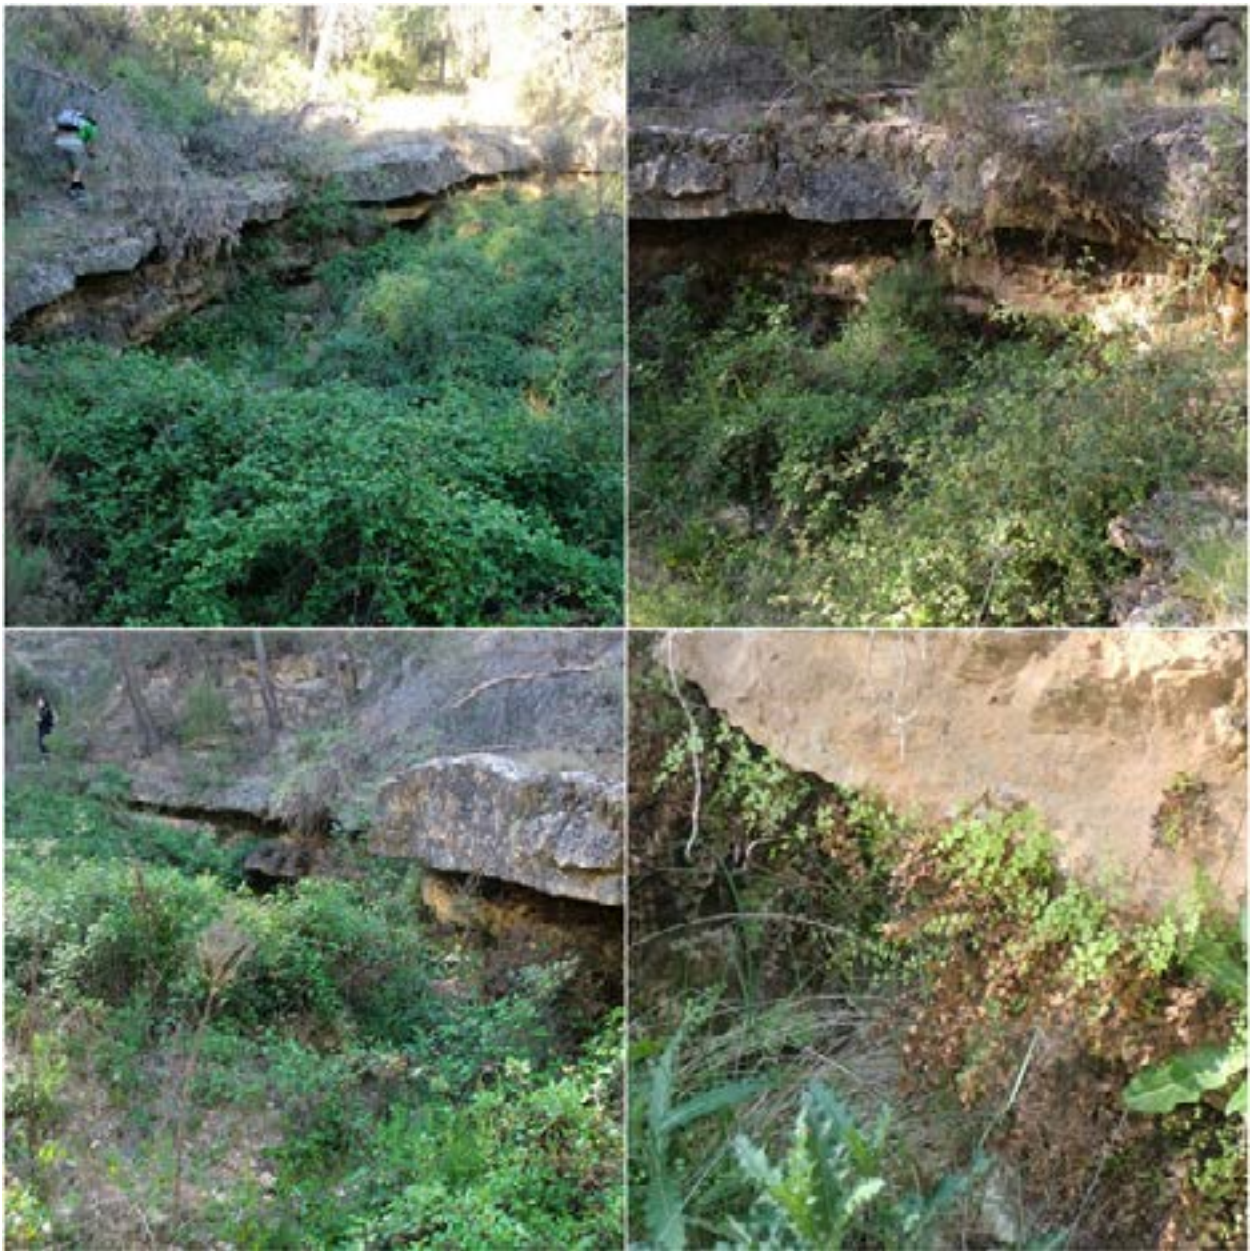
TOLLO DEL VALLEJO DE LATAS (EL HERRUMBLAR)

Fecha de inspección	23-05-2012
Nombre del tolo	Tollo del Vallejo de Latas
Nombre del barranco o rambla	Rambla de Mortanchinos, a su vez tributaria de la Rambla de Consolación, que vierte finalmente en el Cabriel aguas abajo de la aldea de Vadocañas.
Localización: Coordenadas UTM: XY	X 623110 Y 4363987
Municipio	El Herrumblar
Paraje	Rambla de Mortanchinos
Altitud: (msnm)	627
Pendiente de laderas adyacentes: (°)	45°
Orientación general del barranco: (N,S, O, e intermedias a nivel de NE,NO, etc)	NE
¿Cómo llegar?	Se sale de El Herrumblar por un camino hacia el este en dirección al caserío de Los Noguerones. Al llegar aquí tomamos un camino en dirección norte, y apenas 1,5 km después volvemos a tomar el segundo camino que sale hacia el este que nos lleva al entorno del tolo después de unos 500 metros de recorrido. (Croquis al final de la ficha)
Propiedad del tolo. Accesibilidad (grado de dificultad, etc)	Ayuntamiento de El Herrumblar. Acceso sin restricciones y sin dificultad.

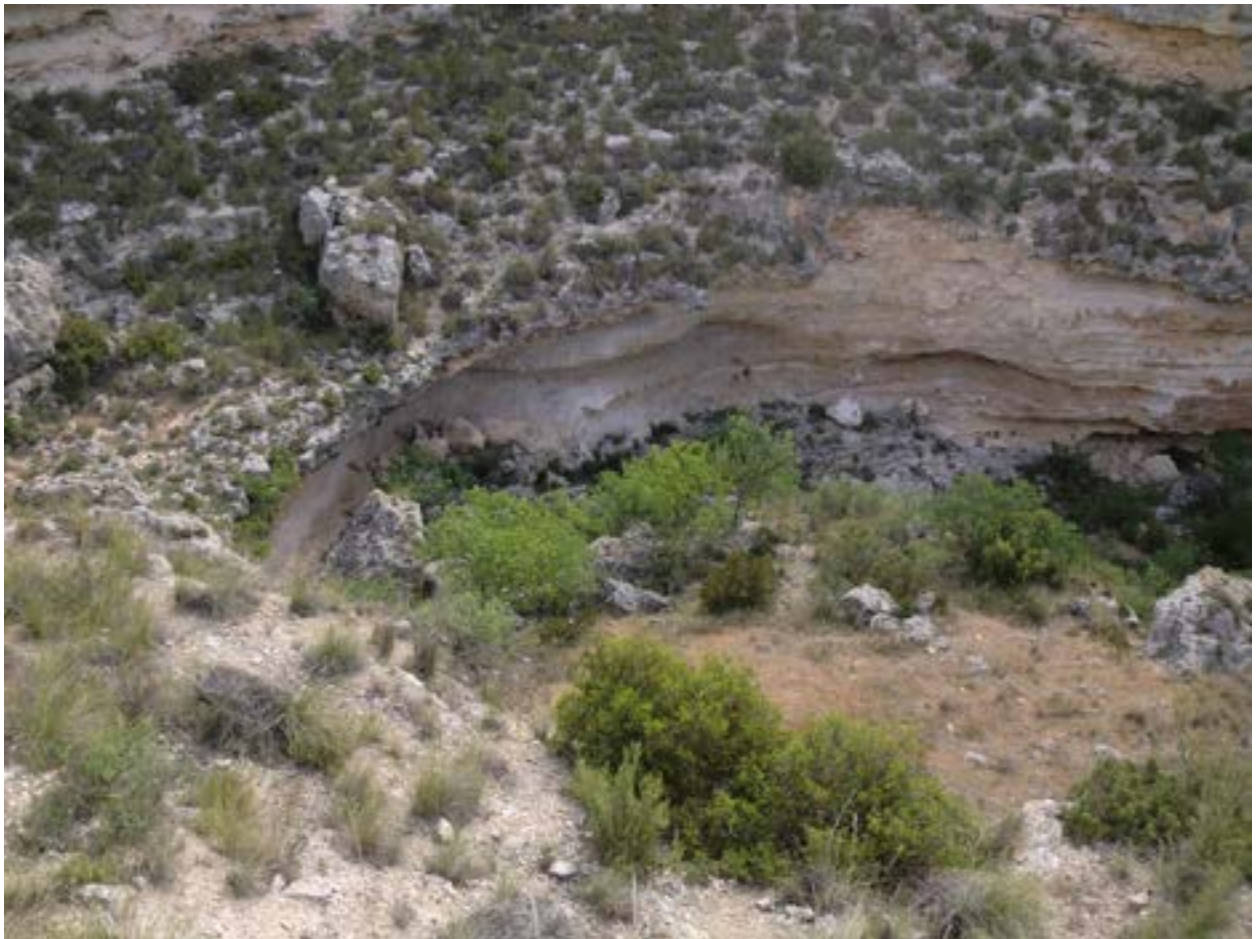
TOLLO BARRANCO DEL TOLLO 1 (JORQUERA)

Fecha de inspección	03-06-2012
Nombre del tolo	Tollo Barranco del Tollo 1
Nombre del barranco o rambla	Barranco del Tollo, que vierte en el río Júcar por su margen izquierda a la altura de Alcozarejos, aguas arriba de Jorquera.
Localización: Coordenadas UTM: XY	X 619782 Y 4335976
Municipio	Jorquera
Paraje	Barranco del Tollo
Altitud: (msnm)	631
Pendiente de laderas adyacentes: (°)	50°
Orientación general del barranco: (N,S, O, e intermedias a nivel de NE,NO, etc)	S
¿Cómo llegar?	Se encuentra junto al casco urbano de Alcozarejos (pedanía de Jorquera), al noroeste del mismo, apenas a 1 km del río Júcar. Para llegar a Alcozarejos se puede tomar la carretera de Jorquera a Cubas, o bien hacerlo desde Bormate. (Croquis al final de la ficha)
Propiedad del tolo. Accesibilidad (grado de dificultad, etc)	Ayuntamiento de Jorquera. Acceso sin restricciones ni dificultad.
Características del tolo:	
Altura del derramadero de agua	6 m

Biodiversidad circundante y en el tolo:	En el entorno los suelos muy escasos y pedregosos promueven la presencia del sabinar de <i>Rhamno-Juniperetum phoeniceae</i> muy aclarado y en los suelos de compensación del fondo del barranco aparecen los espartales. En el tolo hay ausencia total de higrófitos. Aparecen aquí llamativos terebintos por su gran porte así como

prados de anuales de *Stellarietea* debido a la nitrificación por pastoreo.

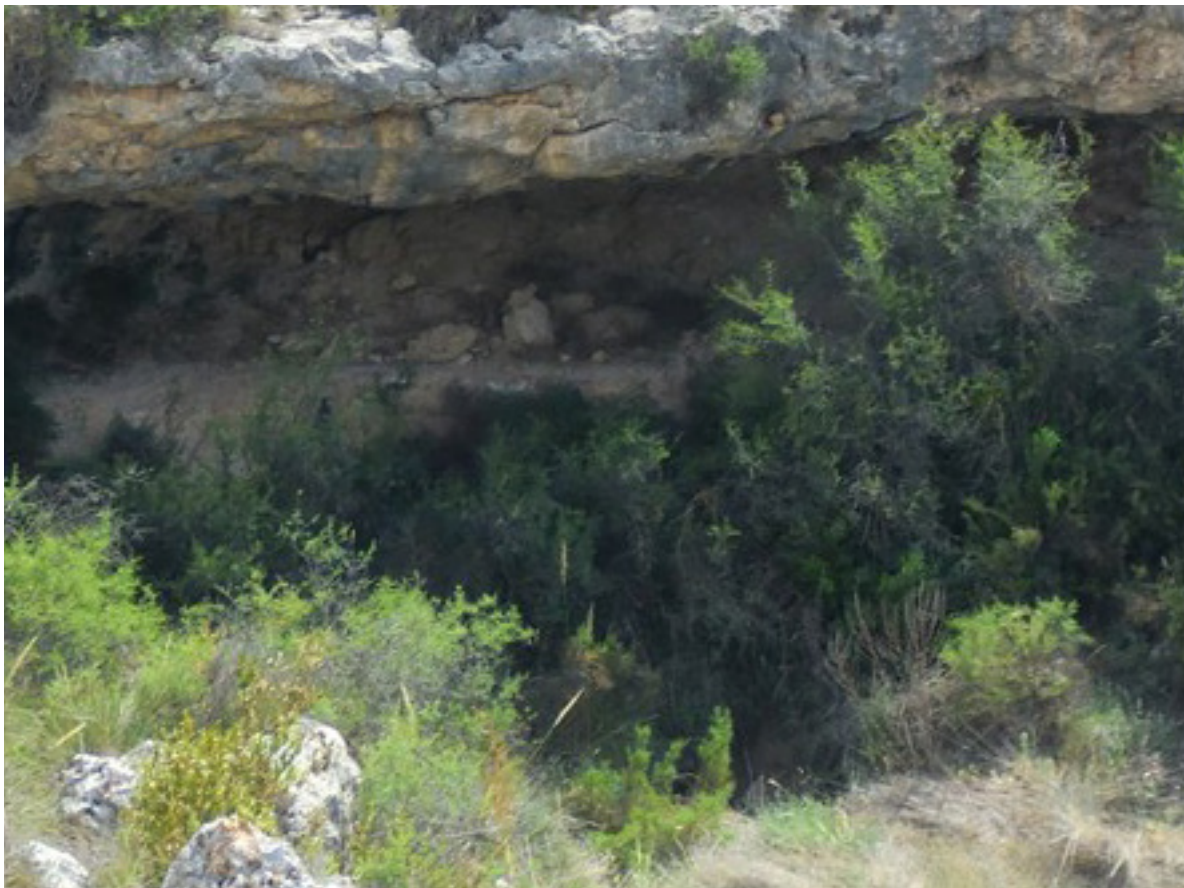
TOLLO BARRANCO DEL TOLLO 2 (JORQUERA)

Fecha de inspección	03-06-2012
Nombre del tolo	Tollo Barranco del Tollo 2
Nombre del barranco o rambla	Barranco del Tollo, que vierte en el río Júcar por su margen izquierda a la altura de Alcozarejos, aguas arriba de Jorquera.
Localización: Coordenadas UTM: XY	X 620010 Y 4335907
Municipio	Jorquera
Paraje	Barranco del Tollo
Altitud: (msnm)	633
Pendiente de laderas adyacentes: (°)	45°
Orientación general del barranco: (N,S, O, e intermedias a nivel de NE,NO, etc)	S
¿Cómo llegar?	Se encuentra junto al casco urbano de Alcozarejos (pedanía de Jorquera), al noroeste del mismo, apenas a 1 km del río Júcar. Para llegar a Alcozarejos se puede tomar la carretera de Jorquera a Cubas, o bien hacerlo desde Bormate. (Croquis al final de la ficha)
Propiedad del tolo. Accesibilidad (grado de dificultad, etc)	Ayuntamiento de Jorquera. Acceso sin restricciones ni dificultad.
Características del tolo:	
Altura del derramadero de agua	2-3 m

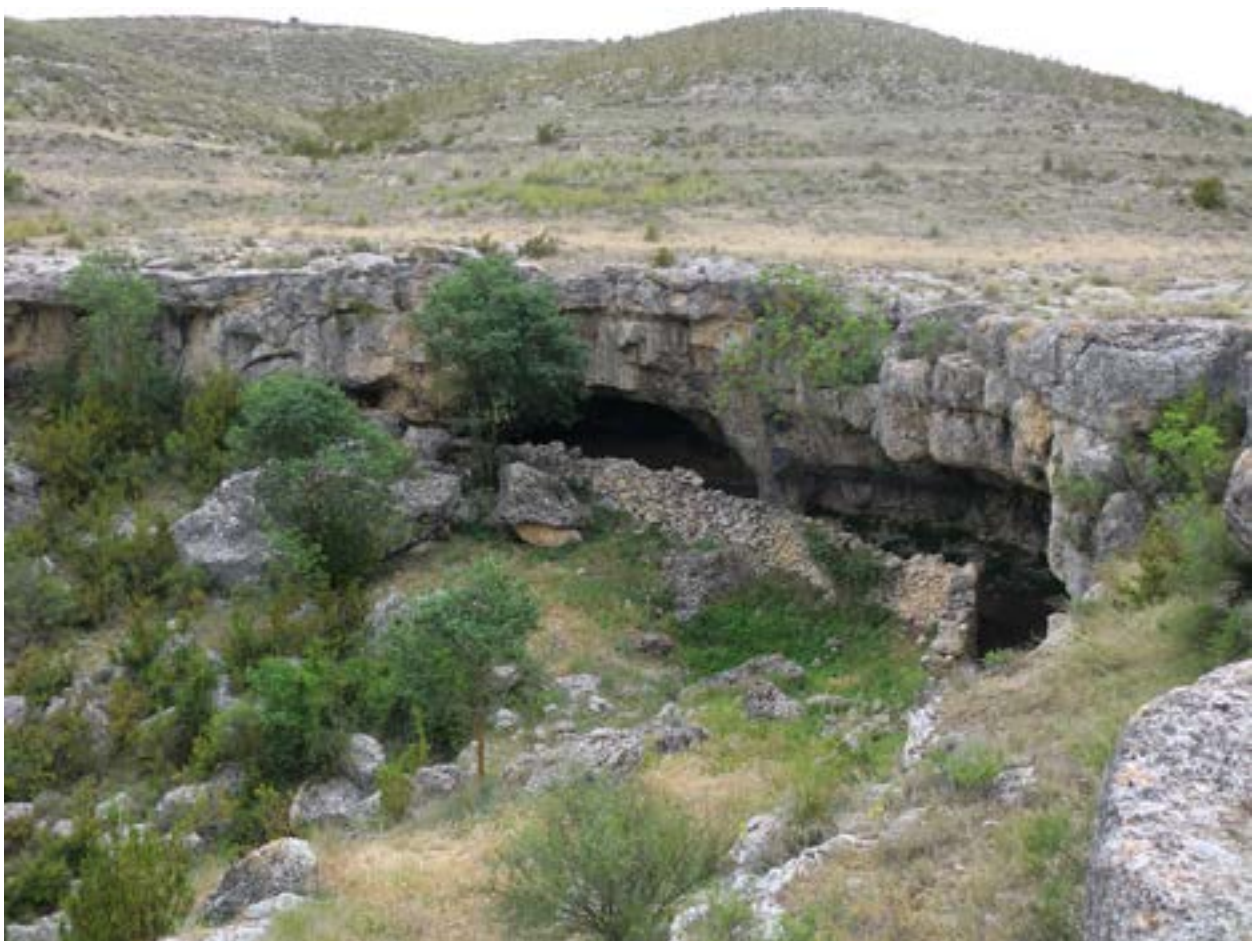
TOLLO CUESTA DE LAS ZORRAS (JORQUERA)

Fecha de inspección	03-06-2012
Nombre del tolo	Tollo Cuesta de las Zorras
Nombre del barranco o rambla	Barranco de la Cuesta de las Zorras, que vierte en el río Júcar por su margen derecha aguas abajo de Cubas.
Localización: Coordenadas UTM: XY	X 623962 Y 4335151
Municipio	Jorquera
Paraje	Cuesta de las Zorras
Altitud: (msnm)	632
Pendiente de laderas adyacentes: (°)	40
Orientación general del barranco: (N,S, O, e intermedias a nivel de NE,NO, etc)	N
¿Cómo llegar?	Se encuentra en la margen derecha del Júcar, frente a la pedanía de Maldonado, apenas a 500 metros del Júcar. Para llegar lo mejor es tomar la carretera de Jorquera a Casas de Juan Núñez y una vez en la llanura, tomar el tercer camino que sale a la derecha, que nos deja en las inmediaciones del tolo. (Croquis al final de la ficha)
Propiedad del tolo. Accesibilidad (grado de dificultad, etc)	Ayuntamiento de Jorquera. Acceso sin restricciones ni dificultad.

Biodiversidad circundante y en el tolo:	El entorno del tolo es muy seco y deforestado poblado con aulagar de <i>Genista scorpius</i> y <i>G. mugronensis</i> y en las pequeñas vaguadas aparecen espartales con alguna sabinas negras y coscojas. En el tolo aparece un tapiz de <i>Adiantetum</i> con <i>Parietarietum</i> además de <i>Sarcocapnetum eneeaphyllae</i> y

un prado de *Hordeetum*. En suelos frescos se instalan fenalares. También en el tolo aparecen algunos almecees de bajo porte, cambrón y aladierno, terebintos, escaramujos, boj y *Clematis vitalba*.

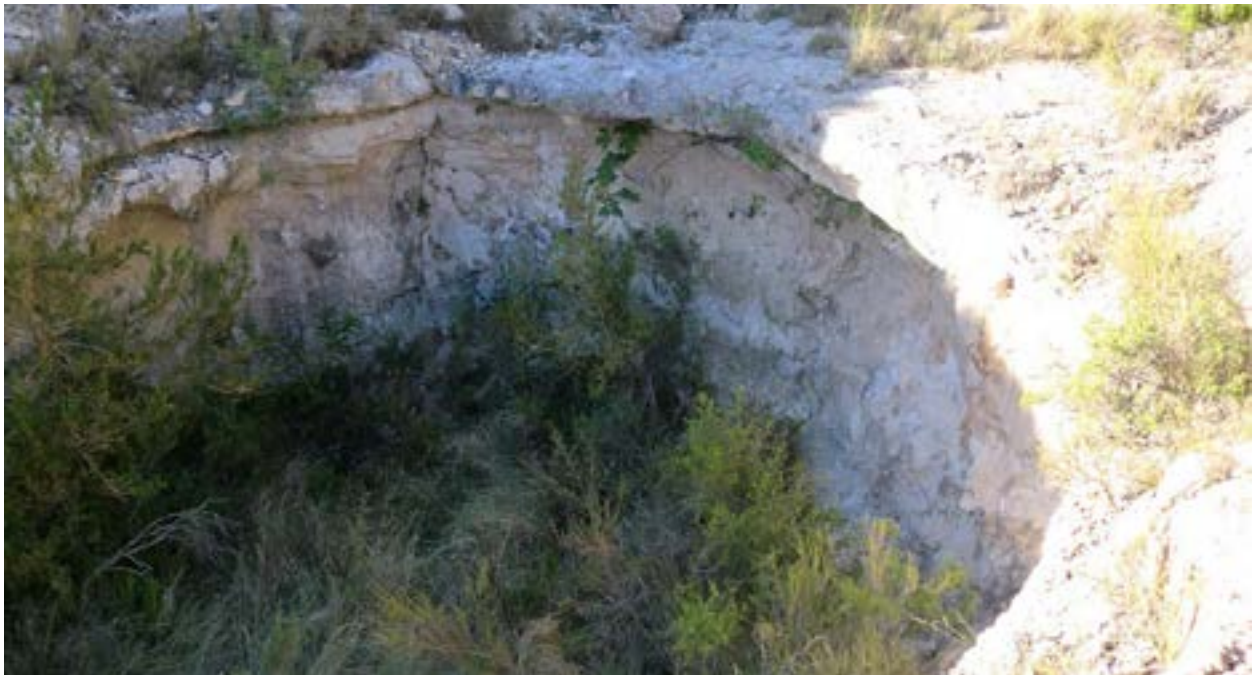
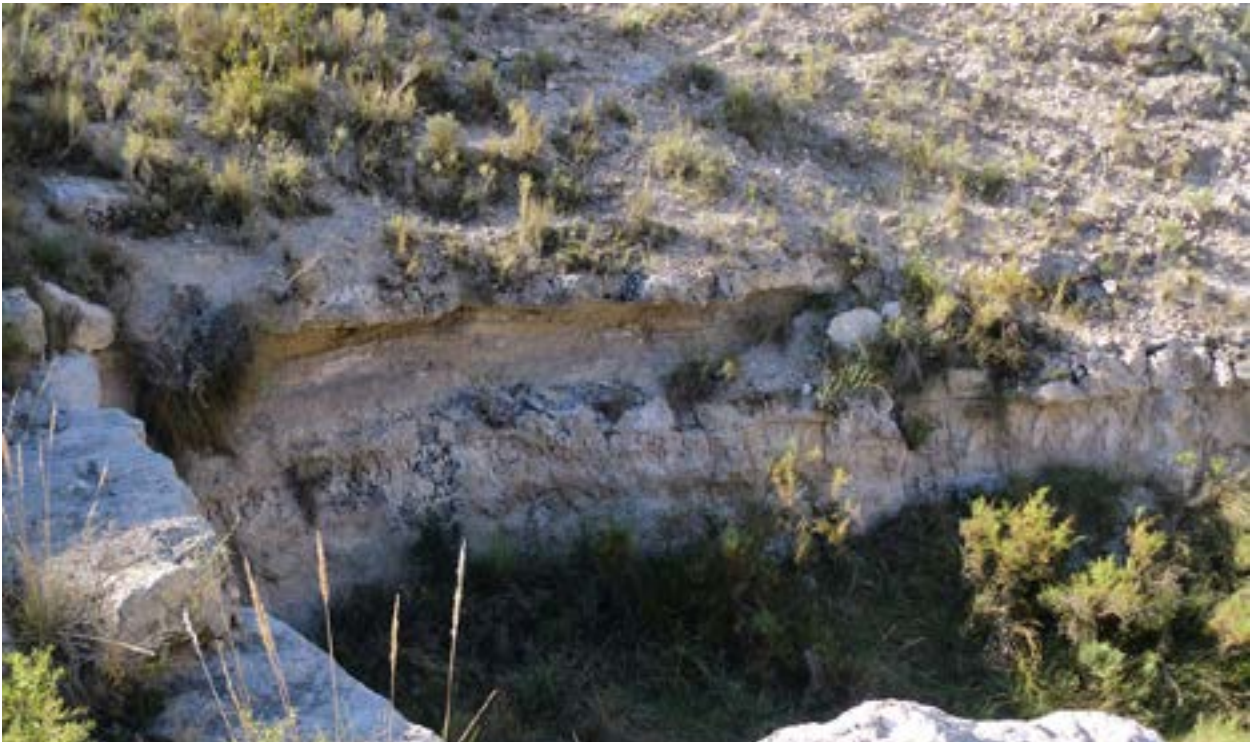
TOLLEJOS RAMBLA DE FRASQUITO (LA RECUEJA)

Fecha de inspección	15-06-2012
Nombre del tolo	Tollejos Rambla de Frasquito
Nombre del barranco o rambla	Rambla de Frasquito, que vierte en el Júcar por su margen derecha 1 km aguas abajo de La Recueja.
Localización: Coordenadas UTM: XY	tollejo 1: 631519 4337497, tolejo 2: 631548 4337578, tolejo 3: 631444, 4337653, tolejo 4: 631445 4337838
Municipio	La Recueja
Paraje	Rambla de Frasquito
Altitud: (msnm)	609
Pendiente de laderas adyacentes: (°)	45-60°
Orientación general del barranco: (N,S, O, e intermedias a nivel de NE,NO, etc)	NO
¿Cómo llegar?	Se toma la carretera de La Recueja a Alcalá del Júcar, y a apenas a 1 km se encuentra el tolo en el lado derecho de la misma. (Croquis al final de la ficha)
Propiedad del tolo. Accesibilidad (grado de dificultad, etc)	Ayuntamiento de La Recueja. Acceso sin restricciones y sin dificultad.
Características del tolo:	
Altura del derramadero de agua	4-6
Tipo de tolo: nacimiento de agua, de escorrentía, otro	Los tolejos sólo cuentan con aguas de escorrentía en períodos de lluvias.

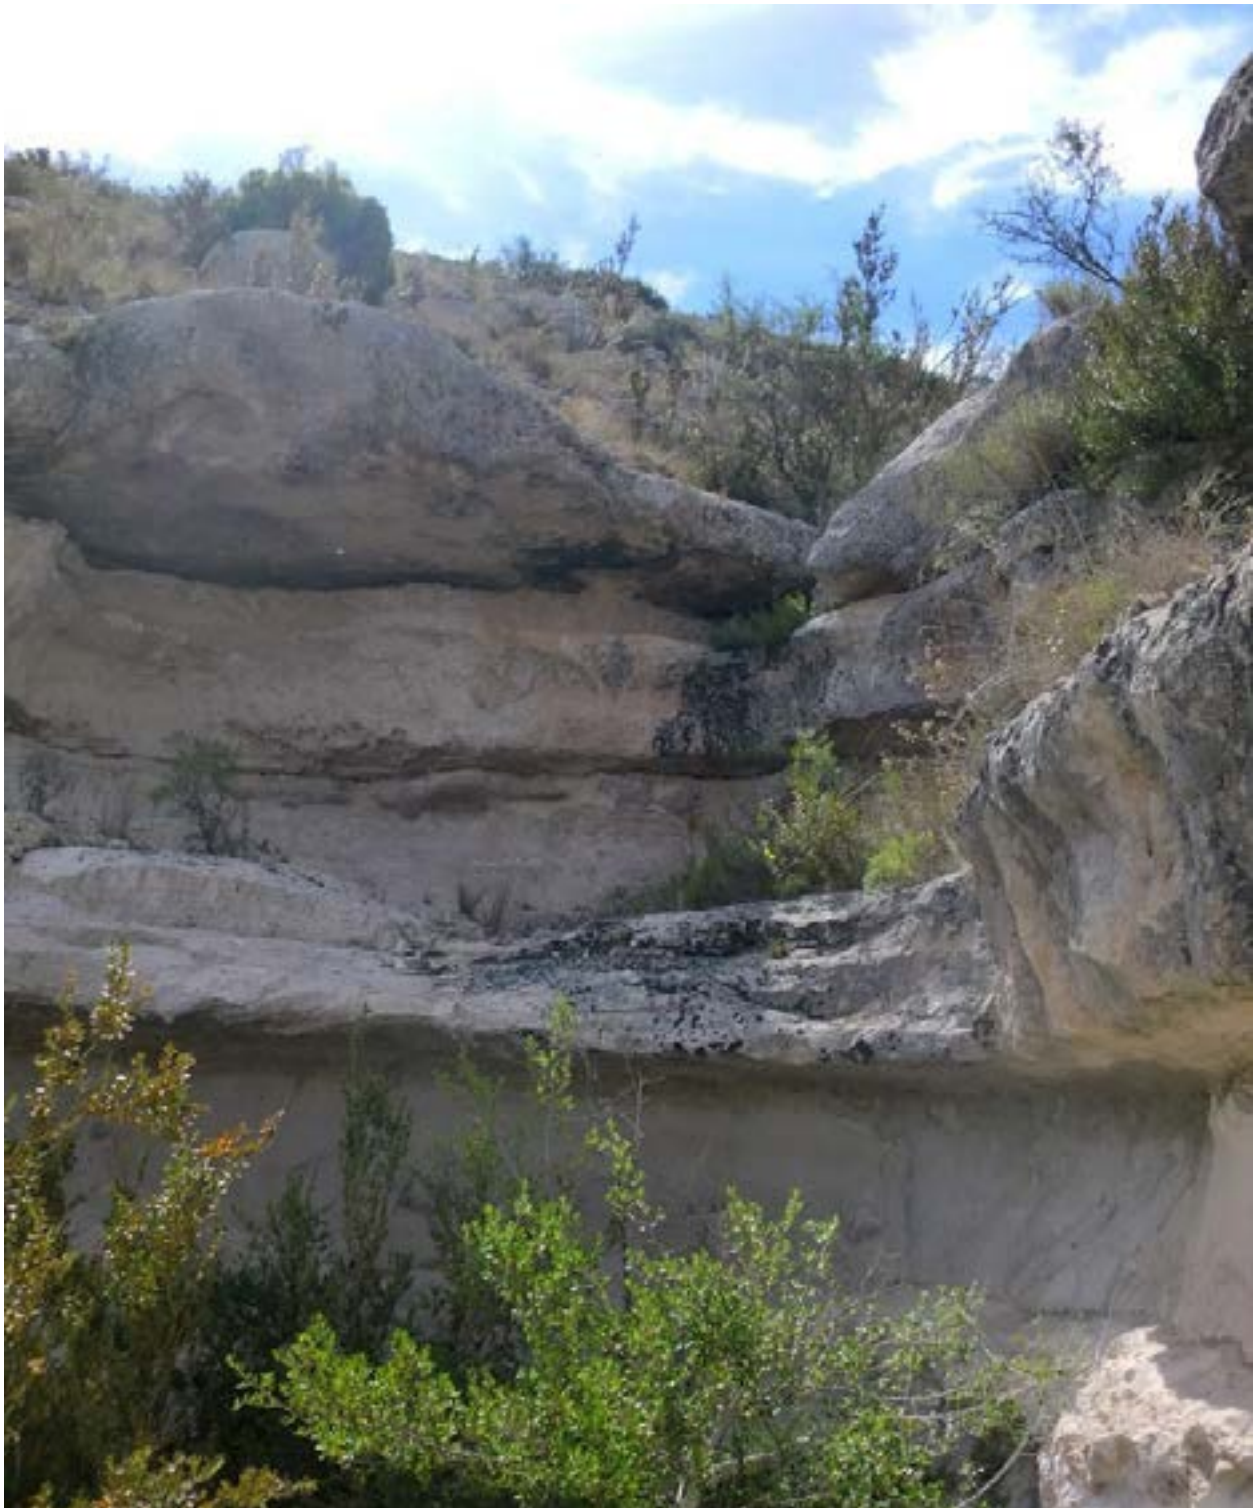
TOLLO BARRIO DE LA RECUEJA (LA RECUEJA)

Encharcado habitualmente	No
Presencia de agua el día de la inspección	No
Observaciones:	
Aspectos hidrológicos y geomorfológicos	<p>Hidrología. Cuenca: Júcar. Subcuenca: 64. Río Júcar (entre las confluencias del Arroyo de Ledaña y la Rambla de Carcelén).</p> <p>El tolo está situado en la masa de agua subterránea 080.129 Mancha Oriental, a la cual drena.</p> <p>Niveles piezométricos Año 1970 (600 msnm según IGME). Año 2008 (550 msnm según IGME). 1970-2008. Descenso de 50 metros, aproximadamente.</p> <p>Tanto históricamente (600 msnm) como en la actualidad (550 msnm), los niveles piezométricos de la zona han estado por debajo de la cota del tolo (613 msnm). No se tiene constancia de la existencia de manantiales permanentes de agua en el mismo.</p> <p>Geomorfología: cornisa de 20 l de longitud de calizas compactadas con voladizo de 0,5 de potencia que extraploma escasamente un m y en varios estratos para dar paso a una laguna seca de escasos 3 m de diámetro en pendiente.</p>

Afecciones:	Caza, pastoreo y erosión por escorrentía.
Biodiversidad circundante y en el tolo:	El tolo se rodea de laderas secas con suelos muy empobrecidos, soleados y escasos poblados de aulagares con escasas coscojas y sabinas negras, probablemente en la serie de <i>Rhamno-Juniperetum phoeniceae</i> . En el mismo tolo aparecen plantas de terebinto, lentiscos, boj y un cerebral.

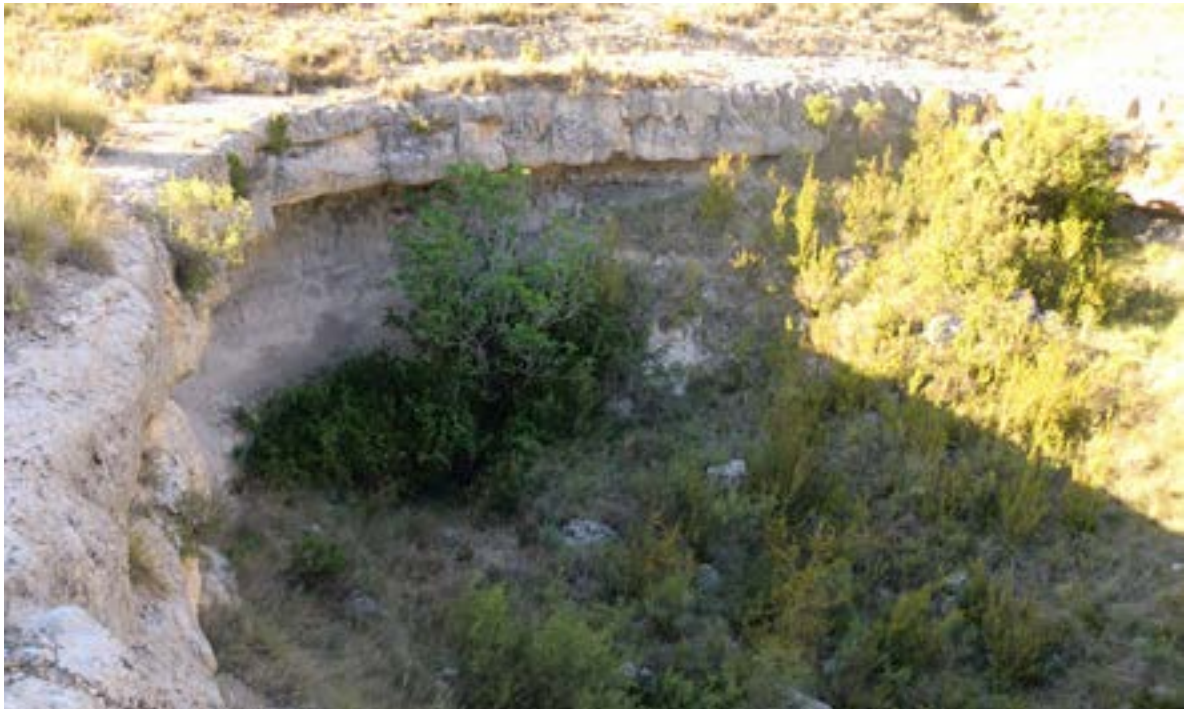
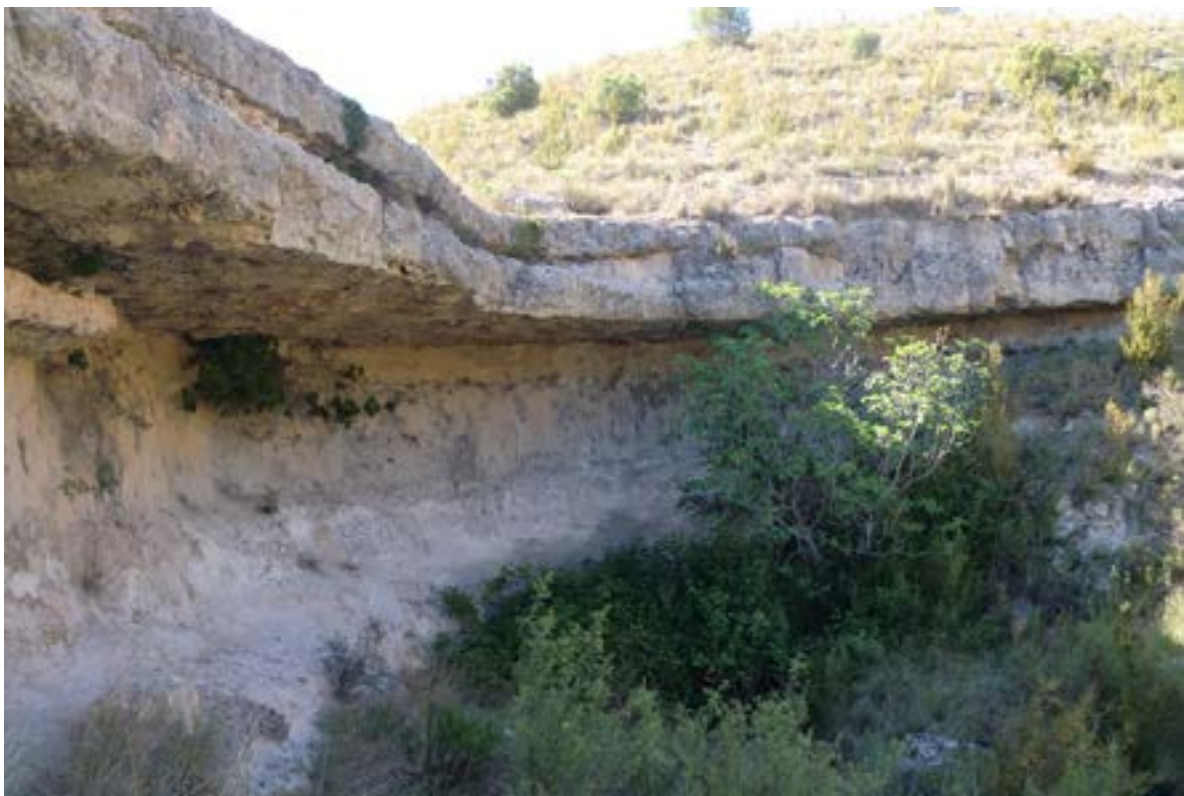
TOLLO RAMBLA DE FRASQUITO (LA RECUEJA)

Encharcado habitualmente	No
Presencia de agua el día de la inspección	No
Observaciones:	
Aspectos hidrológicos y geomorfológicos	<p>Hidrología. Cuenca: Júcar. Subcuenca: 64. Río Júcar (entre las confluencias del Arroyo de Ledaña y la Rambla de Carcelén).</p> <p>El tolo está situado en la masa de agua subterránea 080.129 Mancha Oriental, a la cual drena.</p> <p>Niveles piezométricos Año 1970 (600 msnm según IGME). Año 2008 (550 msnm según IGME). 1970-2008. Descenso de 50 metros, aproximadamente.</p> <p>Tanto históricamente (600 msnm) como en la actualidad (550 msnm), los niveles piezométricos de la zona han estado por debajo de la cota del tolo (632 msnm). No se tiene constancia de la existencia de manantiales permanentes de agua en el mismo.</p> <p>Geomorfología: presenta una cornisa de casi 2 m bastante regular de calizas poco compactadas y unos 35 m de longitud con una laguna seca en U de 4-6 m de diámetro y extraplomo de 2 m.</p>

Afecciones:	Caza, pastoreo y erosión por arrastre.
Biodiversidad circundante y en el tolo:	En el entorno del tolo se asientan aulagares con espartales en las zonas de compensación edáfica, acompañados de boj y en la cumbre de las laderas suelen aparecer pinos carrascos de repoblación. En el tolo las laguna se ocupan de boj, cambrones, coscoja, algo de zarza, aladierno, alguna higuera, etc.

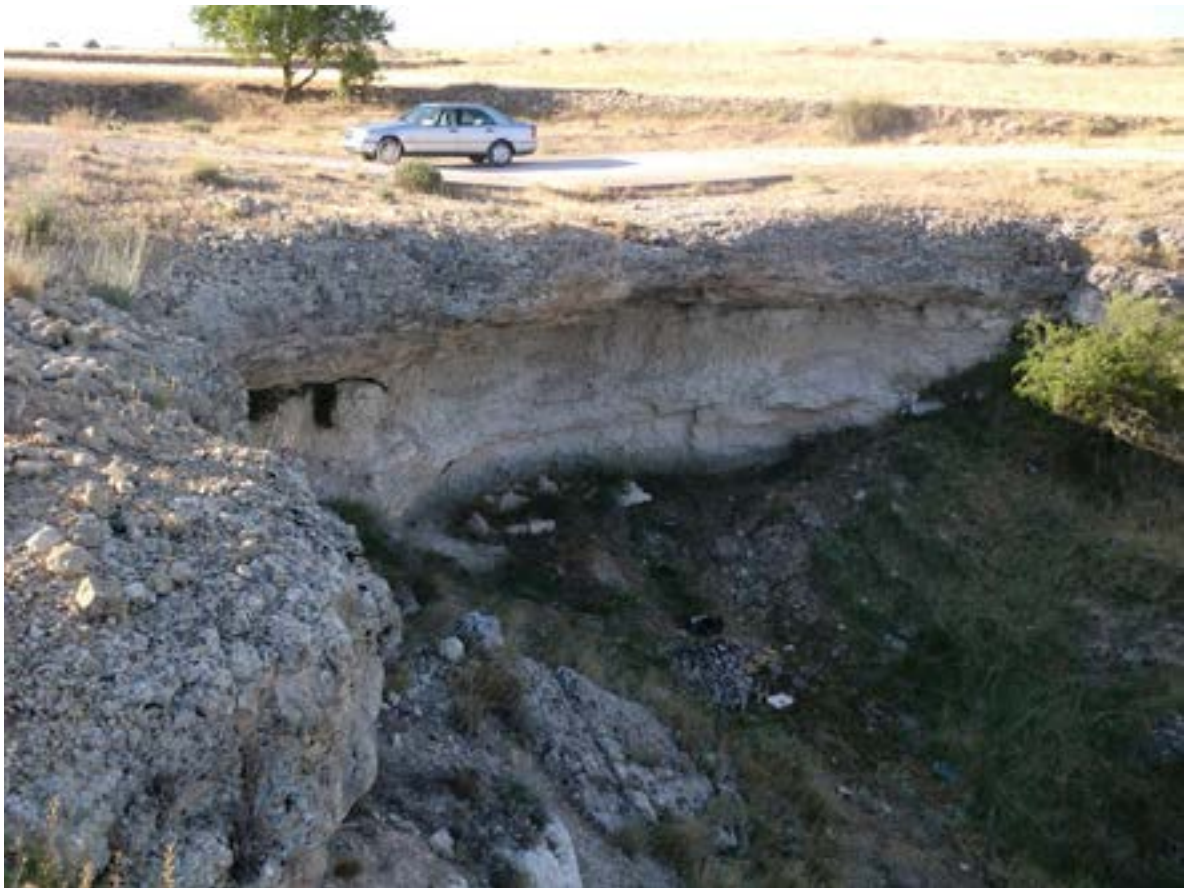
TOLLO RAMBLA DEL CARRILERO (LA RECUEJA)

Tipo de tolo: nacimiento de agua, de escorrentía, otro	El tolo sólo cuenta con aguas de escorrentía en períodos de lluvias.
Encharcado habitualmente	No
Presencia de agua el día de la inspección	No
Observaciones:	
Aspectos hidrológicos y geomorfológicos	<p>Hidrología. Cuenca: Júcar. Subcuenca: 64. Río Júcar (entre las confluencias del Arroyo de Ledaña y la Rambla de Carcelén).</p> <p>El tolo está situado en la masa de agua subterránea 080.129 Mancha Oriental, a la cual drena.</p> <p>Niveles piezométricos Año 1970 (600 msnm según IGME). Año 2008 (550 msnm según IGME). 1970-2008. Descenso de 50 metros, aproximadamente.</p> <p>Tanto históricamente (600 msnm) como en la actualidad (550 msnm), los niveles piezométricos de la zona han estado por debajo de la cota del tolo (685 msnm). No se tiene constancia de la existencia de manantiales permanentes de agua reguero arriba de la ubicación del tolo.</p> <p>Geomorfología: presenta una cornisa de 30 m de longitud y un extraplomo de 2-3 m, laguna seca de 3 m de diámetro. Lo configuran calizas disgregadas poco compactadas.</p>

Afecciones:	Caza, pastoreo, camino junto al tolo, nitrificación por cultivos.
Biodiversidad circundante y en el tolo:	En el entorno del tolo se asientan espartales-aulagares con pino carrasco de repoblación con talla de 1-3 m. En el tolo no existe vestigio alguna de vegetación de humedal. La laguna presenta un fenalar nitrófilo con <i>Marrubium vulgare</i> , <i>Santolina pseudochamaecyparissus</i> , <i>Teucrium polium</i> . A un lado aparecen 6 ejemplares de quejigo además de carrascas y coscojas como reliquias de la vegetación potencial del lugar.

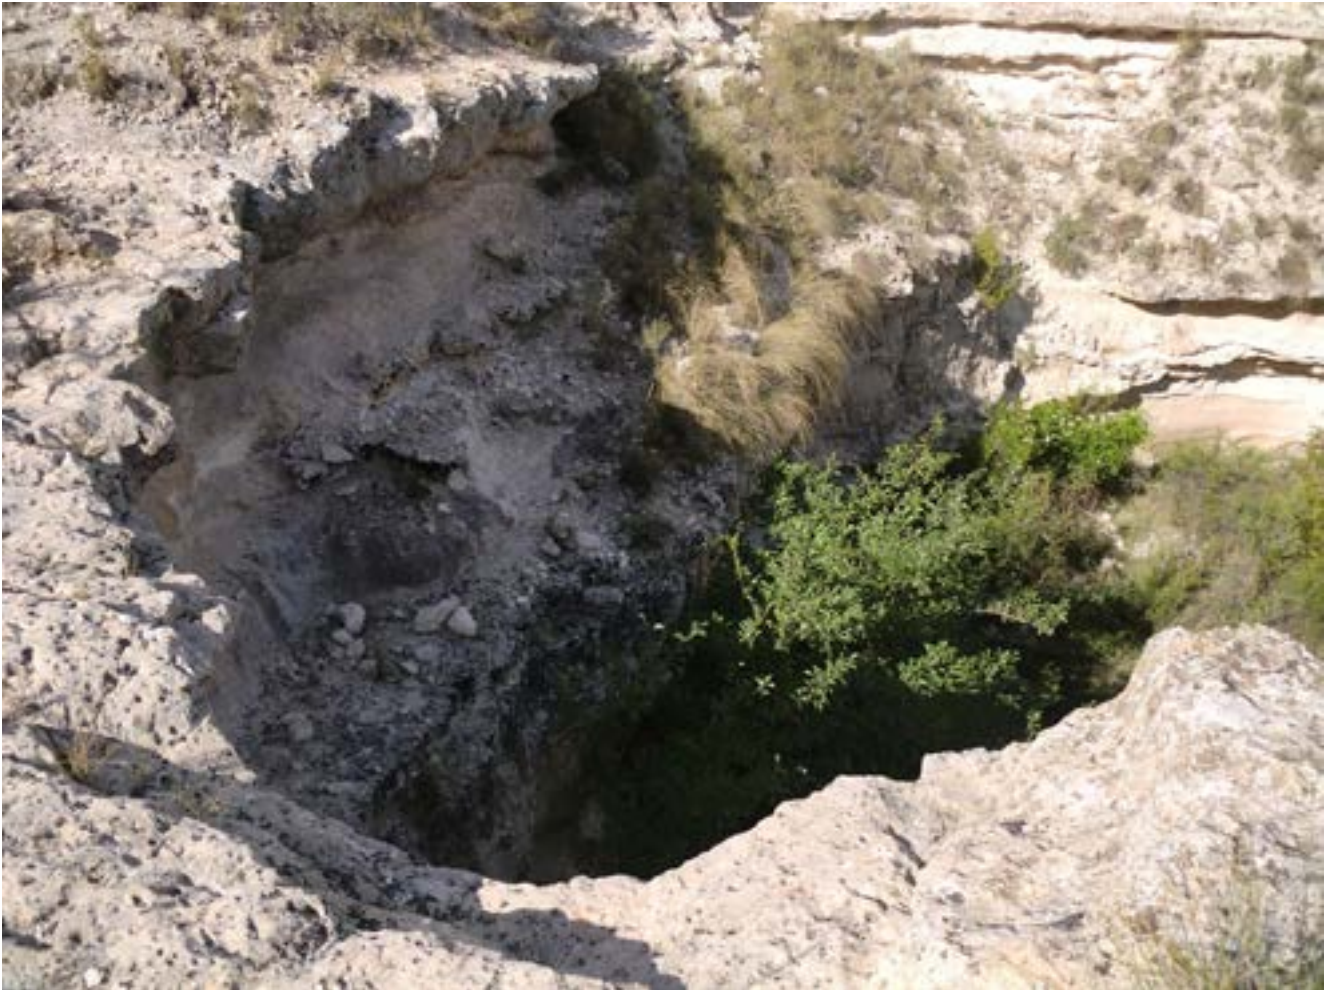
TOLLO RAMBLA DEL SALVADOR (LA RECUEJA)

Encharcado habitualmente	No
Presencia de agua el día de la inspección	No
Observaciones:	Tollo con una buena mana da cabra montes que pasta en sus fenalares.
Aspectos hidrológicos y geomorfológicos	<p>Hidrología. Cuenca: Júcar. Subcuenca: 64. Río Júcar (entre las confluencias del Arroyo de Ledaña y la Rambla de Carcelén).</p> <p>El tolo está situado en la masa de agua subterránea 080.129 Mancha Oriental, a la cual drena.</p> <p>Niveles piezométricos Año 1970 (600 msnm según IGME). Año 2008 (550 msnm según IGME). 1970-2008. Descenso de 50 metros, aproximadamente.</p> <p>Tanto históricamente (600 msnm) como en la actualidad (550 msnm), los niveles piezométricos de la zona han estado por debajo de la cota del tolo (619 msnm). No se tiene constancia de la existencia de manantiales permanentes de agua reguero arriba de la ubicación del tolo.</p> <p>Geomorfología: cornisa del tolo de 15 a 20 m de longitud de calizas poco compactadas con voladizo de 1 m que mira a una laguna seca de 4 m de diámetro-</p>

Afecciones:	Caza, erosión por escorrentía y pastoreo.
Biodiversidad circundante y en el tolo:	El entorno del tolo está dominado por aulagares salviares con boj de porte muy bajo sobre suelos poco profundos y muy pedregosos. En el tolo aparece una rosaleta de <i>Rosa micrantha</i> y <i>Prunus domestica</i> subsp. <i>insititia</i> con un prado subnitrófilo de <i>Vulpia membranacea</i> , <i>Galium aparine</i> , <i>Piptatherum miliaceum</i> , <i>Koeleria vallesiana</i> , cardo setero,

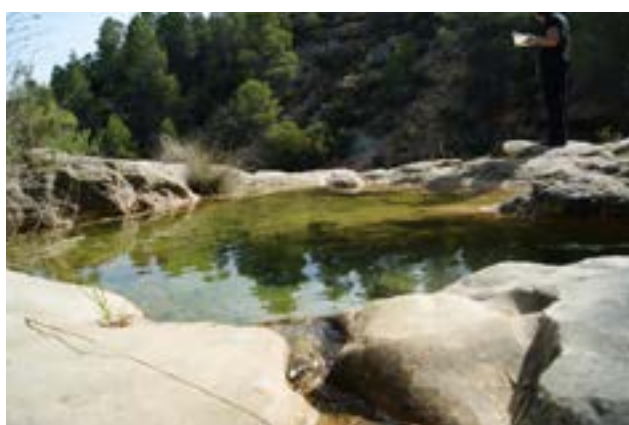
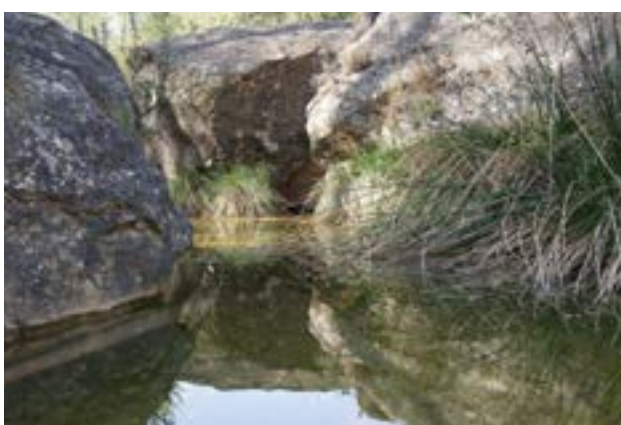
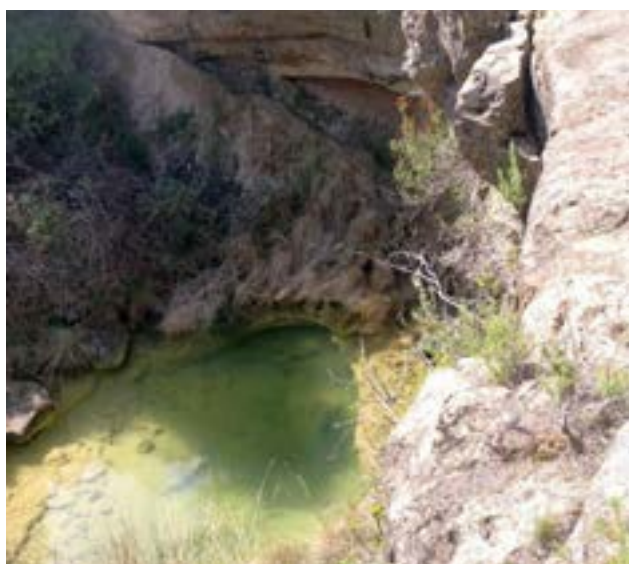
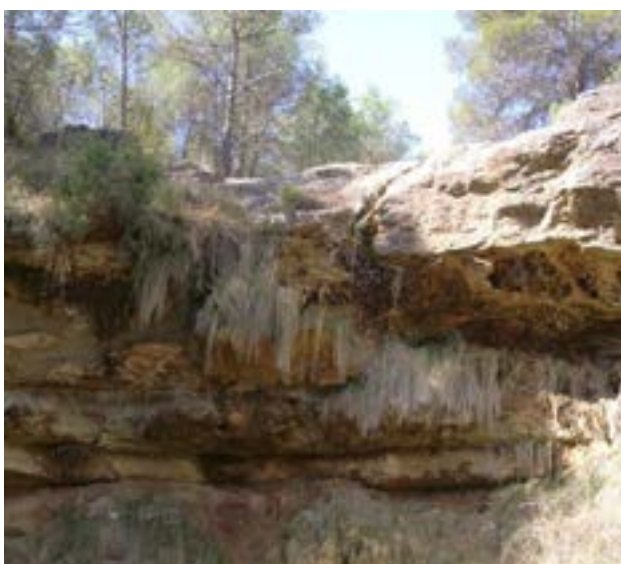
TOLLO EL TOLLÓN (VILLAMALEA)

<p>Caudales conjuntos de las Fuentes de los Sorias 1, 2 y 3: Caudal medio histórico estimado: 0,6 l/s Caudal medio actual estimado (2012): 0,3 l/s Evolución del caudal medio: -0,3 l/s</p> <p>Geomorfología: la visera del derramadero pavimenta el regato de entrada al tollo formando una planicie plagada de pequeños charcas. La potencia del voladizo es casi la totalidad de la altura del derramadero intercalado con delgados estratos terrosos. La laguna de escasa profundidad tiene unos 6 m de diámetro.</p>
<p>Afecciones:</p>	<p>Afección por bombeos. Los bombeos de aguas subterráneas del área de influencia de la fuente han llevado a la caída del nivel piezométrico y a la consiguiente merma del agua que corre por el reguero.</p> <p>Históricamente, las cotas del afloramiento de las Fuentes de los Sorias 1, 2 y 3 (591, 590 y 612 msnm), estaban por debajo del nivel piezométrico histórico de la zona (640 msnm), por lo que estas fuentes y otras muchas reguero arriba manaban un caudal relativamente abundante y estable. Sin embargo, hoy están por encima del nivel piezométrico de la zona (575 msnm), por lo que su caudal se ha reducido, al igual que el de otras fuentes de mayor cota vertientes a este reguero.</p> <p>Las fuentes que históricamente han manado reguero arriba de donde se ubica el tollo son de mayor a menor proximidad al tollo (los caudales de estos manantiales corrían/corren reguero abajo y se precipitaban/precipitan por el tollo):</p> <ul style="list-style-type: none"> - Fuentes de los Sorias 1, 2 y 3 - Fuente de la Huerta de Luna <p>Los caudales de todas ellas se han reducido sustancialmente o incluso se han secado (Fuente de la Huerta de Luna).</p> <p>Residuos de agricultura (gomas de regadío abandonadas), caza.</p>

<p>Biodiversidad circundante y en el tollo:</p>	<p>El entorno del tollo se puebla de soto de coscojar con pequeños claros de aulagar dominado por pino carrasco en el que aparecen lentiscos, brezos, cambrones, enebros y sabinas negras constituyendo un <i>Rhamno-Quercetum cocciferae</i>. En el tollo aparece un espadañar poco extenso con juncal de junco churrero y <i>Juncus effusus</i>, carrizal además de fenalares en las zonas no inundadas. En la pared del tollo aparece <i>Brachypodium sylvaticum</i>.</p>
