**INVENTARIO Y ESTUDIO DE LOS
TOLLOS EN ESPACIOS
RED NATURA 2000
DE LA COMARCA DE LA MANCHUELA
(ALBACETE)**

**RAFAEL
MOLINA CANTOS**

**MARGARITA
MELGOSO NAVARRO**

**GREGORIO
LÓPEZ SANZ**

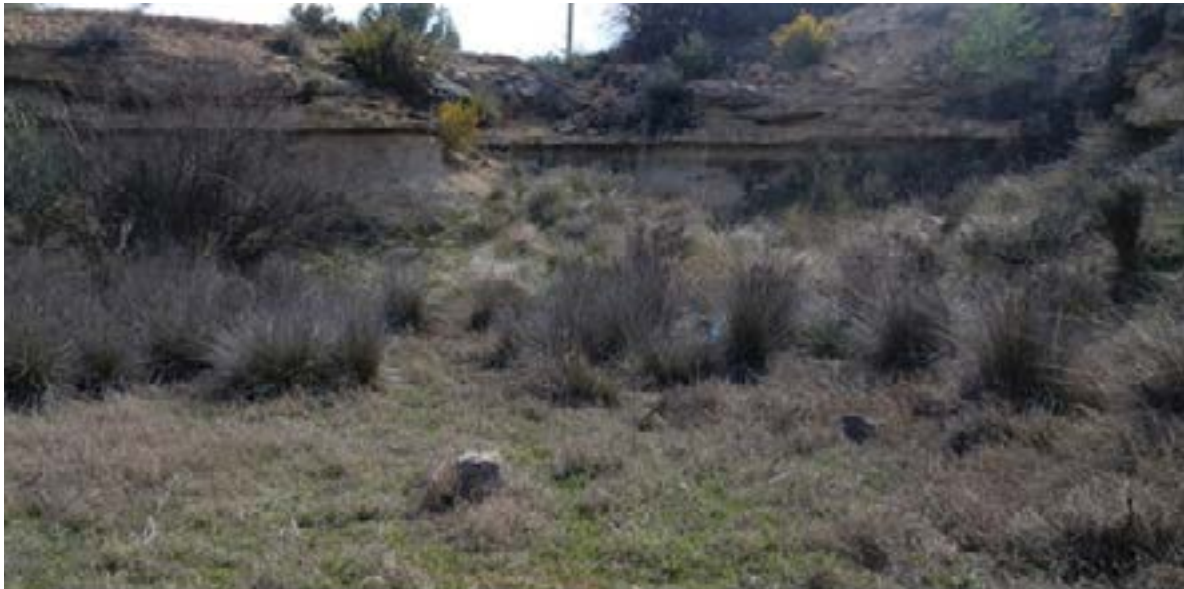
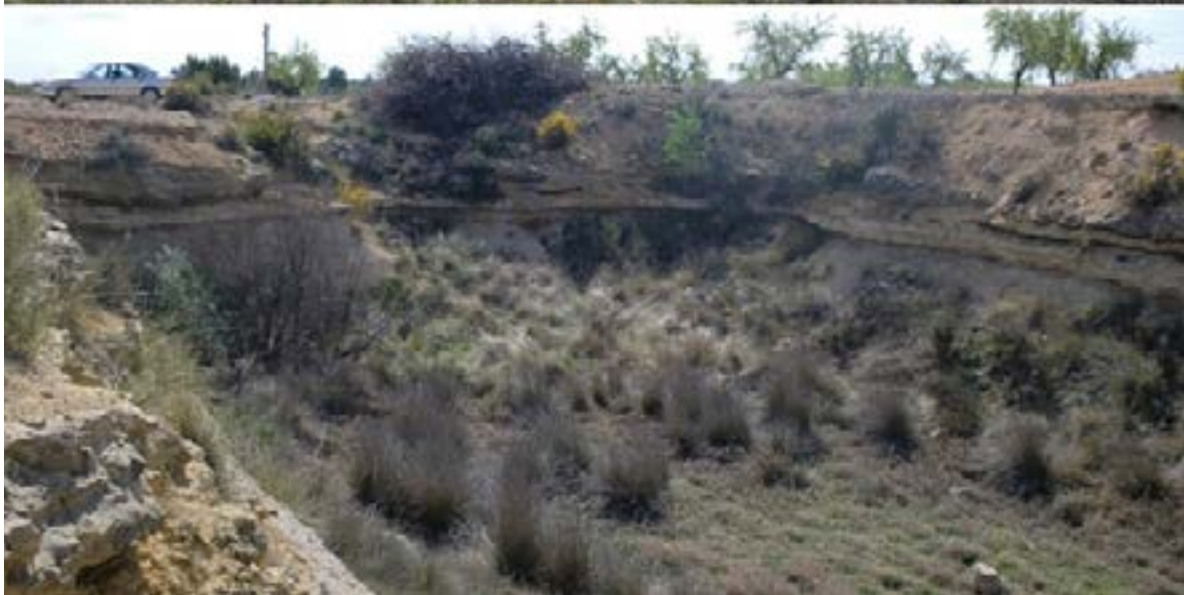
TOLLO CASA DE PIQUERAS (VILLAMALEA)

Afecciones:	Existe un camino junto al voladizo del tolo que está rodeado de cultivos y sometido a una intensa erosión y pastoreo.
Biodiversidad circundante y en el tolo:	Su entorno está dominado por aulagares en suelos escasos. A pesar de mantenerse seco se ha concedido algo de valoración a

la ecología del tollo pues aparecen interesantes juncales de junco churrero y algunos otros subhalófilos

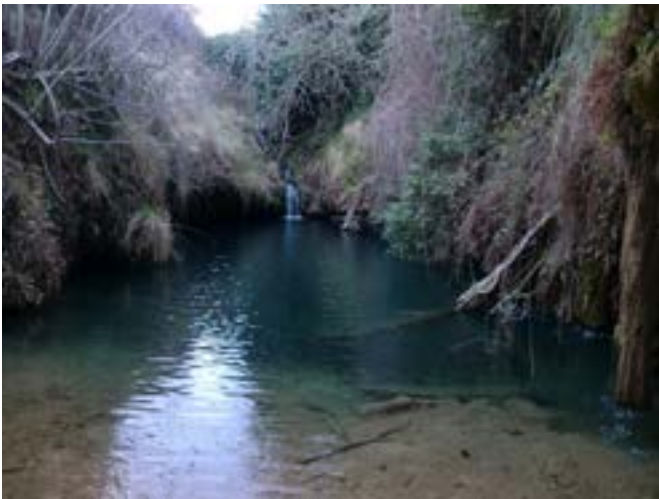
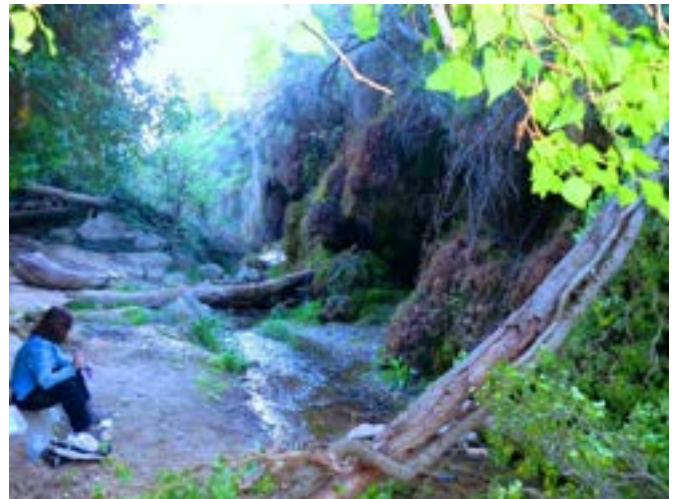
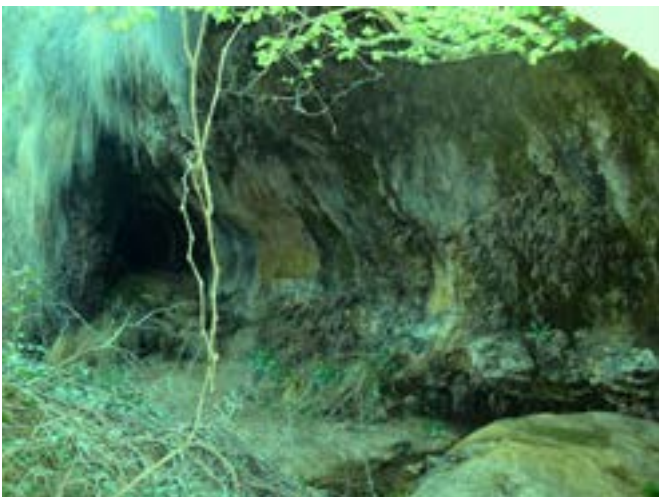
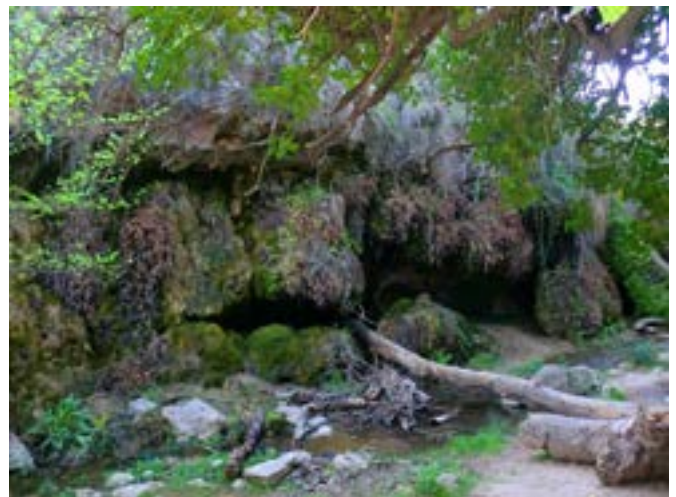
TOLLO CUEVA DE LOS ÁNGELES (VILLAMALEA)

<p>Afecciones:</p>	<p>Afección por bombeos. Los bombeos de aguas subterráneas del área de influencia de la fuente han llevado a la caída del nivel piezométrico y a la consiguiente merma del agua que corre por el reguero.</p> <p>Históricamente, aunque la cota del afloramiento de la Fuente de San Antón (691 msnm) y de la Fuente de Pascual Montés (680 msnm) estaban por encima del nivel piezométrico histórico de la zona (640 msnm), manaban cierto caudal. No obstante, desde que en los últimos años ha caído el nivel piezométrico de la zona, sus caudales se han secado o se han reducido drásticamente.</p> <p>Las fuentes que históricamente han manado reguero arriba de donde se ubica el tollo son de mayor a menor proximidad:</p> <ul style="list-style-type: none"> - Fuente del Corral de Pascual Montés (Histórico 0,1 l/s, 0 l/s en 2009) - Fuente de San Antón (Histórico 0,6 l/s, 0 l/s en 2009) <p>Los caudales de estas fuentes se han reducido sustancialmente, y si el reguero lleva más agua (5 l/s) que la suma de sus caudales es por los afloramientos que aún se producen directamente al propio curso del mismo en lo más hondo del barranco.</p> <p>Pisoteo y vertido de residuos por exceso de visitas, nitrificación parcial por cultivos aledaños de leñosos y especies invasoras.</p>

<p>Biodiversidad circundante y en el tollo:</p>	<p>El entorno próximo al tollo es una olmeda de ejemplares en recesión por las plagas de <i>Hedero-Ulmetum minoris</i> antropizada y asentada en antiguos huertos. Mas allá, en las laderas de los cerros aledaños se asienta un romeral-aulagar pobre de especies con pino carrasco. En el tollo aparece un estrato muscinal con helechos (cola de caballo, <i>Ceterach officinarum</i>, <i>Adiantum capillus veneris</i>, etc.) muy interesante y diversas especies de juncos sin que den un juncal hasta llegar al regato de rebosadero. El conjunto es en parte cubierto con <i>Hedera helix</i> y algunas tapizantes como <i>Potentilla reptans</i>, y anuales como <i>Nasturtium officinale</i>, <i>Cirsium pyrenaicum</i>, <i>Crepis foetida</i> (;?), etc.</p>

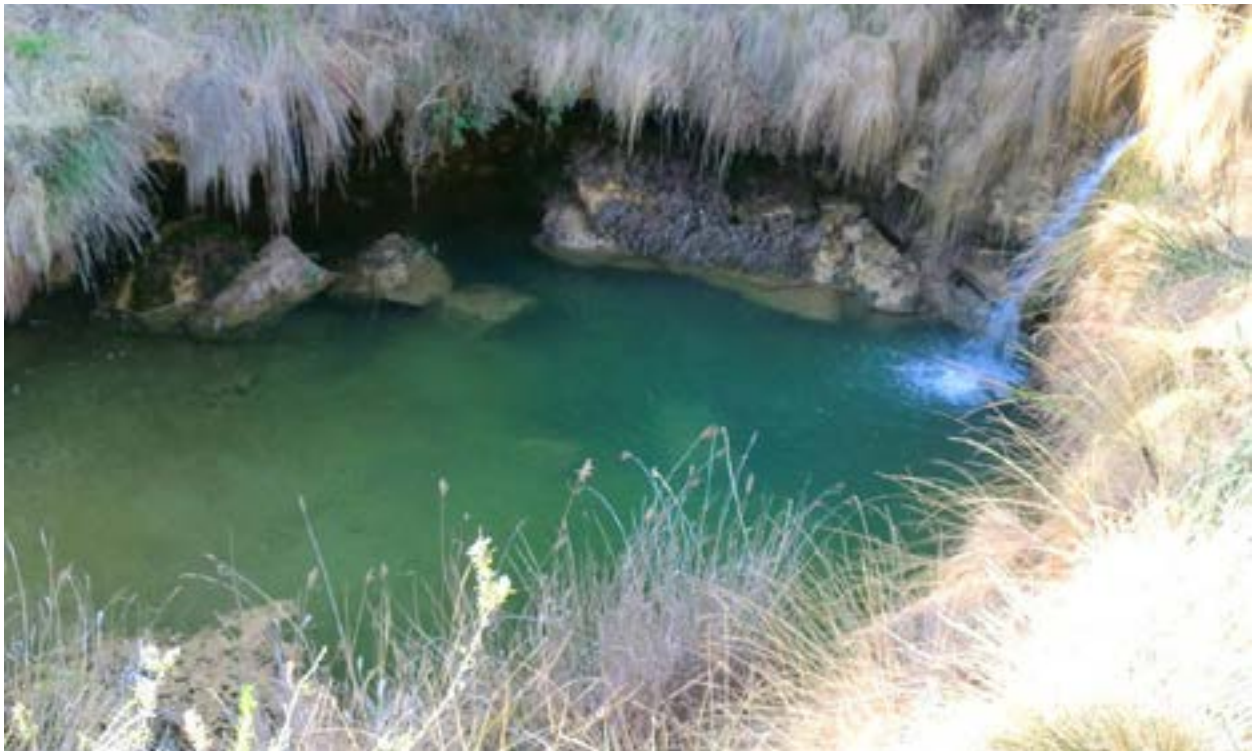
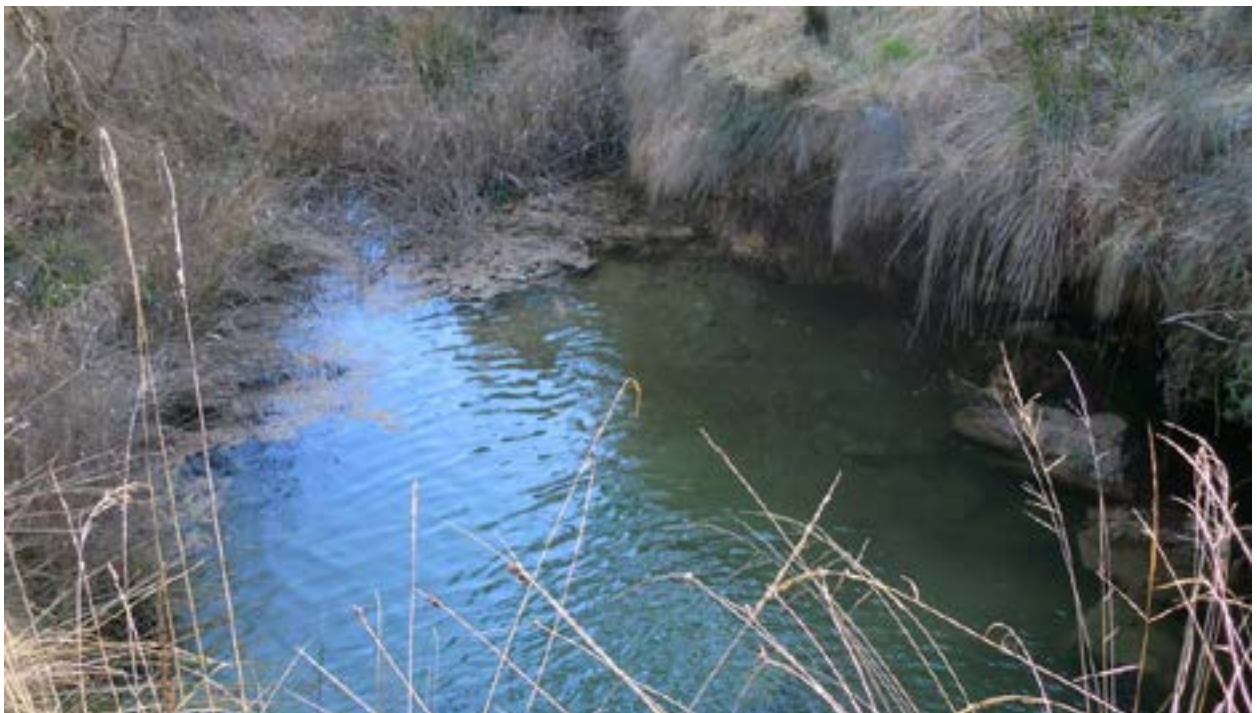
TOLLO DE LA CALDERA (VILLAMALEA)

<p>Afecciones:</p>	<p>profundidad y que posee unos 15 m de diámetro.</p> <p>Afección por bombeos. Los bombeos de aguas subterráneas del área de influencia de la fuente han llevado a la caída del nivel piezométrico y a la consiguiente merma del agua que corre por el reguero.</p> <p>Históricamente, aunque la cota del afloramiento de la Fuente de San Antón (691 msnm) y de la Fuente de Pascual Montés (680 msnm) estaban por encima del nivel piezométrico histórico de la zona (640 msnm), manaban cierto caudal. Las Fuentes de los Benitillos 1 y 2 quedaban por encima del nivel piezométrico histórico. No obstante, desde que en los últimos años ha caído el nivel piezométrico de la zona, sus caudales se han secado o se han reducido drásticamente. Las fuentes que históricamente han manado reguero arriba de donde se ubica el tollo son de mayor a menor proximidad:</p> <ul style="list-style-type: none"> - Fuente los Benitillos 2 (0 l/s en 2012). - Fuente los Benitillos 1 (0,05 l/s en 2005). - Fuente Cueva de los Ángeles 1 (5 l/s en 2012). - Fuente Cueva de los Ángeles 2 (0,1 l/s en 2012). - Fuente del Corral de Pascual Montés (Histórico 0,1 l/s, 0 l/s en 2009) - Fuente de San Antón (Histórico 0,6 l/s, 0 l/s en 2009). <p>Los caudales de estas fuentes se han reducido sustancialmente, y si el reguero lleva más agua (5 l/s) que la suma de sus caudales es por el afloramiento principal de la Cueva de los Ángeles además de otros afloramientos que aún se producen directamente al reguero en lo más hondo del barranco.</p> <p>Caza, algo de pisoteo por el tránsito de la senda que lo bordea en parte.</p>

<p>Biodiversidad circundante y en el tollo:</p>	<p>El entorno del tollo presenta un soto de carrascal con coscoja, boj, brezos, lentisco y en los claros un aulagar con cerveral, el estrato arbóreo lo protagoniza el pino carrasco. En el tollo un fenalar de <i>Brachypodium sylvaticum</i> le rodea casi en su totalidad junto con algunos pradillos de <i>Poa nemoralis</i>, en el voladizo se instala un <i>Adiantetum capillis-veneris</i>. Aparecen un par de fresnos jóvenes (<i>Fraxinus angustifolia</i>) además de un masiegar en mosaico con juncal de <i>Juncus effusus</i>.</p>

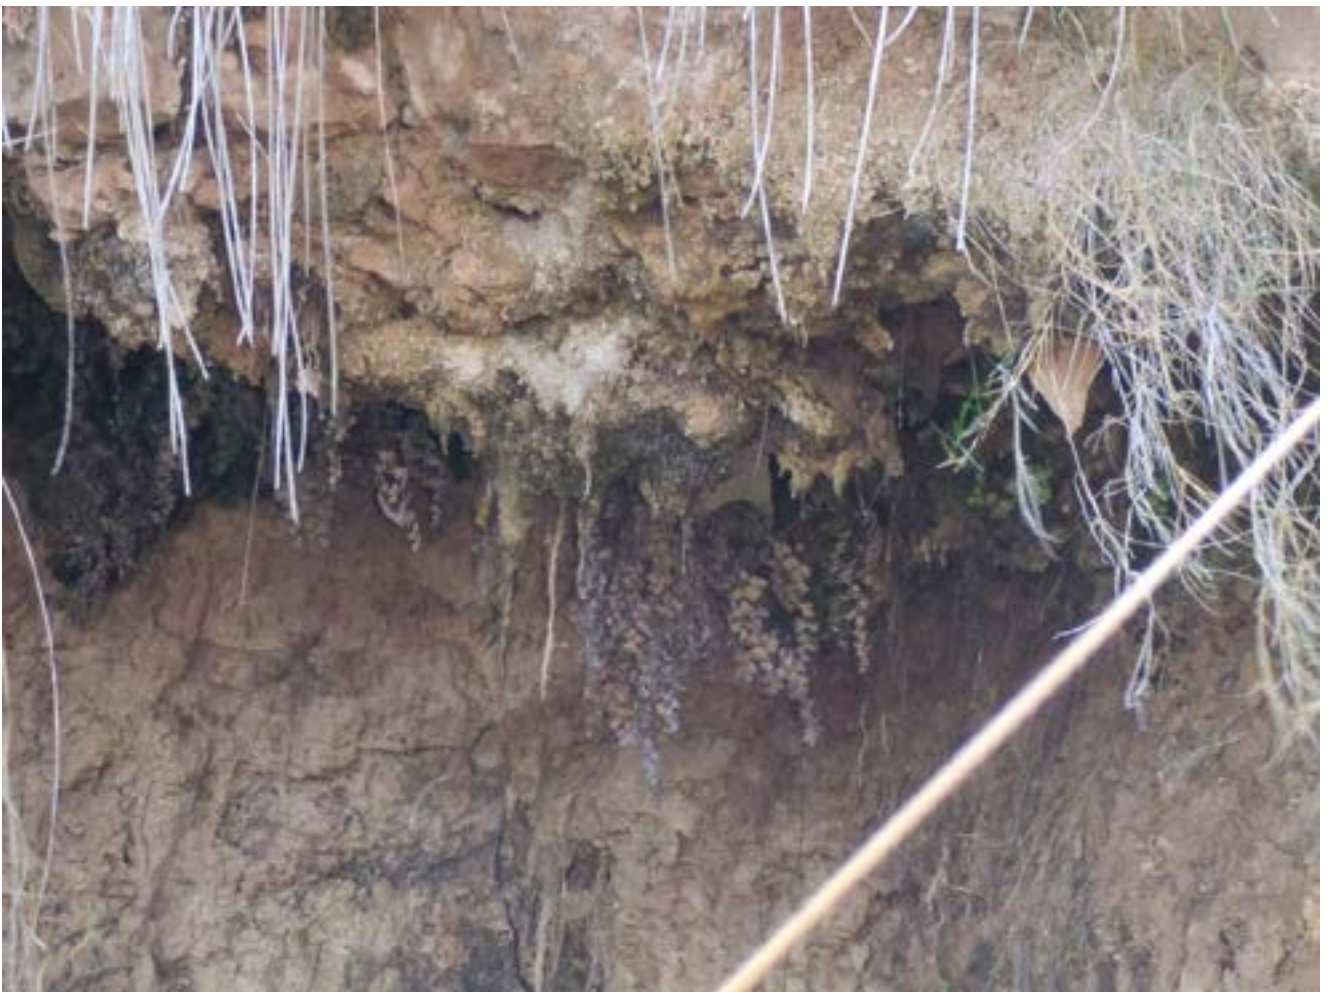
TOLLO CASA PARRA (VILLAMALEA)

Fecha de inspección	24-04-2012
Nombre del tolo	Tollo Casa Parra o Los Borjas
Nombre del barranco o rambla	Rambla de Calderón, que posteriormente confluye con la Rambla de los Melchores. Luego se agrega la Rambla de la Tortuga antes de verter al río Cabriel apenas 200 metros aguas arriba de la aldea de Tamayo.
Localización: Coordenadas UTM: XY	X 629051 Y 4358479
Municipio	Villamalea
Paraje	Casa Parra o Los Borjas
Altitud: (msnm)	603
Pendiente de laderas adyacentes: (°)	30°
Orientación general del barranco: (N,S, O, e intermedias a nivel de NE,NO, etc)	NE
¿Cómo llegar?	<p>Se sale de Casas Ibáñez por la Carretera de Tabaqueros (asfaltada). Al llegar a la zona de La Ceja se comienza a descender, y aproximadamente a 10 km de Casas Ibáñez se llega a la aldea de Tabaqueros, situada dentro del término de Villamalea. Tan pronto entramos a la aldea, tomamos el primer camino que sale a la izquierda, y unos 1000 metros más adelante llegamos a las ruinas de la aldea de Los Sorias. Pasamos la aldea y tomamos el camino que sale a la izquierda hacia el oeste. Después de unos 700 metros llegamos a una bifurcación donde tomamos el camino de la derecha hacia el norte, y tras 1,5 km aproximadamente, llegamos a las ruinas de las Casas de los Pinos. Seguimos el camino y tomamos el primer desvío a la izquierda hacia el noroeste. Apenas unos 500 metros después llegamos a una confluencia de caminos donde se encuentra el tolo.</p> <p>(Croquis al final de la ficha)</p>

<p>Año 2008 (575 msnm según IGME). 1970-2008. Descenso de 65 metros, aproximadamente.</p> <p>Geomorfología. Voladizo de potencia 1 m y poco más de 15 m de largo con laguna de aguas someras cubierta de vegetación. Está rodeado de laderas terrosas, casi derrubios naturales,</p>
<p>Afecciones:</p>	<p>Afección por bombeos. Los bombeos de aguas subterráneas del área de influencia de la fuente han llevado a la caída del nivel piezométrico y a la consiguiente merma del agua que corre por el reguero.</p> <p>Históricamente, las cotas del afloramiento de la Fuente Balsa de los Pinos (621 msnm) y de la Fuente Huerta de los Pinos (604 msnm), estaban por debajo del nivel piezométrico histórico de la zona (640 msnm), por lo que manaban un caudal relativamente abundante y estable. Sin embargo, hoy están por encima del nivel piezométrico de la zona (575 msnm), por lo que su caudal se ha reducido.</p> <p>Las fuentes que históricamente han manado reguero arriba de donde se ubica el tollo son de mayor a menor proximidad al tollo:</p> <ul style="list-style-type: none"> - Fuente Balsa de los Pinos (1 l/s en 2005, 0,1 l/s en 2012). - Fuente Huerta de los Pinos (0,5 l/s en 2005, 0,05 l/s en 2012). <p>Los caudales de estas fuentes se han reducido sustancialmente, y si el reguero lleva más agua (2 l/s) que la suma de sus caudales (0,15 l/s) es por los afloramientos que aún se producen directamente al propio curso del mismo en lo más hondo del barranco.</p> <p>Caza, pastoreo, camino colindante y nitrificación.</p>

<p>Biodiversidad circundante y en el tollo:</p>	<p>El tollo posee una ladera al O con aulagar-coscojar con claros poblados por espartal, romeral y algunas carrasacas y pino carrasco. El conjunto es un soto con mosaico de <i>Salvio-Genistetum</i> y <i>Rhamno-Quercetum cocciferae</i>. Una ladera E poblada de zarza. Aunque es un tollo poco vistoso desarrolla un gran juncal sobre su laguna embarrada, un espadañar y carrizal además de una comunidad de <i>Adiantum capillus-veneris</i> en su extraplomo. El resto de los suelos húmedos se ocupan con fenalar y cañaveral.</p>

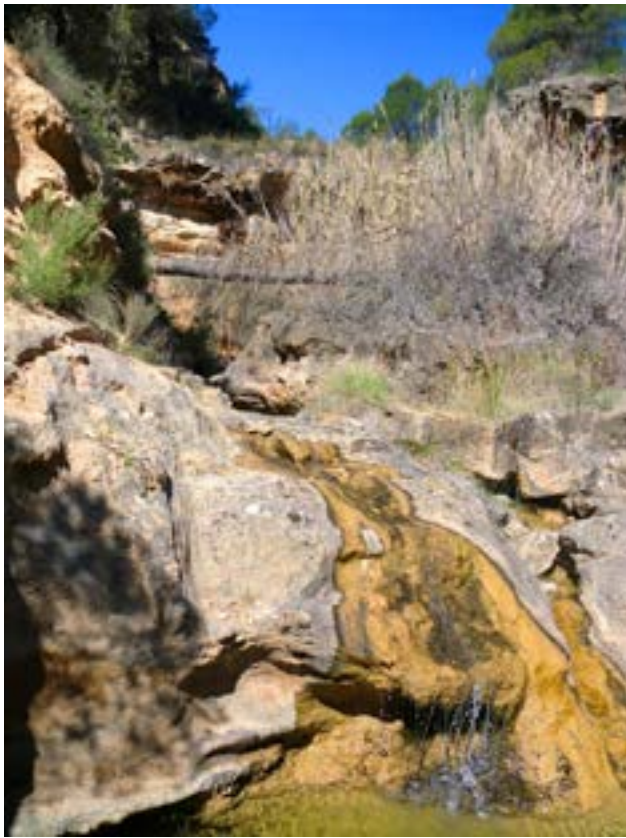
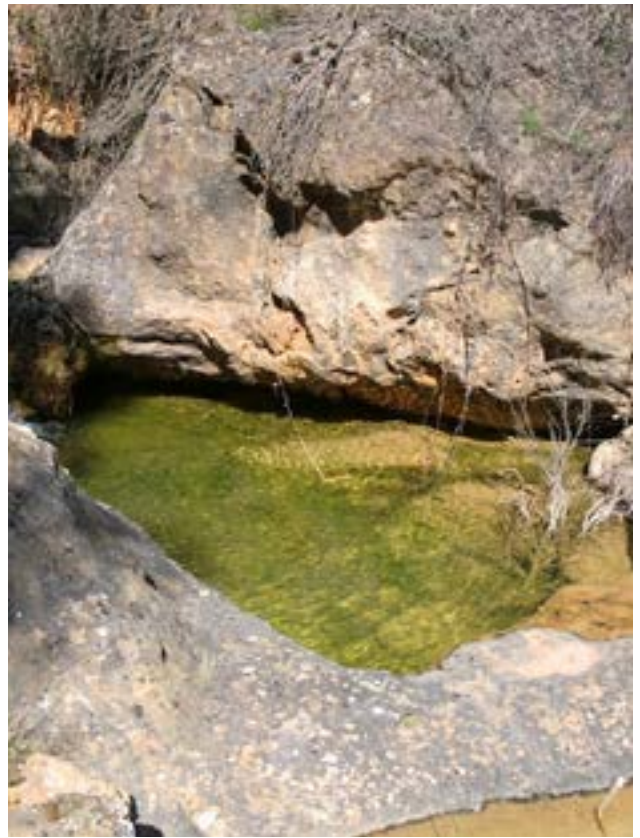
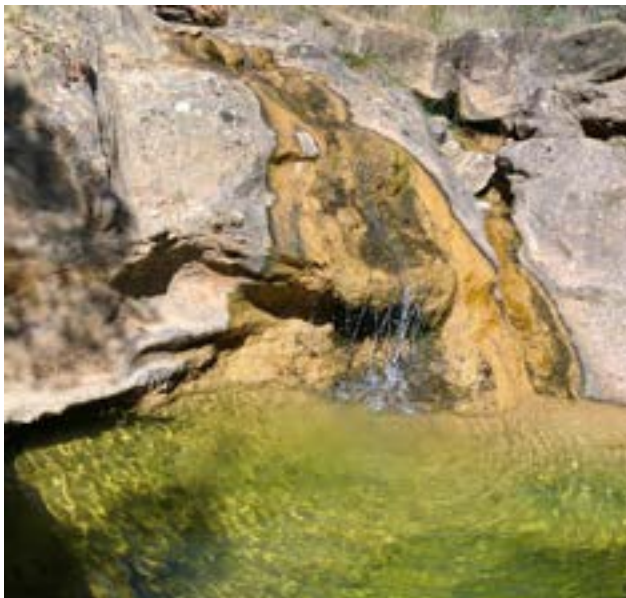
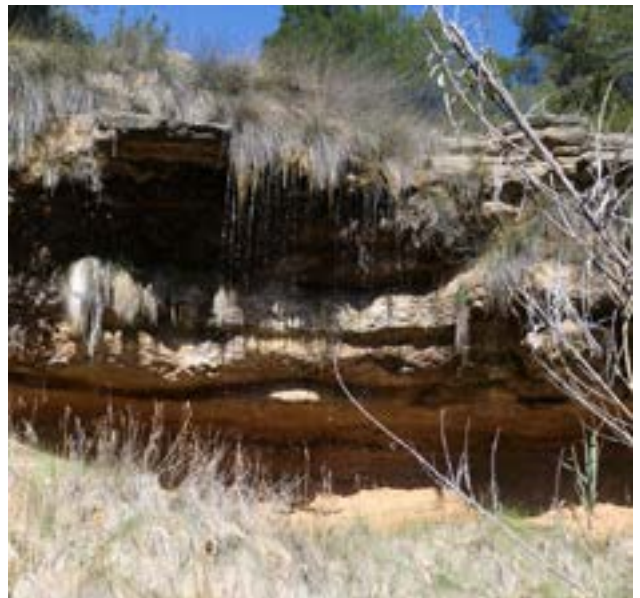
TOLLO LAS CARRASCAS BAJO (VILLAMALEA)

Fecha de inspección	24-04-2012
Nombre del tolo	Tollo las Carrascas Bajo
Nombre del barranco o rambla	Rambla de Calderón, que confluye aguas abajo con la Rambla de los Melchores. Posteriormente se agrega la Rambla de la Tortuga antes de verter al río Cabriel apenas 200 metros aguas arriba de la aldea de Tamayo.
Localización: Coordenadas UTM: XY	X 630594 Y 4358787
Municipio	Villamalea
Paraje	Huerta de las Carrascas
Altitud: (msnm)	522
Pendiente de laderas adyacentes: (°)	70°
Orientación general del barranco: (N,S, O, e intermedias a nivel de NE,NO, etc)	NE
¿Cómo llegar?	<p>Se sale de Casas Ibáñez por la Carretera de Tabaqueros (asfaltada). Al llegar a la zona de La Ceja se comienza a descender, y aproximadamente a 10 km de Casas Ibáñez se llega a la aldea de Tabaqueros, situada dentro del término de Villamalea. Tan pronto entramos a la aldea, tomamos el primer camino que sale a la izquierda, y unos 1000 metros más adelante llegamos a las ruinas de la aldea de Los Sorias. Pasamos la aldea y tomamos el camino que sale a la izquierda hacia el oeste. Después de unos 700 metros llegamos a una bifurcación donde tomamos el camino de la derecha hacia el norte, y tras 1,5 km aproximadamente, llegamos a las ruinas de las Casas de los Pinos. Seguimos el camino hacia el noreste hasta llegar a la Huerta de las Carrascas, donde tomamos el camino que parte hacia el este, que discurre en paralelo a los tres tollos de las Carrascas. El Tollo de las Carrascas Bajo está situado en la Rambla de Calderón, unos 50 metros antes de unirse a la Rambla de los Melchores.</p> <p>(Croquis al final de la ficha)</p>

<p>1970-2008. Descenso de 65 metros, aproximadamente.</p> <p>Geomorfología: su cornisa de unos 30 m de longitud y una potencia de 1 m es de caliza compactada bajo la cual hay una laguna de 6 m de diámetro parcialmente cubierta de vegetación que rebosa a un regato que posteriormente forma 4 pozas rocosas hasta juntarse en una garganta con el Tollo de Las Juntas. Este recorrido de pozas mide unos 30 m de longitud.</p>
<p>Afecciones:</p>	<p>Afección por bombeos. Los bombeos de aguas subterráneas del área de influencia de la fuente han llevado a la caída del nivel piezométrico y a la consiguiente merma del agua que corre por el reguero.</p> <p>Históricamente, la cota del afloramiento de la Fuente de los Borjas 1 (629 msnm), Fuente de los Borjas 2 (605 msnm), Fuente de las Carrascas 1 (597 msnm) y Fuente de las Carrascas 2 (557 msnm) estaban por debajo del nivel piezométrico histórico de la zona (640 msnm), por lo que manaban un caudal relativamente abundante y estable. Sin embargo, (salvo la última mencionada) hoy están por encima del nivel piezométrico de la zona (575 msnm), por lo que su caudal se ha reducido.</p> <p>Las fuentes que históricamente han manado reguero arriba de donde se ubica el tolo son de mayor a menor proximidad:</p> <ul style="list-style-type: none"> - Fuente de las Carrascas 1 (0,016 l/s en 2005) - Fuente de las Carrascas 2 (0,25 l/s en 2005) - Fuente de los Borjas 2 (0,2 l/s el 24-4-2012) - Fuente de los Borjas 1 (0,2 l/s histórico, 0,1 l/s 24-4-2012). <p>Los caudales de estas fuentes, especialmente las que nacen a una mayor cota topográfica, se han reducido sustancialmente, y si el reguero lleva más agua (3 l/s) que la suma de sus caudales es por los afloramientos que aún se producen directamente al propio curso del mismo en lo más hondo del barranco.</p> <p>Caza y erosión natural.</p>

<p>Biodiversidad circundante y en el tolo:</p>	<p>El entorno del tolo es un coscojar en mosaico con aulagar con pino carrasco donde aparece además quejigo. En el tolo, ausente de alóctonas, hay mimbreras, <i>Euphorbia pubescens</i>, durillo, <i>Poa nemoralis</i> y <i>Brachypodium sylvaticum</i>. Aparecen además pequeños juncuales de junco churrero y de <i>Schoenus nigricans</i>.</p>

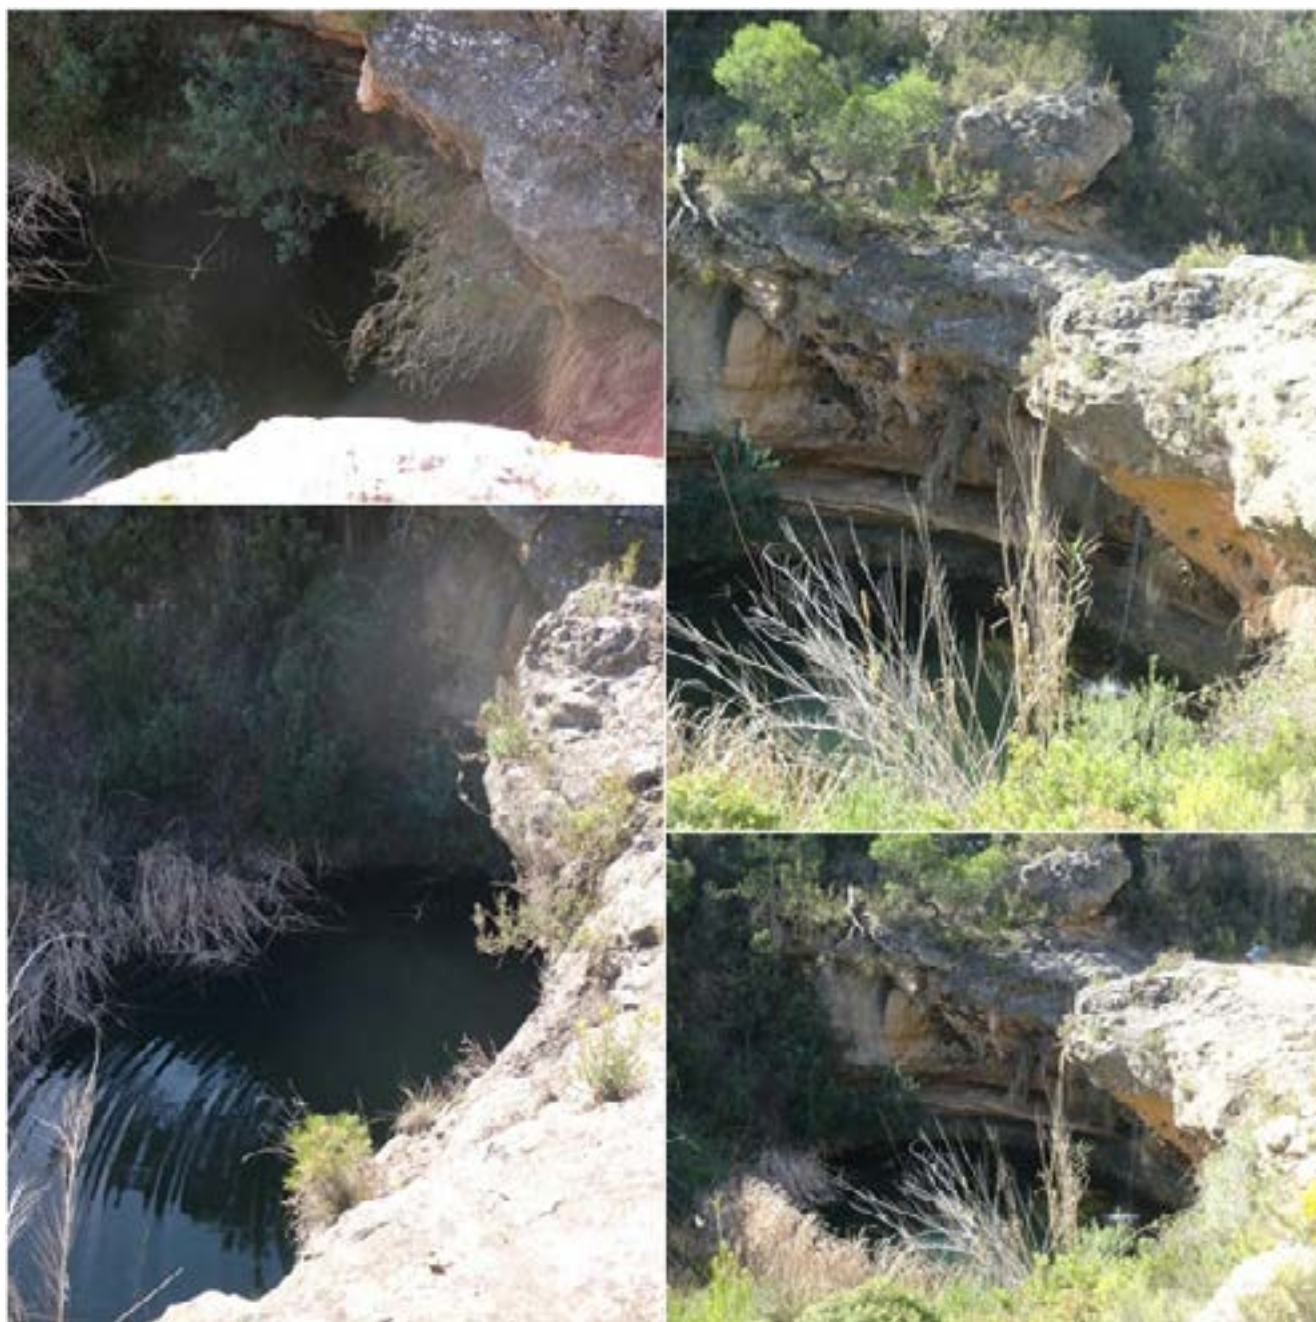
TOLLO LAS CARRASCAS MEDIO (VILLAMALEA)

Fecha de inspección	24-04-2012
Nombre del tolo	Tollo las Carrascas Medio
Nombre del barranco o rambla	Rambla de Calderón, que confluye aguas abajo con la Rambla de los Melchores. Posteriormente se agrega la Rambla de la Tortuga antes de verter al río Cabriel apenas 200 metros aguas arriba de la aldea de Tamayo.
Localización: Coordenadas UTM: XY	X 630545 Y 4358756
Municipio	Villamalea
Paraje	Huerta de las Carrascas
Altitud: (msnm)	530
Pendiente de laderas adyacentes: (°)	70° en ladera N, 60 en la ladera NO
Orientación general del barranco: (N,S, O, e intermedias a nivel de NE,NO, etc)	NE
¿Cómo llegar?	<p>Se sale de Casas Ibáñez por la Carretera de Tabaqueros (asfaltada). Al llegar a la zona de La Ceja se comienza a descender, y aproximadamente a 10 km de Casas Ibáñez se llega a la aldea de Tabaqueros, situada dentro del término de Villamalea. Tan pronto entramos a la aldea, tomamos el primer camino que sale a la izquierda, y unos 1000 metros más adelante llegamos a las ruinas de la aldea de Los Sorias. Pasamos la aldea y tomamos el camino que sale a la izquierda hacia el oeste. Después de unos 700 metros llegamos a una bifurcación donde tomamos el camino de la derecha hacia el norte, y tras 1,5 km aproximadamente, llegamos a las ruinas de las Casas de los Pinos. Seguimos el camino hacia el noreste hasta llegar a la Huerta de las Carrascas, donde tomamos el camino que parte hacia el este, que discurre en paralelo a los tres tollos de las Carrascas. El Tollo de las Carrascas Medio está situado unos 150 metros reguero abajo del Tollo de las Carrascas Alto.</p> <p>(Croquis al final de la ficha)</p>

<p>1970-2008. Descenso de 65 metros, aproximadamente.</p> <p>Geomorfología: presenta un potente voladizo calcáreo de igual dimensión que el caedero (6 m). Laguna de 6-8 m de diametro de profundidad media.</p>
<p>Afecciones:</p>	<p>Afección por bombeos. Los bombeos de aguas subterráneas del área de influencia de la fuente han llevado a la caída del nivel piezométrico y a la consiguiente merma del agua que corre por el reguero.</p> <p>Históricamente, la cota del afloramiento de la Fuente de los Borjas 1 (629 msnm), Fuente de los Borjas 2 (605 msnm), Fuente de las Carrascas 1 (597 msnm) y Fuente de las Carrascas 2 (557 msnm) estaban por debajo del nivel piezométrico histórico de la zona (640 msnm), por lo que manaban un caudal relativamente abundante y estable. Sin embargo, (salvo la última mencionada) hoy están por encima del nivel piezométrico de la zona (575 msnm), por lo que su caudal se ha reducido.</p> <p>Las fuentes que históricamente han manado reguero arriba de donde se ubica el tolo son de mayor a menor proximidad:</p> <ul style="list-style-type: none"> - Fuente de las Carrascas 1 (0,016 l/s en 2005) - Fuente de las Carrascas 2 (0,25 l/s en 2005) - Fuente de los Borjas 2 (0,2 l/s el 24-4-2012) - Fuente de los Borjas 1 (0,2 l/s histórico, 0,1 l/s 24-4-2012). <p>Los caudales de estas fuentes, especialmente las que nacen a una mayor cota topográfica, se han reducido sustancialmente, y si el reguero lleva más agua (3 l/s) que la suma de sus caudales es por los afloramientos que aún se producen directamente al propio curso del mismo en lo más hondo del barranco.</p> <p>Caza, pastoreo, tránsito de motos y nitrificación por antiguos huertos adyacentes.</p>

<p>Biodiversidad circundante y en el tolo:</p>	<p>El entorno se conforma como un aulagar con coscojar y pino carrasco sobre suelo muy pedregoso, es un <i>Rhamno-Juniperetum phoeniceae</i>. El tolo presenta espadañar, cañaveral, juncal de <i>Schoenus nigra</i> con <i>Carex elata</i>, en las zonas no inundadas se desarrolla un fenalar con juncal de junco churrero.</p>

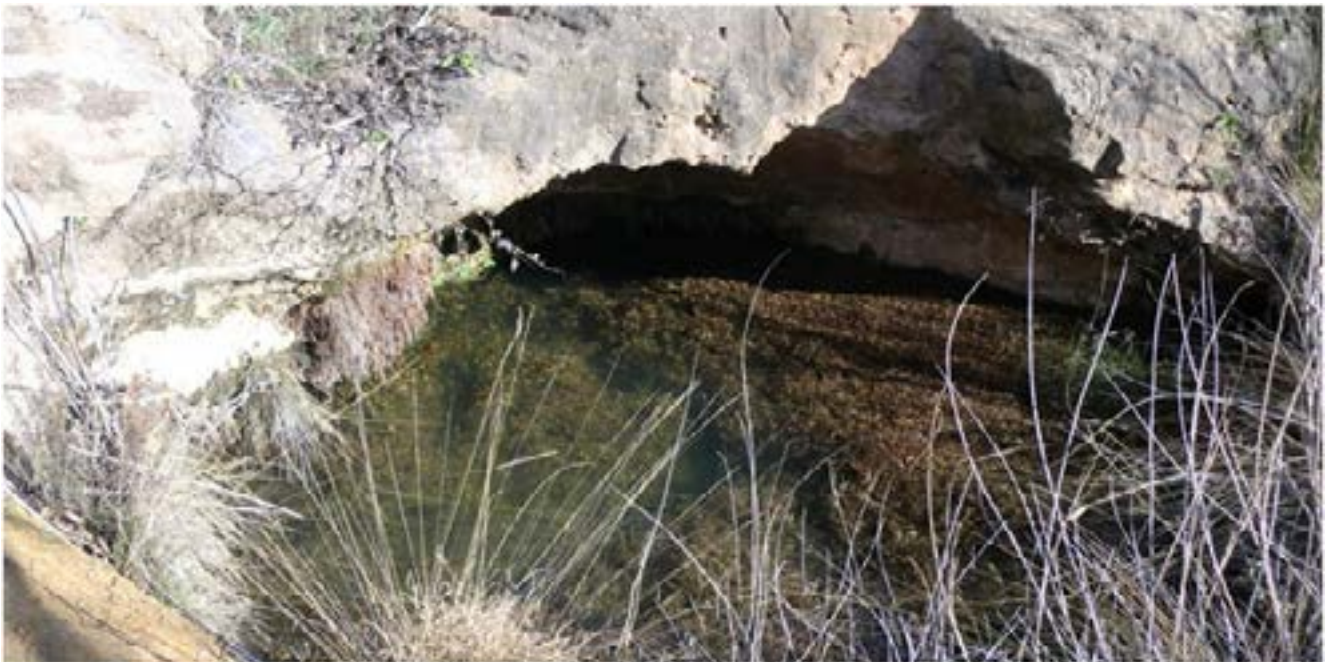
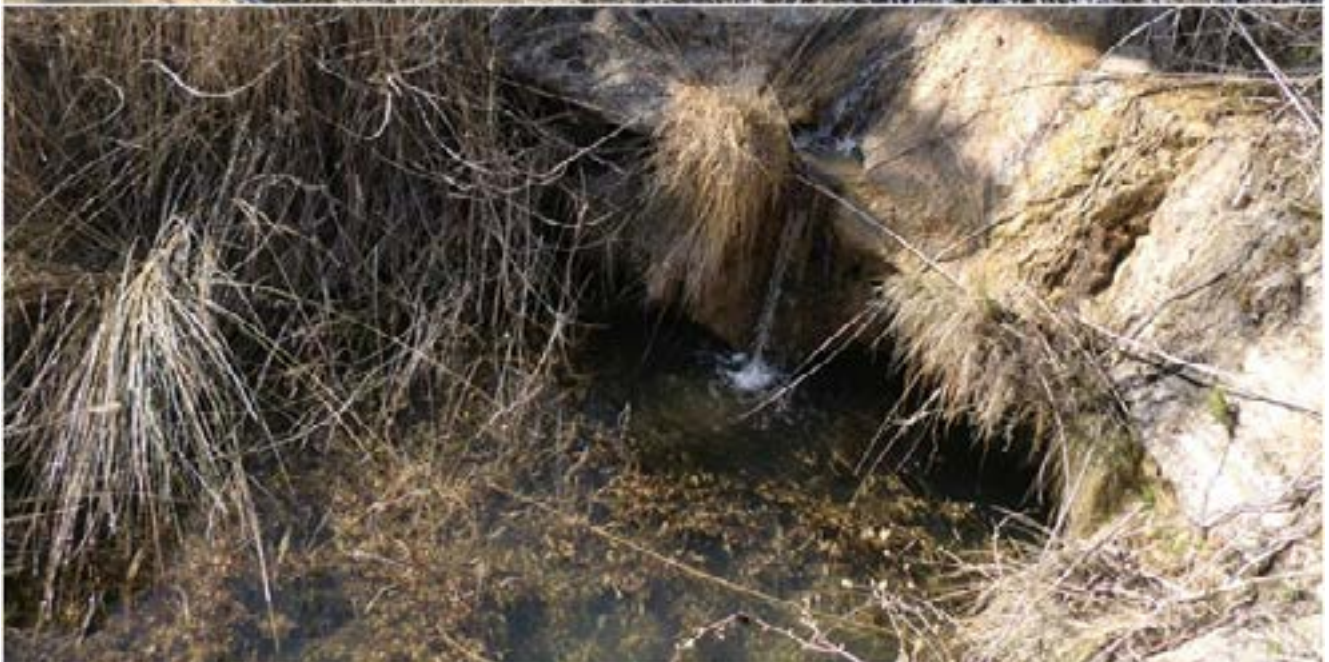
TOLLO LAS CARRASCAS ALTO (VILLAMALEA)

Fecha de inspección	24-04-2012
Nombre del tolo	Tollo las Carrascas Alto
Nombre del barranco o rambla	Rambla de Calderón, que confluye aguas abajo con la Rambla de los Melchores. Posteriormente se agrega la Rambla de la Tortuga antes de verter al río Cabriel apenas 200 metros aguas arriba de la aldea de Tamayo.
Localización: Coordenadas UTM: XY	X 630408 Y 4358743
Municipio	Villamalea
Paraje	Huerta de las Carrascas
Altitud: (msnm)	542
Pendiente de laderas adyacentes: (°)	60°
Orientación general del barranco: (N,S, O, e intermedias a nivel de NE,NO, etc)	NE
¿Cómo llegar?	<p>Se sale de Casas Ibáñez por la Carretera de Tabaqueros (asfaltada). Al llegar a la zona de La Ceja se comienza a descender, y aproximadamente a 10 km de Casas Ibáñez se llega a la aldea de Tabaqueros, situada dentro del término de Villamalea. Tan pronto entramos a la aldea, tomamos el primer camino que sale a la izquierda, y unos 1000 metros más adelante llegamos a las ruinas de la aldea de Los Sorias. Pasamos la aldea y tomamos el camino que sale a la izquierda hacia el oeste. Después de unos 700 metros llegamos a una bifurcación donde tomamos el camino de la derecha hacia el norte, y tras 1,5 km aproximadamente, llegamos a las ruinas de las Casas de los Pinos. Seguimos el camino hacia el noreste hasta llegar a la Huerta de las Carrascas, donde tomamos el camino que parte hacia el este, que discurre en paralelo a los tres tollos de las Carrascas.</p> <p>(Croquis al final de la ficha)</p>

<p>Año 2008 (575 msnm según IGME). 1970-2008. Descenso de 65 metros, aproximadamente.</p> <p>Geomorfología: se trata de un tollo doble con dos derramaderos, una laguna que luego tiene otro vertido a un regato. La potencia de la visera de 1 m y la laguna poco profunda pues prácticamente esta formada por un pavimento rocoso calizo.</p>
<p>Afecciones:</p>	<p>Afección por bombeos. Los bombeos de aguas subterráneas del área de influencia de la fuente han llevado a la caída del nivel piezométrico y a la consiguiente merma del agua que corre por el reguero.</p> <p>Históricamente, la cota del afloramiento de la Fuente de los Borjas 1 (629 msnm), Fuente de los Borjas 2 (605 msnm), Fuente de las Carrascas 1 (597 msnm) y Fuente de las Carrascas 2 (557 msnm) estaban por debajo del nivel piezométrico histórico de la zona (640 msnm), por lo que manaban un caudal relativamente abundante y estable. Sin embargo, (salvo la última mencionada) hoy están por encima del nivel piezométrico de la zona (575 msnm), por lo que su caudal se ha reducido.</p> <p>Las fuentes que históricamente han manado reguero arriba de donde se ubica el tollo son de mayor a menor proximidad:</p> <ul style="list-style-type: none"> - Fuente de las Carrascas 1 (0,016 l/s en 2005) - Fuente de las Carrascas 2 (0,25 l/s en 2005) - Fuente de los Borjas 2 (0,2 l/s el 24-4-2012) - Fuente de los Borjas 1 (0,2 l/s histórico, 0,1 l/s 24-4-2012). <p>Los caudales de estas fuentes, especialmente las que nacen a una mayor cota topográfica, se han reducido sustancialmente, y si el reguero lleva más agua (3 l/s) que la suma de sus caudales es por los afloramientos que aún se producen directamente al propio curso del mismo en lo más hondo del barranco.</p> <p>Caza, tránsito de motos por la laguna, nitrificación por antiguos cultivos cercanos, pastoreo.</p>

<p>Biodiversidad circundante y en el tollo:</p>	<p>El entorno está dominado por un aulagar en mosaico con brezal y cerveral, sin embargo la ladera N posee un soto de coscojar con pino carrasco. El tollo tiene comunidades foráneas como el cañaveral y otras como el juncal de junco churrero, juncal de <i>Schoenus nigricans</i>, carrizal y algo de zarza por la nitrificación.</p>

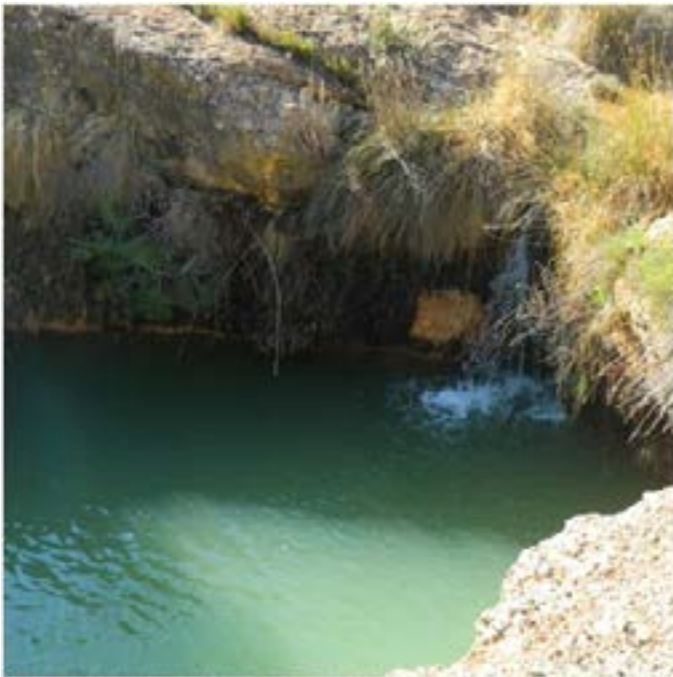
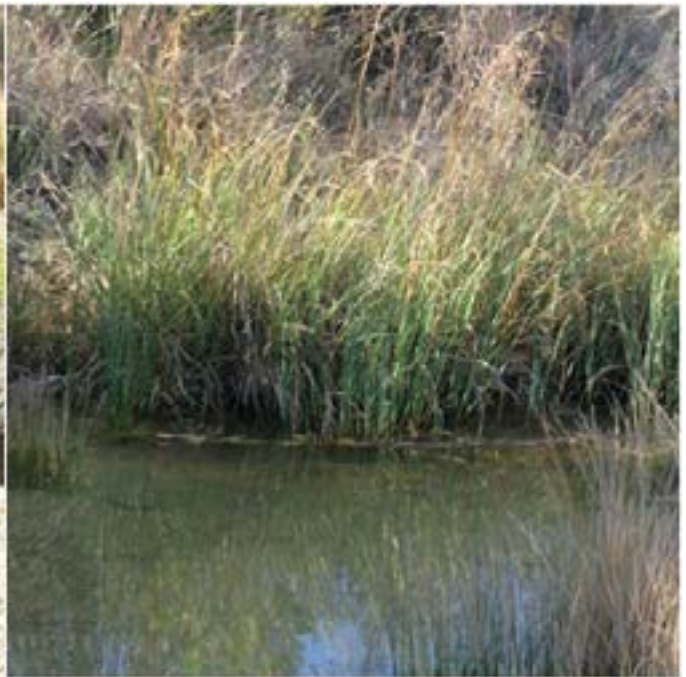
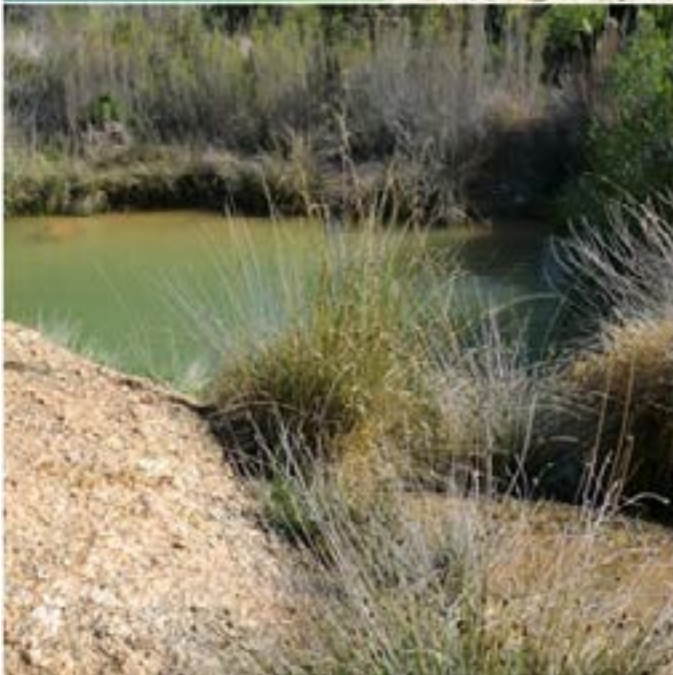
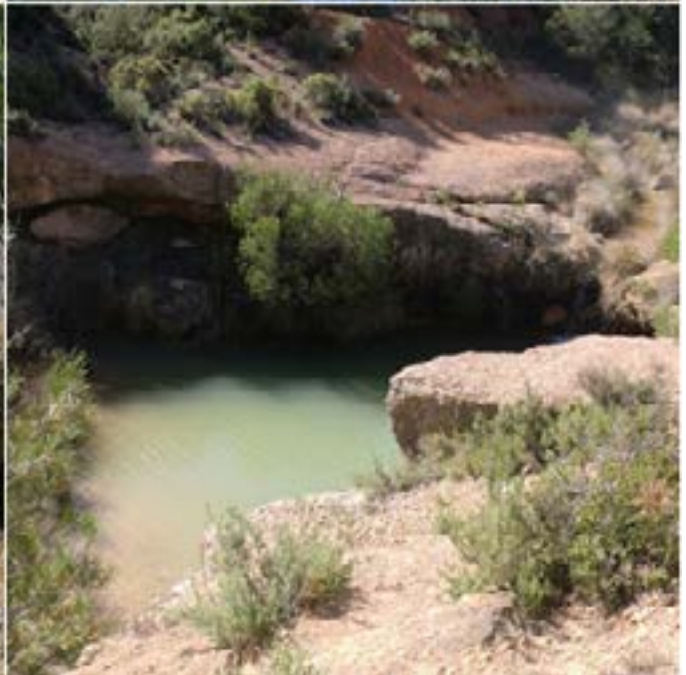
TOLLO DE LA REINA (VILLAMALEA)

Fecha de inspección	02-05-2012
Nombre del tolo	Tollo de la Reina
Nombre del barranco o rambla	Rambla del Agua, que previamente ha incorporado la Rambla del Huerto de Moñuzo, la Rambla de la Fuente del Pinar y la Rambla del Estanquero. También incorpora a la Rambla Seca poco antes del Tollo de la Caldera. En su tramo final a la Rambla del Agua también se le conoce como Arroyo de la Vid. Vierte finalmente en el río Cabriel apenas 200 metros aguas arriba de la aldea de Los Cárceles.
Localización:	
Coordenadas UTM: XY	X 628020 Y 4363503
Municipio	Villamalea
Paraje	Tollo de la Reina
Altitud: (msnm)	502
Pendiente de laderas adyacentes: (°)	60°
Orientación general del barranco: (N,S, O, e intermedias a nivel de NE,NO, etc)	NE
¿Cómo llegar?	Se sale de Villamalea hacia el noreste hacia la Ermita de San Antón. Se continua con la misma dirección después de pasar la Ermita, hacia la aldea de Los Cárceles, junto al río Cabriel. A llegar a Los Cárceles se toma un camino río arriba y después se comienza a subir por la Rambla del Agua. Apenas a unos 500 metros está el Tollo de la Reina (Croquis al final de la ficha)

<p>Unos 200 metros más abajo del tolo hay una derivación de agua que se conduce por una reguera para fines de riego (coordenadas X 628109 Y 4363683 Z 497).</p> <p>Geomorfología: tolo sobre calizas compactadas pedregosas y lavadas que conforman una laguna de 12 m de diámetro de aparente buena profundidad antecedida de un regato que continua tras el tolo en forma de regato y acequia a la vez.</p>
<p>Afecciones:</p>	<p>Afección por bombeos. Los bombeos de aguas subterráneas del área de influencia de la fuente han llevado a la caída del nivel piezométrico y a la consiguiente merma del agua que corre por el reguero.</p> <p>Históricamente, aunque la cota del afloramiento de la Fuente de San Antón (691 msnm) y de la Fuente de Pascual Montés (680 msnm) estaban por encima del nivel piezométrico histórico de la zona (640 msnm), manaban cierto caudal. Las Fuentes de los Benitillos 1 y 2 quedaban por encima del nivel piezométrico histórico. No obstante, desde que en los últimos años ha caído el nivel piezométrico de la zona, sus caudales se han secado o se han reducido drásticamente.</p> <p>Las fuentes que históricamente han manado reguero arriba de donde se ubica el tolo son de mayor a menor proximidad:</p> <ul style="list-style-type: none"> - Fuente los Benitillos 2 (0 l/s en 2012). - Fuente los Benitillos 1 (0,05 l/s en 2005). - Fuente Cueva de los Ángeles 1 (5 l/s en 2012). - Fuente Cueva de los Ángeles 2 (0,1 l/s en 2012). - Fuente del Corral de Pascual Montés (Histórico 0,1 l/s, 0 l/s en 2009) - Fuente de San Antón (Histórico 0,6 l/s, 0 l/s en 2009). <p>Los caudales de estas fuentes se han reducido sustancialmente, y si el reguero lleva más agua (5 l/s) que la suma de sus caudales es por el afloramiento principal de la Cueva de los Ángeles además de otros afloramientos que aún se producen directamente al reguero en lo más hondo del barranco.</p> <p>Camino junto al tolo y vivienda muy cercana. Hay una bomba de inmersión en el regato anterior al tolo, cultivos leñosos y de huerta.</p>

<p>Biodiversidad circundante y en el tolo:</p>	<p>El entorno del tolo está definido por un aulagar con soto de coscojar mucho pino carrasco, enebro, sabina negra, madroño, labiérnago, esparto, lentisco, etc. En el tolo toda la pared del voladizo se reviste de un <i>Adiantetum</i>. En el regato de salida aparece un cañaveral, a la entrada un carrizal con juncal de <i>Schoenus nigricans</i>. También algo de masiegar en el regato de entrada con presencia de <i>Saccharum ravennae</i>. Aparecen unas pocas sargas, alguna zarza y álamos pequeños.</p>

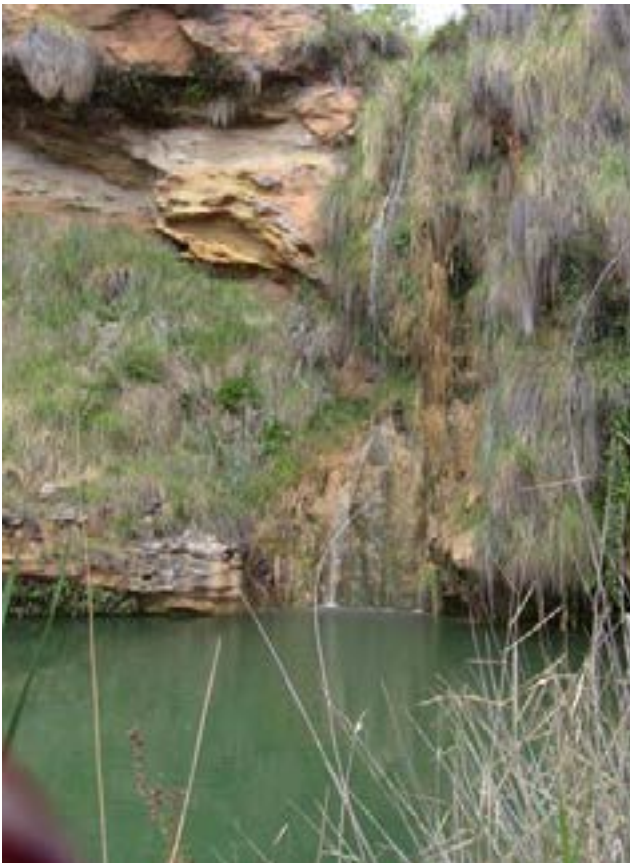
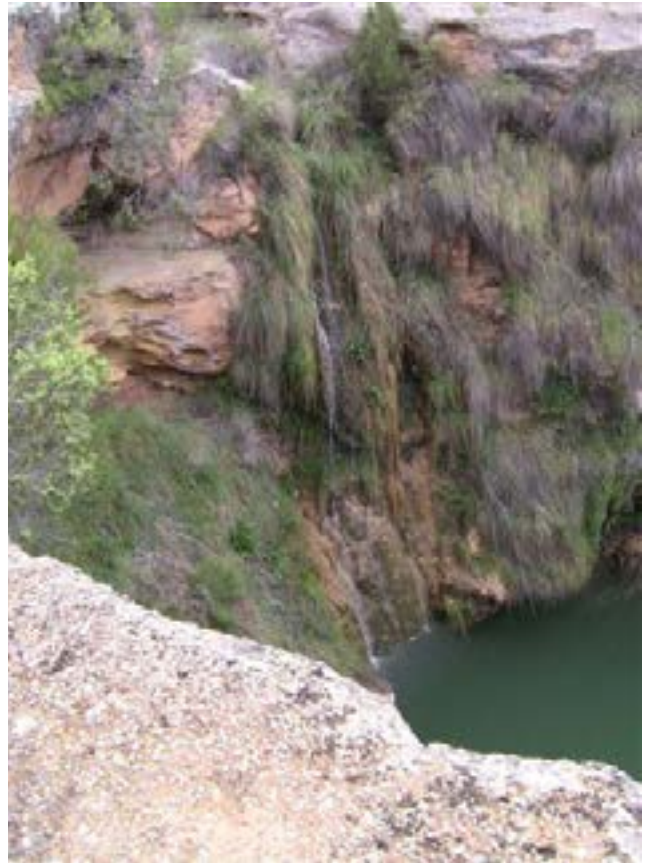
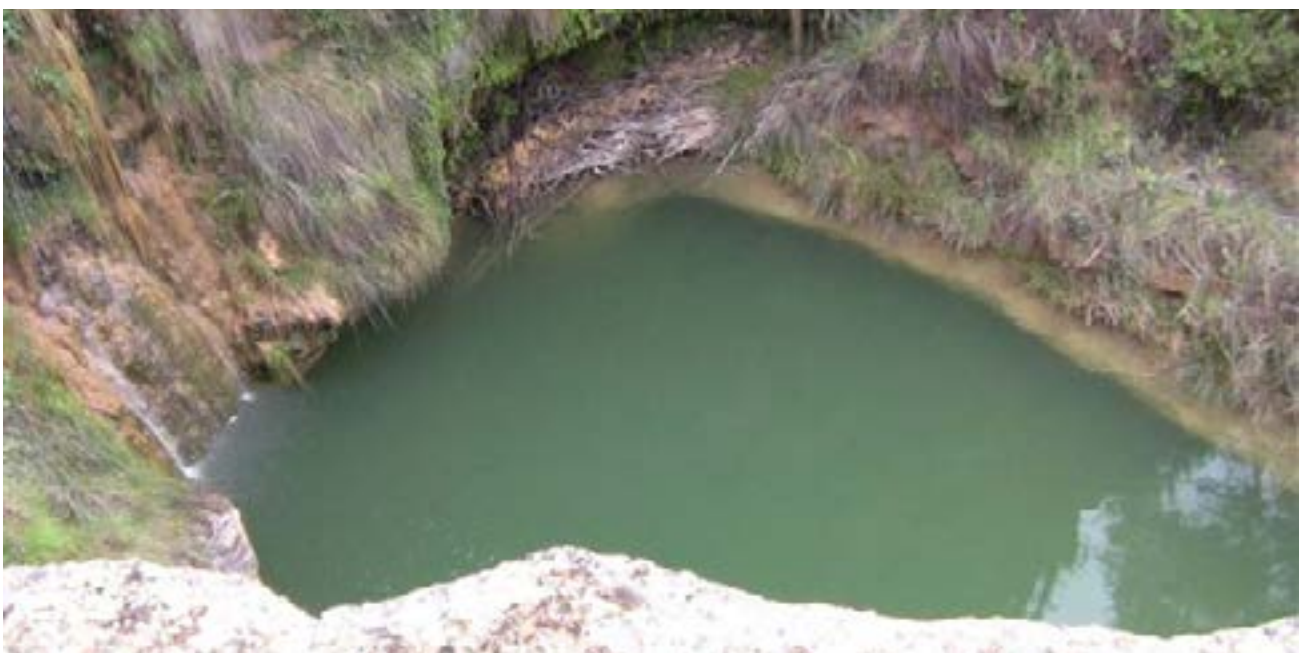
TOLLO DE LA TORTUGA (VILLAMALEA)

Fecha de inspección	05-05-2012
Nombre del tollo	Tollo de la Tortuga
Nombre del barranco o rambla	Rambla del Tollo de la Tortuga después de incorporar la Rambla Ancha. Posteriormente se une a la Rambla de Calderón que vierte al río Cabriel unos 100 metros aguas arriba de la aldea de Tamayo, después de habersele unido la Rambla de los Sorias.
Localización: Coordenadas UTM: XY	X 630492 4359433
Municipio	Villamalea
Paraje	Huerta de Carreras-Tollo de la Tortuga
Altitud: (msnm)	533
Pendiente de laderas adyacentes: (°)	60°
Orientación general del barranco: (N,S, O, e intermedias a nivel de NE,NO, etc)	O
¿Cómo llegar?	Se sale de Villamalea hacia el noreste hacia la Ermita de San Antón. Se continua con la misma dirección después de pasar la Ermita, y 1,5 km más adelante, antes de llegar a la Cueva de los Ángeles, se toma una bifurcación del camino a la derecha, en dirección a la Casa Cañada. Aquí se toma el camino en dirección sur que lleva a la Huerta de Carreras, donde reguero abajo del puente inconcluso están los 3 tollos de la Tortuga. (Croquis al final de la ficha)
