**INVENTARIO Y ESTUDIO DE LOS
TOLLOS EN ESPACIOS
RED NATURA 2000
DE LA COMARCA DE LA MANCHUELA
(ALBACETE)**

**RAFAEL
MOLINA CANTOS**

**MARGARITA
MELGOSO NAVARRO**

**GREGORIO
LÓPEZ SANZ**

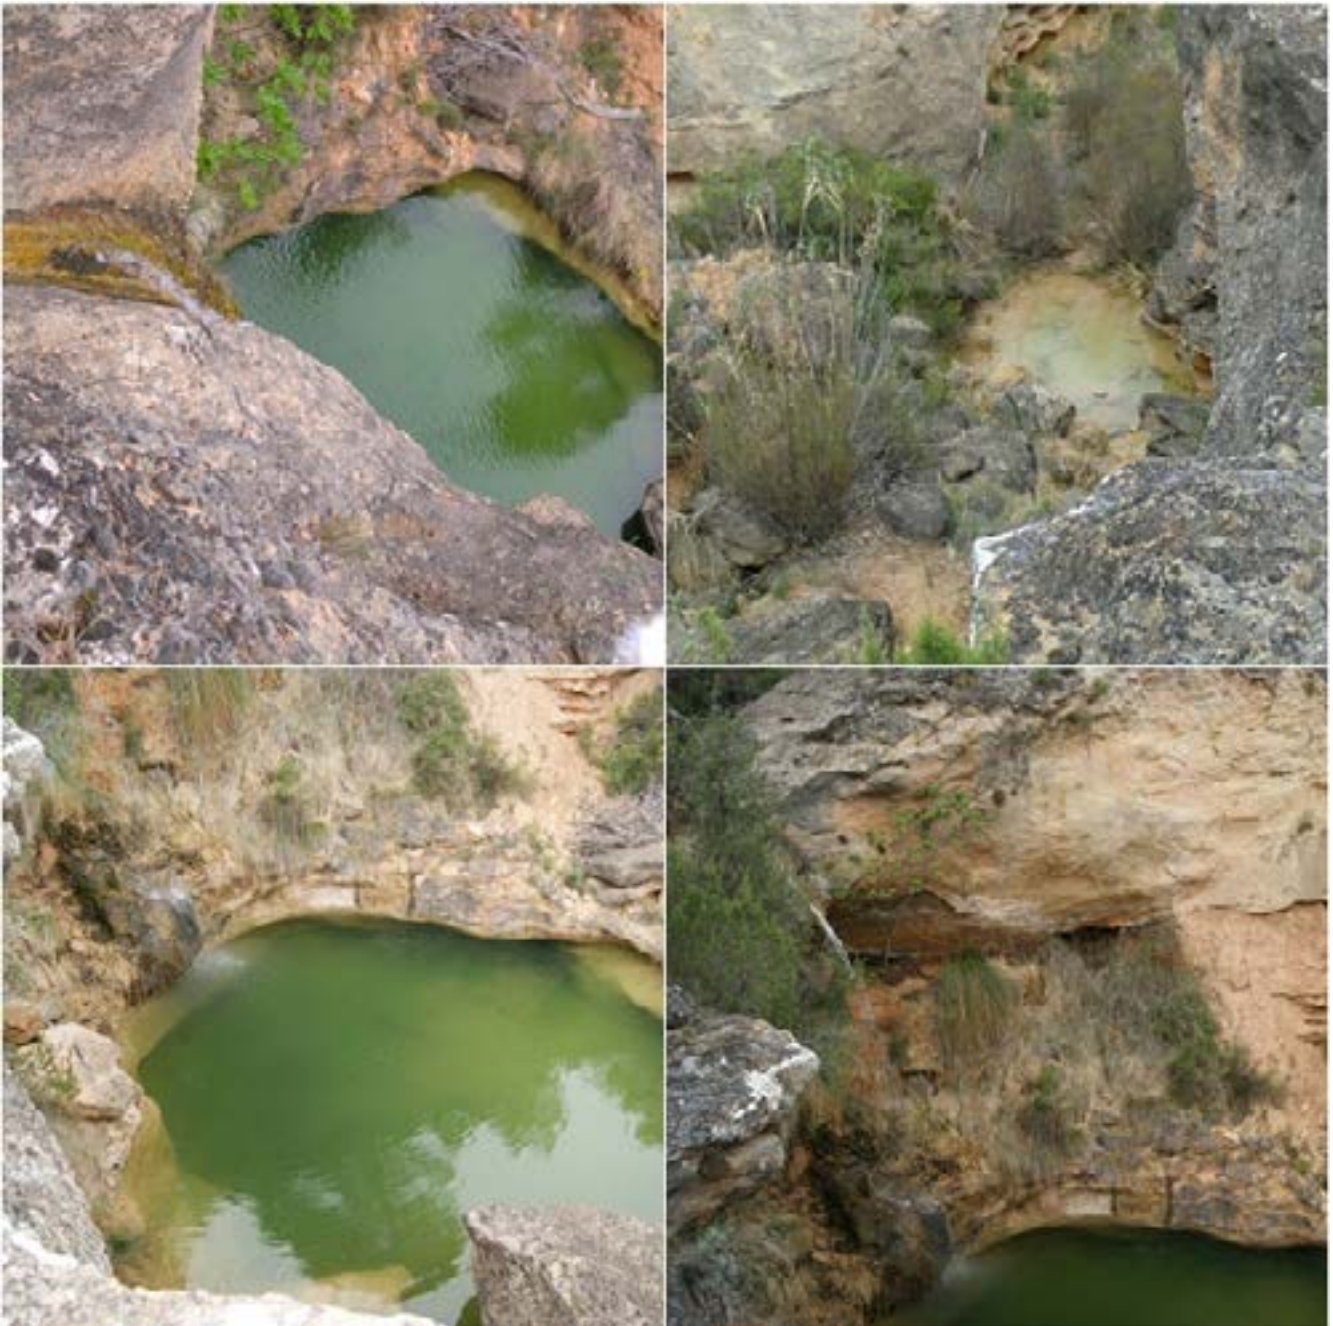
TOLLO DE LA TORTUGA BAJO (VILLAMALEA)

Fecha de inspección	05-05-2012
Nombre del tolo	Tollo de la Tortuga Bajo
Nombre del barranco o rambla	Rambla del Tollo de la Tortuga después de incorporar la Rambla Ancha. Posteriormente se une a la Rambla de Calderón que vierte al río Cabriel unos 100 metros aguas arriba de la aldea de Tamayo, después de habersele unido la Rambla de los Sorias.
Localización: Coordenadas UTM: XY	X 631207 4359617
Municipio	Villamalea
Paraje	Huerta de Carreras-Tollo de la Tortuga
Altitud: (msnm)	490
Pendiente de laderas adyacentes: (°)	80°
Orientación general del barranco: (N,S, O, e intermedias a nivel de NE,NO, etc)	O
¿Cómo llegar?	Se sale de Villamalea hacia el noreste hacia la Ermita de San Antón. Se continua con la misma dirección después de pasar la Ermita, y 1,5 km más adelante, antes de llegar a la Cueva de los Ángeles, se toma una bifurcación del camino a la derecha, en dirección a la Casa Cañada. Aquí se toma el camino en dirección sur que lleva a la Huerta de Carreras, donde reguero abajo del puente inconcluso están los 3 tollos de la Tortuga. (Croquis al final de la ficha)

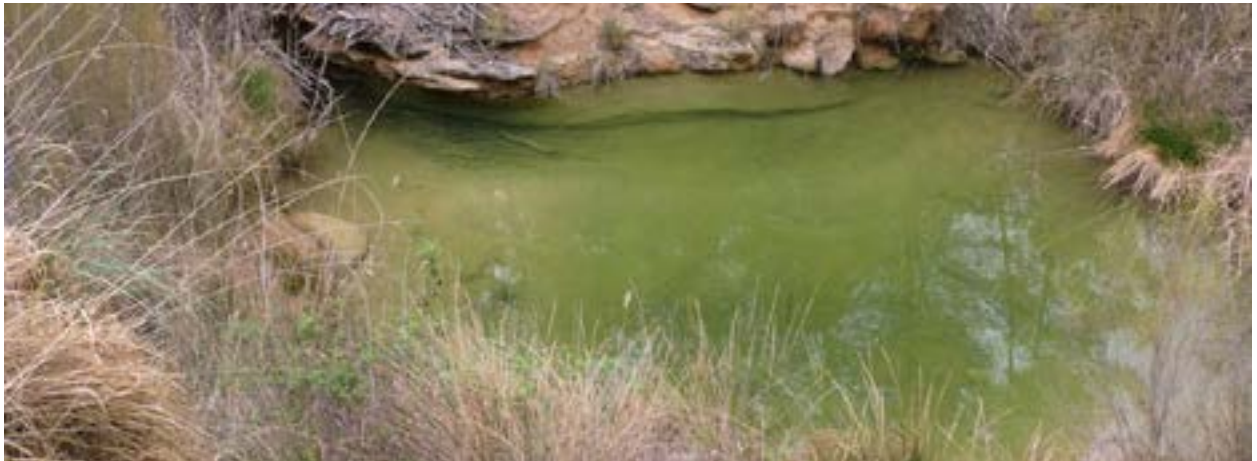
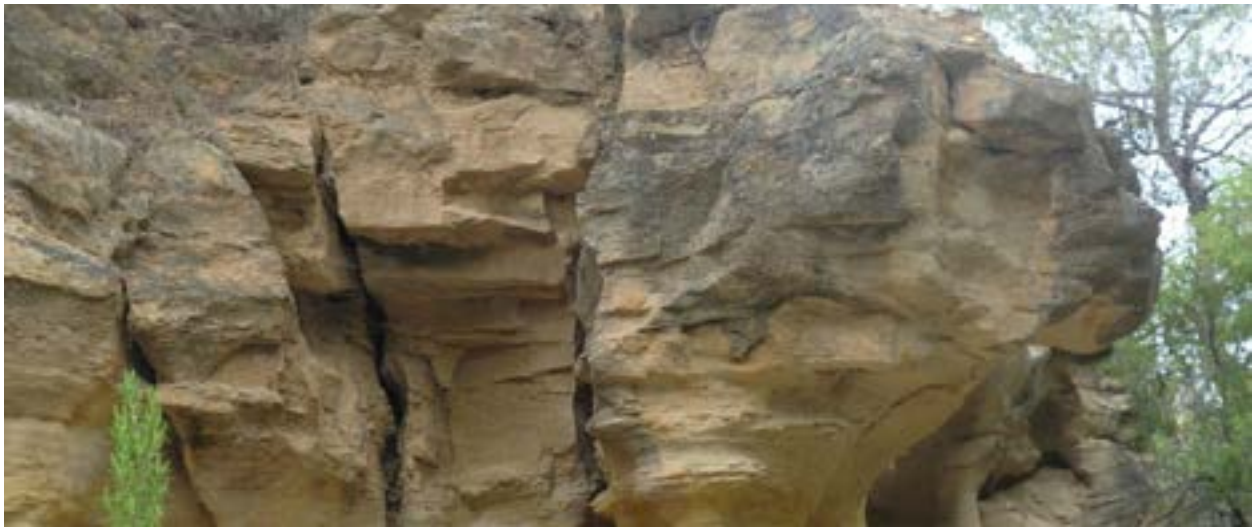
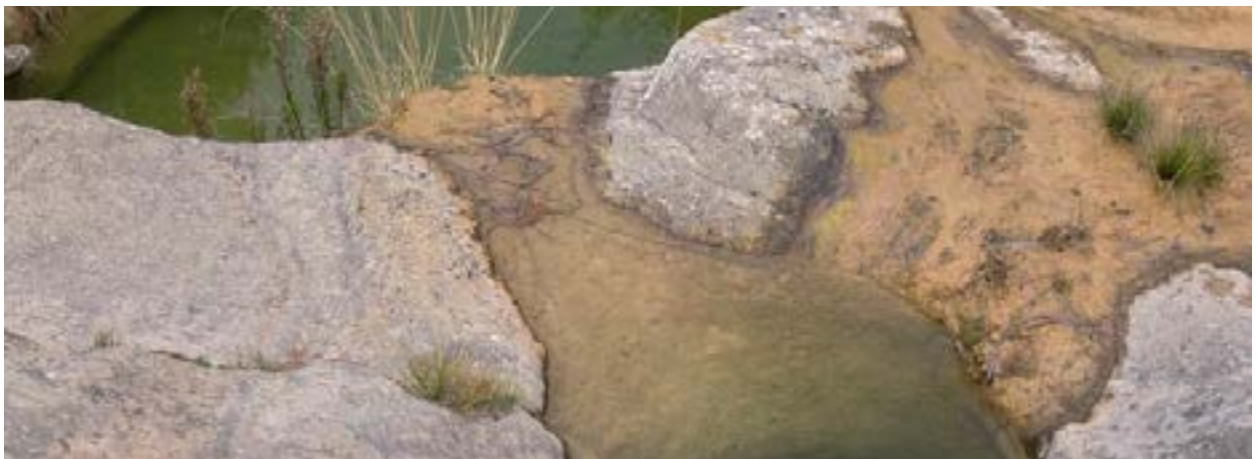
TOLLO DE LA TORTUGA MEDIO (VILLAMALEA)

Fecha de inspección	05-05-2012
Nombre del tolo	Tollo de la Tortuga Medio
Nombre del barranco o rambla	Rambla del Tollo de la Tortuga después de incorporar la Rambla Ancha. Posteriormente se une a la Rambla de Calderón que vierte al río Cabriel unos 100 metros aguas arriba de la aldea de Tamayo, después de habersele unido la Rambla de los Sorias.
Localización: Coordenadas UTM: XY	X 630559 4359432
Municipio	Villamalea
Paraje	Huerta de Carreras-Tollo de la Tortuga
Altitud: (msnm)	515
Pendiente de laderas adyacentes: (°)	45°
Orientación general del barranco: (N,S, O, e intermedias a nivel de NE,NO, etc)	O
¿Cómo llegar?	Se sale de Villamalea hacia el noreste hacia la Ermita de San Antón. Se continua con la misma dirección después de pasar la Ermita, y 1,5 km más adelante, antes de llegar a la Cueva de los Ángeles, se toma una bifurcación del camino a la derecha, en dirección a la Casa Cañada. Aquí se toma el camino en dirección sur que lleva a la Huerta de Carreras, donde reguero abajo del puente inconcluso están los 3 tollos de la Tortuga. (Croquis al final de la ficha)

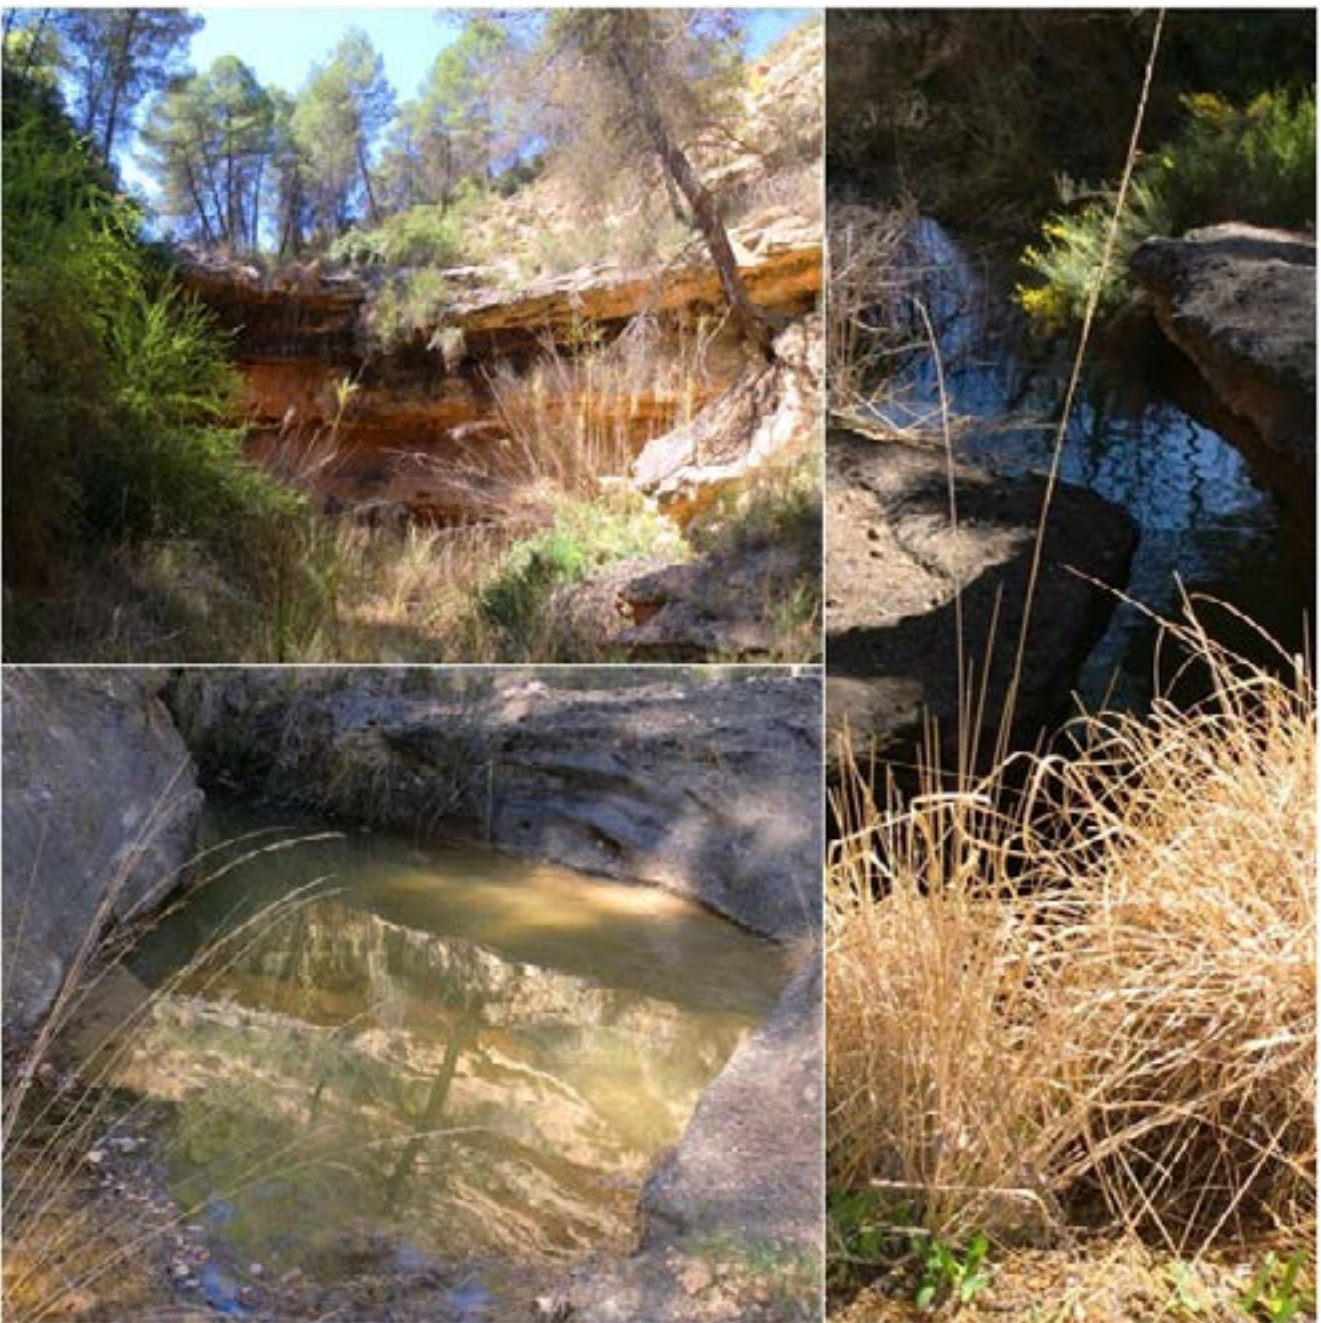
TOLLO DE LA JUNTA DE LAS RAMBLAS (VILLAMALEA)

Fecha de inspección	23-04-2012
Nombre del tolo	Tollo de la Junta de las Ramblas
Nombre del barranco o rambla	Rambla de los Melchores, que nace en la Huerta del Roble y confluye con la Rambla de Calderón en las inmediaciones de este tolo. Posteriormente se agrega la Rambla de la Tortuga antes de verter al río Cabriel apenas 200 metros aguas arriba de la aldea de Tamayo.
Localización: Coordenadas UTM: XY	X 630619 Y 4358751
Municipio	Villamalea
Paraje	La Junta de la Rambla de los Melchores con la Rambla de Calderón
Altitud: (msnm)	546
Pendiente de laderas adyacentes: (°)	60°
Orientación general del barranco: (N,S, O, e intermedias a nivel de NE,NO, etc)	NE
¿Cómo llegar?	<p>Se sale de Casas Ibáñez por la Carretera de Tabaqueros (asfaltada). Al llegar a la zona de La Ceja se comienza a descender, y aproximadamente a 10 km de Casas Ibáñez se llega a la aldea de Tabaqueros, situada dentro del término de Villamalea. Tan pronto entramos a la aldea, tomamos el primer camino que sale a la izquierda, y unos 1000 metros más adelante llegamos a las ruinas de la aldea de Los Sorias. Pasamos la aldea y tomamos el camino que sale a la izquierda hacia el oeste. Después de unos 700 metros llegamos a una bifurcación donde tomamos el camino de la derecha hacia el norte, y tras 1,5 km aproximadamente, llegamos a las ruinas de las Casas de los Pinos. Seguimos el camino hacia el noreste y llegamos a las ruinas de la aldea de El Pelegrín (o Casa de Piqueras), muy cerca de la Junta de las Ramblas.</p> <p>(Croquis al final de la ficha)</p>

<p>Año 1970 (640 msnm según IGME). Año 2008 (575 msnm según IGME). 1970-2008. Descenso de 65 metros, aproximadamente.</p> <p>Geomorfología: posee una visera de gran potencia, al menos 4 m semicircular de unos 35 m con una laguna de 6 a 8 m de diámetro parcialmente cubierta de rocas y vegetación. Tras el rebosadero dela laguna se genera una cadena de pozas sobre pavimento calcáreo y de pudingas durante 40 m.</p>
<p>Afecciones:</p>	<p>Afección por bombeos. Los bombeos de aguas subterráneas del área de influencia de la fuente han llevado a la caída del nivel piezométrico y a la consiguiente merma del agua que corre por el reguero.</p> <p>Históricamente, las cotas del afloramiento de la Fuente Balsa de los Pinos (621 msnm) y de la Fuente Huerta de los Pinos (604 msnm), estaban por debajo del nivel piezométrico histórico de la zona (640 msnm), por lo que manaban un caudal relativamente abundante y estable. Sin embargo, hoy están por encima del nivel piezométrico de la zona (575 msnm), por lo que su caudal se ha reducido.</p> <p>Las fuentes que históricamente han manado reguero arriba de donde se ubica el tolo son de mayor a menor proximidad al tolo:</p> <ul style="list-style-type: none"> - Fuente Balsa de los Pinos (1 l/s en 2005, 0,1 l/s en 2012). - Fuente Huerta de los Pinos (0,5 l/s en 2005, 0,05 l/s en 2012). <p>Los caudales de estas fuentes se han reducido sustancialmente, y si el reguero lleva más agua (2 l/s) que la suma de sus caudales (0,15 l/s) es por los afloramientos que aún se producen directamente al propio curso del mismo en lo más hondo del barranco.</p> <p>Caza.</p>

<p>Biodiversidad circundante y en el tolo:</p>	<p>El entorno está dominado por un pinar de pino carrasco bajo el que se sitúan en mosaico un coscojar-sabinar en laderas muy pedrosas con calveros de aulagar. En el tolo aparecen quejigos que no llegan a formar bosquetes con presencia de <i>Lonicera implexa</i>, <i>Salix atrocinerea</i>, algunas zarzas y cañaveral que se acompañan de fenalar de <i>Brachypodium sylvaticum</i> y juncales de junco churrero.</p>

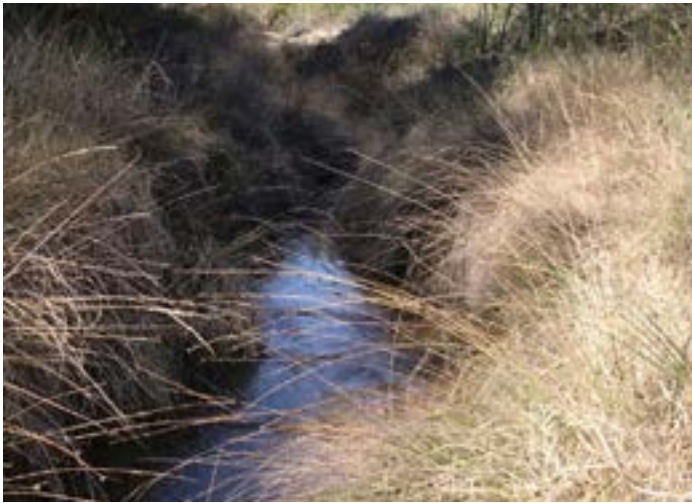
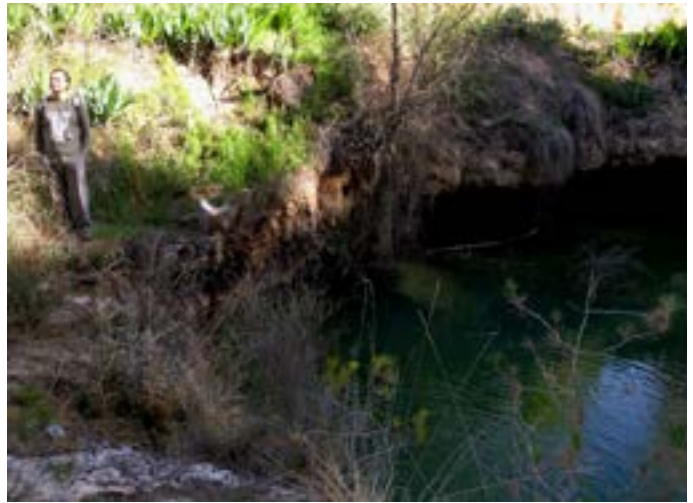
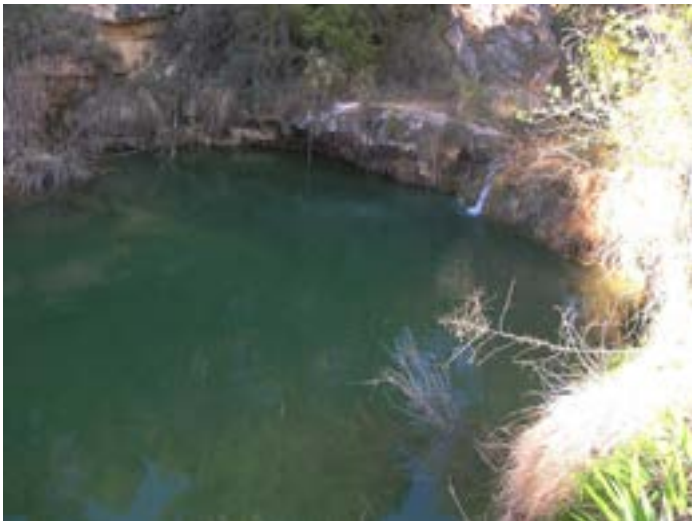
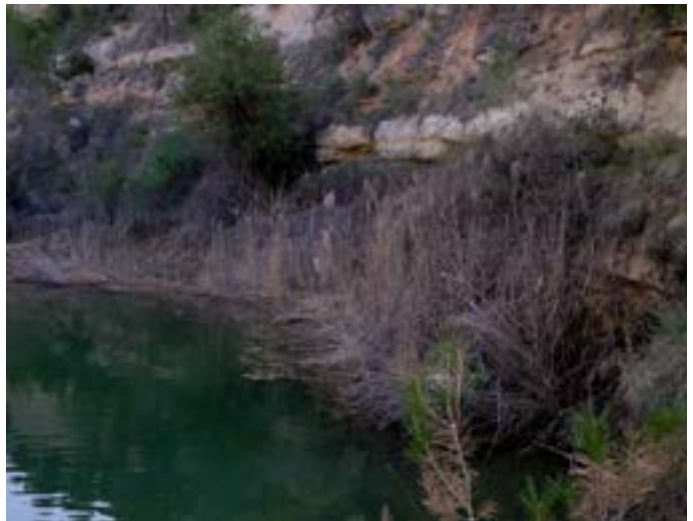
TOLLO DE LOS BENITILLOS (VILLAMALEA)

Fecha de inspección	25-04-2012
Nombre del tolo	Tollo de los Benitillos
Nombre del barranco o rambla	Rambla del Agua, que previamente ha incorporado la Rambla del Huerto de Moñuzo, la Rambla de la Fuente del Pinar y la Rambla del Estanquero. También incorpora a la Rambla Seca poco antes del Tollo de la Caldera. En su tramo final a la Rambla del Agua también se le conoce como Arroyo de la Vid. Vierte finalmente en el río Cabriel apenas 200 metros aguas arriba de la aldea de Los Cárcelos.
Localización: Coordenadas UTM: XY	X 626111 Y 4361585
Municipio	Villamalea
Paraje	Los Benitillos
Altitud: (msnm)	580
Pendiente de laderas adyacentes: (°)	60°
Orientación general del barranco: (N,S, O, e intermedias a nivel de NE,NO, etc)	NE
¿Cómo llegar?	Se sale de Villamalea hacia el noreste hacia la Ermita de San Antón. Se continua con la misma dirección después de pasar la Ermita, y unos 2 km más adelante está la Cueva de los Ángeles. Aquí tomamos el camino en dirección norte y en las dos bifurcaciones siguientes giramos a la derecha, llegando finalmente a las casas de Los Benitillos. (Croquis al final de la ficha)

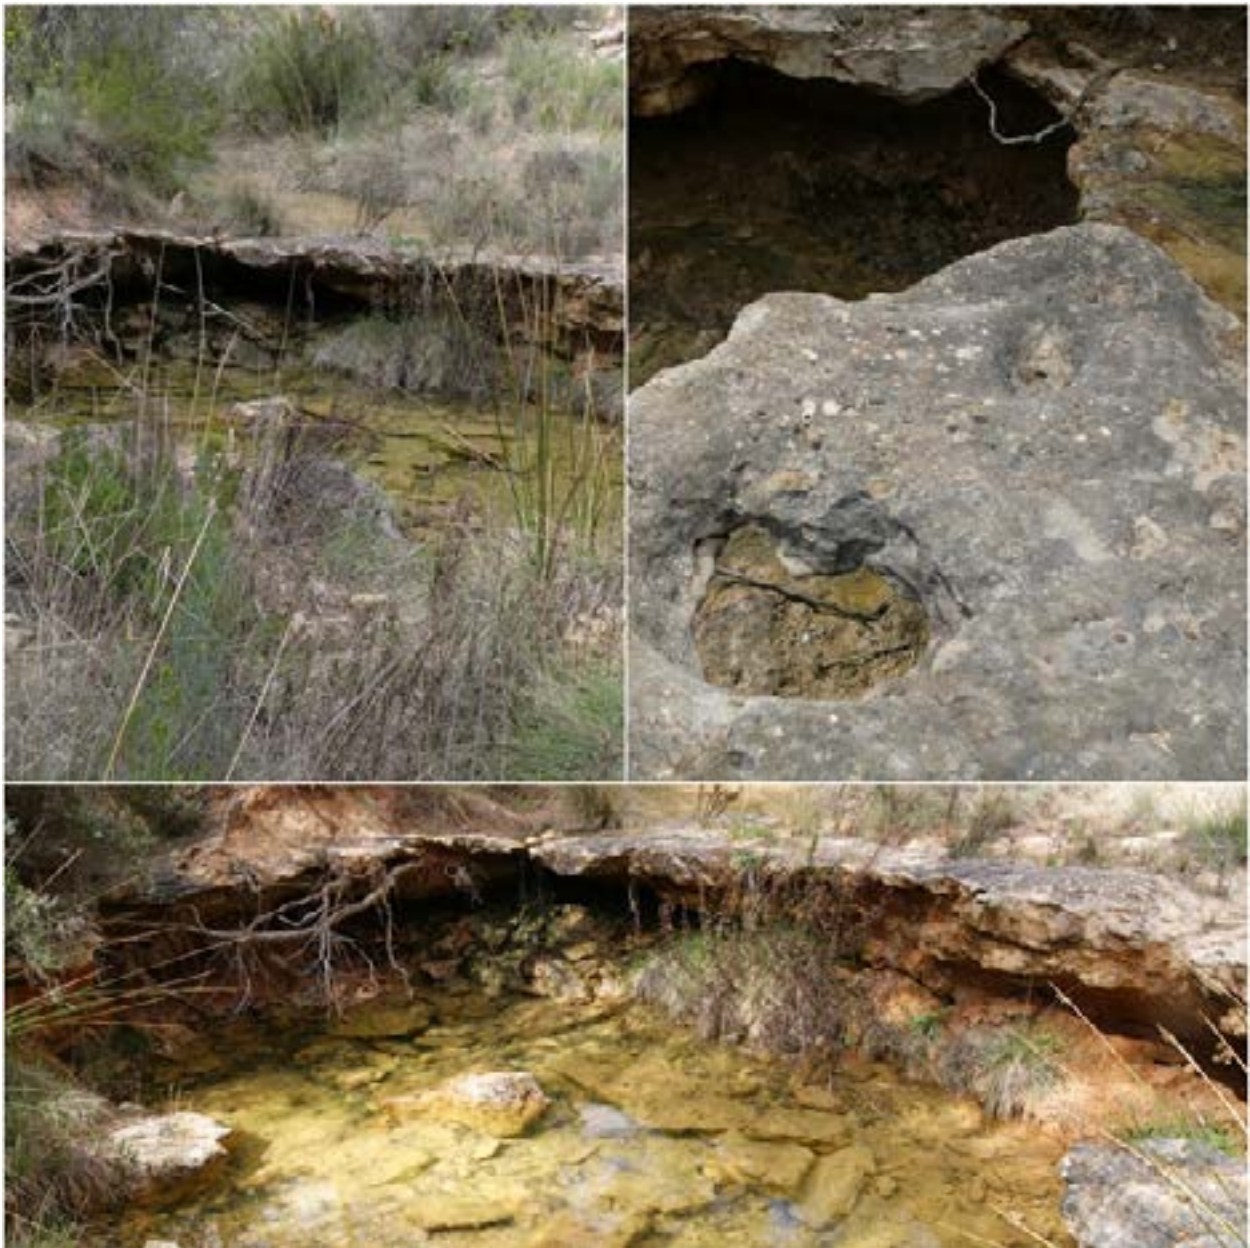
TOLLO LOS CUATRO TOLLEJOS DEL CENAJO (VILLAMALEA)

<p>1970-2008. Descenso de 65 metros, aproximadamente.</p> <p>Caudales conjuntos de las Fuentes de los Sorias 1, 2 y 3: Caudal medio histórico estimado: 0,6 l/s Caudal medio actual estimado (2012): 0,3 l/s Evolución del caudal medio: -0,3 l/s</p> <p>Geomorfología: en apenas 40 m de longitud y sobre pavimento de calizas compactas se asientan estos 4 tollejos con lagunas de 2 m diámetro salvo la última de ellas que posee 7 m, todas ellas son de escasa profundidad</p>
Afecciones:	<p>Afección por bombeos. Los bombeos de aguas subterráneas del área de influencia de la fuente han llevado a la caída del nivel piezométrico y a la consiguiente merma del agua que corre por el reguero.</p> <p>Históricamente, las cotas del afloramiento de las Fuentes de los Sorias 1, 2 y 3 (591, 590 y 612 msnm), estaban por debajo del nivel piezométrico histórico de la zona (640 msnm), por lo que estas fuentes y otras muchas reguero arriba manaban un caudal relativamente abundante y estable. Sin embargo, hoy están por encima del nivel piezométrico de la zona (575 msnm), por lo que su caudal se ha reducido, al igual que el de otras fuentes de mayor cota vertientes a este reguero.</p> <p>Las fuentes que históricamente han manado reguero arriba de donde se ubica el tolo son de mayor a menor proximidad al tolo (los caudales de estos manantiales corrían/corren reguero abajo y se precipitaban/precipitan por el tolo):</p> <ul style="list-style-type: none"> - Fuentes de los Sorias 1, 2 y 3 - Fuente de la Huerta de Luna <p>Los caudales de todas ellas se han reducido sustancialmente o incluso se han secado (Fuente de la Huerta de Luna).</p> <p>Caza y erosión</p>

Biodiversidad circundante y en el tolo:	<p>El entorno del tolo se puebla de soto de coscojar con pequeños claros de aulagar dominado por pino carrasco en el que aparecen lentiscos, brezos, cambrones, madroños, labiérnagos, enebros y sabinas negras constituyendo un <i>Rhamno-Quercetum cocciferae</i>. En el tolo casi no aparecen higrófitos por la escasez de suelo y se aprecia un juncal de junco churrero y en suelos húmedos aparecen juncales aclarados de <i>Juncus effusus</i> con <i>Schoenus nigricans</i>.</p>

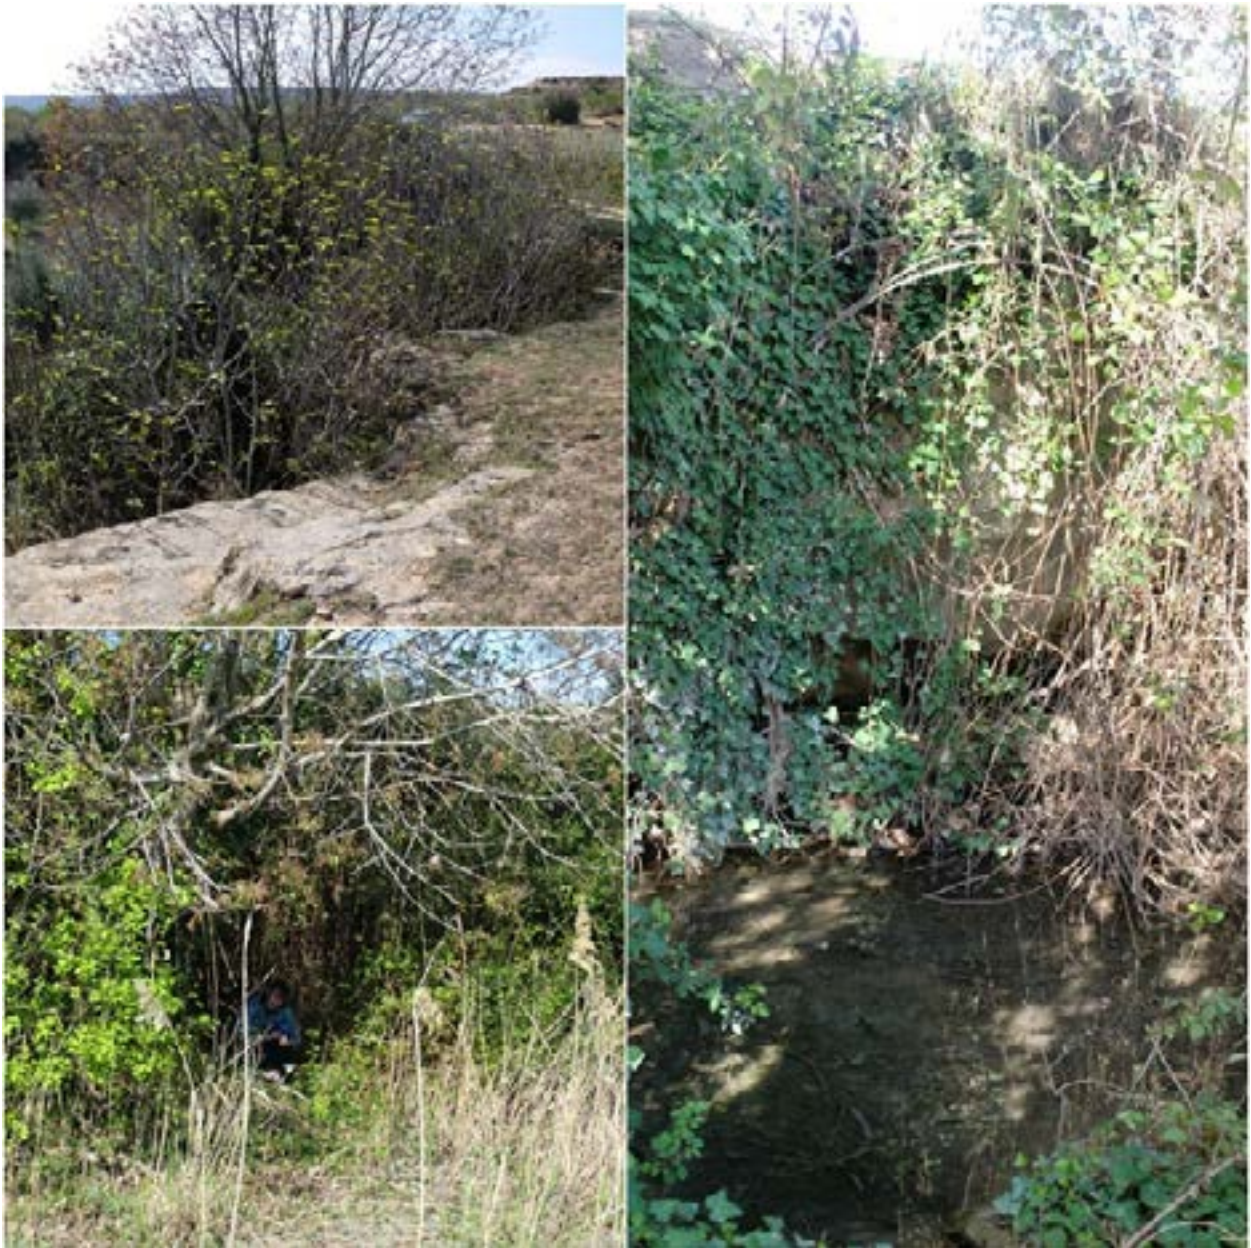
TOLLO LOS SORIAS 1 (VILLAMALEA)

<p>Caudal medio histórico estimado: 0,5 l/s Caudal medio actual real (27-09-2010): 0,25 l/s Caudal medio actual estimado (23-04-2012): 0,1 l/s Evolución del caudal medio: -0,4l/s</p> <p>Geomorfología. Su voladizo de caliza es poco visible al encontrarse oculto por el ramaje de hiedra, tiene una potencia de algo más de 1 m y está rodeado de un talud terroso poco compactado.</p>
<p>Afecciones:</p>	<p>Afección por bombeos. Los bombeos de aguas subterráneas del área de influencia de la fuente han llevado a la caída del nivel piezométrico y a la consiguiente merma del agua que corre por el reguero.</p> <p>Históricamente, la cota del afloramiento de la Fuente de los Sorias 1 (594 msnm), en el mismo tollo, estaba por debajo del nivel piezométrico histórico de la zona (640 msnm), por lo que esta fuente y otras muchas reguero arriba manaban un caudal relativamente abundante y estable. Sin embargo, hoy está por encima del nivel piezométrico de la zona (575 msnm), por lo que su caudal se ha reducido, al igual que el de otras fuentes de mayor cota vertientes a este reguero.</p> <p>Las fuentes que históricamente han manado reguero arriba de donde se ubica el tollo son de mayor a menor proximidad al tollo (los caudales de estos manantiales corrían/corren reguero abajo y se precipitaban/precipitan por el tollo):</p> <ul style="list-style-type: none"> - Fuente de los Sorias (1 y 3) - Fuente de la Huerta de Luna <p>Los caudales de todas ellas se han reducido sustancialmente o incluso se han secado (Fuente de la Huerta de Luna).</p> <p>Se encuentra junto a los ejidos de la aldea presentando nitrificación y deterioro de su vegetación pues además hay pastoreo en el lugar.</p>

<p>Biodiversidad circundante y en el tollo:</p>	<p>El paraje además de cultivos leñosos presenta otros cubiertos de aulagar con pino piñonero, cerca del tollo aparece un grupo de olmos junto al caserío.. El enclave del tollo carece de su vegetación natural apareciendo únicamente un fenalar con algo de carrizal.</p>

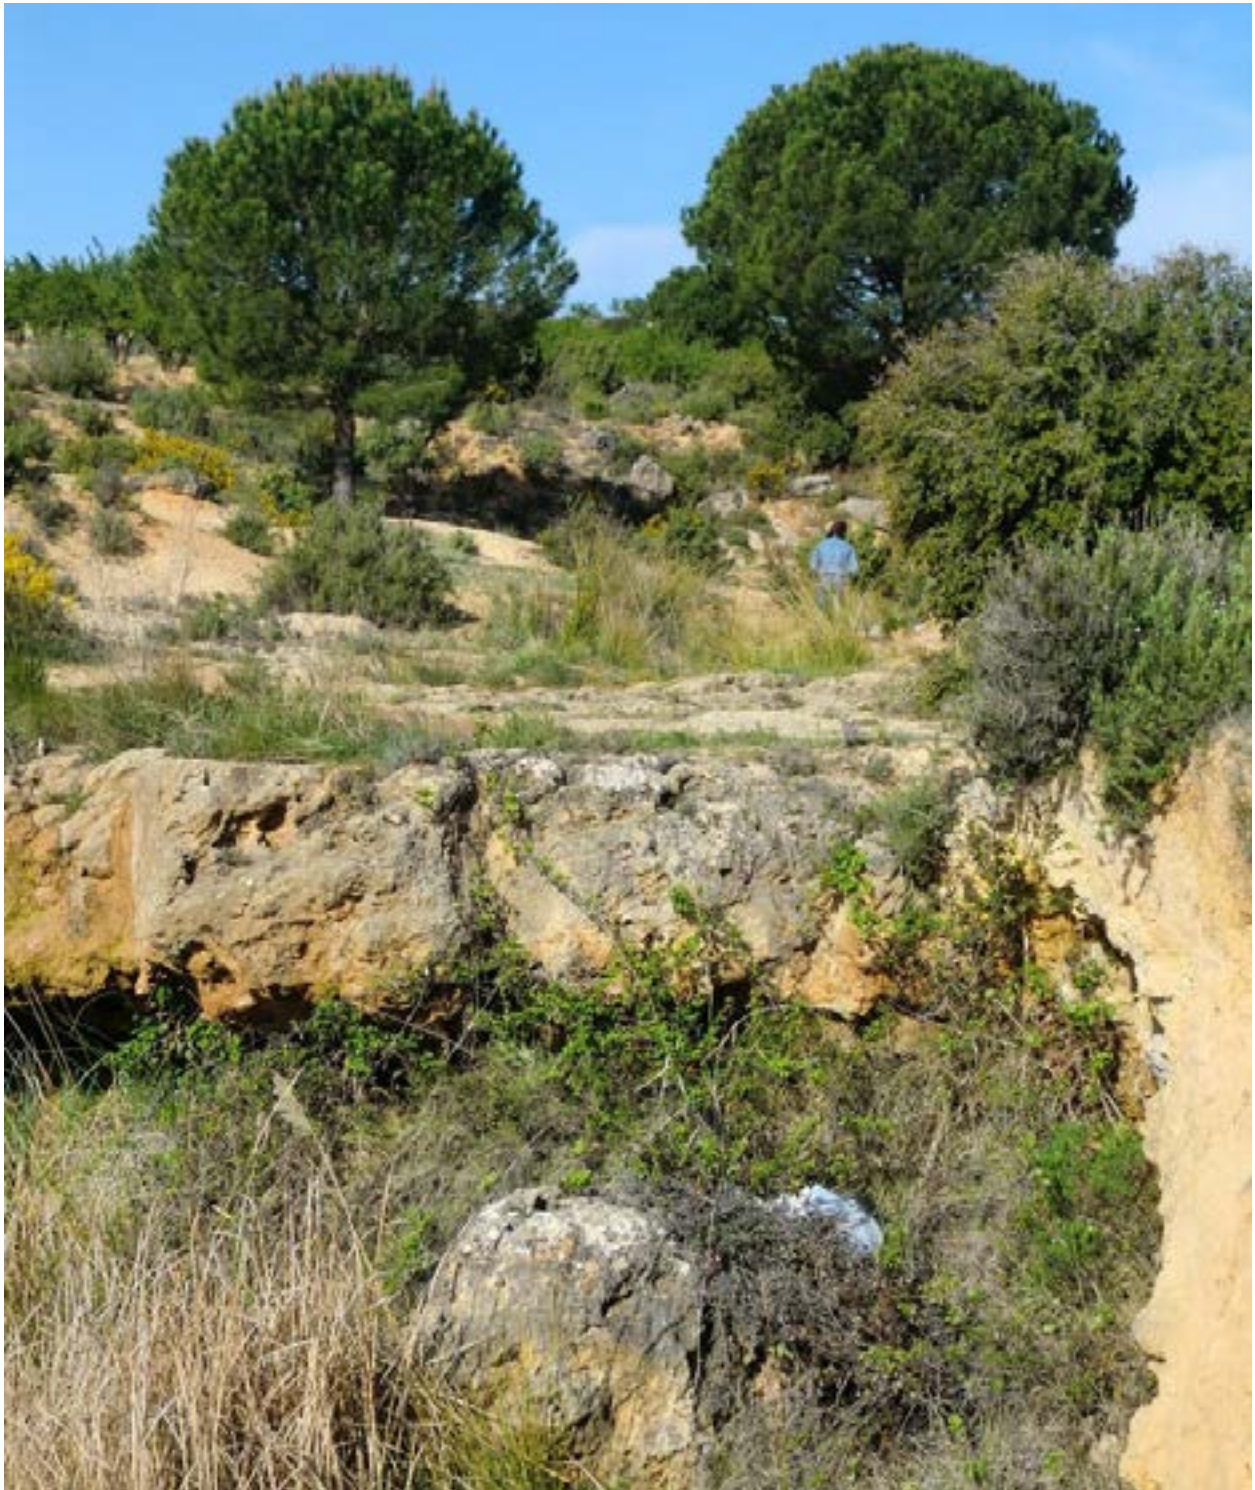
TOLLO DE LOS SORIAS 2 (VILLAMALEA)

<p>Evolución del caudal medio: -0,3 l/s</p> <p>Geomorfología. Voladizo de 1 m de potencia y que vuela 1m aprox. Suelos muy poco compactados y fácilmente erosionables.</p>
<p>Afecciones:</p>	<p>1. Afección por bombeos. Los bombeos de aguas subterráneas del área de influencia de la fuente han llevado a la caída del nivel piezométrico y a la consiguiente merma del agua que corre por el reguero.</p> <p>Históricamente, la cota del afloramiento de la Fuente de los Sorias 3 (612 msnm), estaba por debajo del nivel piezométrico histórico de la zona (640 msnm), por lo que esta fuente y otras muchas reguero arriba manaban un caudal relativamente abundante y estable. Sin embargo, hoy está por encima del nivel piezométrico de la zona (575 msnm), por lo que su caudal se ha reducido, al igual que el de otras fuentes de mayor cota vertientes a este reguero.</p> <p>Las fuentes que históricamente han manado reguero arriba de donde se ubica el tollo son de mayor a menor proximidad al tollo (los caudales de estos manantiales corrían/corren reguero abajo y se precipitaban/precipitan por el tollo):</p> <ul style="list-style-type: none"> - Fuente de los Sorias 3 - Fuente de la Huerta de Luna <p>Los caudales de todas ellas se han reducido sustancialmente o incluso se han secado (Fuente de la Huerta de Luna).</p> <p>2. Rodeado de cultivo de olivos y almendros. El regato anterior está cruzado por un camino con tránsito. Elevada nitrificación de sustratos.</p>

<p>Biodiversidad circundante y en el tollo:</p>	<p>El tollo se encuentra rodeado de cultivos leñosos rodeados de un sotobosque de <i>Rhamano-Jupiperetum phoeniceae</i> sobre suelo muy pedregoso en cuyos claros se asienta un aulagarromeral de <i>Salvio-Genistetum</i>. En el barranco que sigue al tollo aparece un espadañar con carrizal y un fenalar de <i>Brachypodium phoenicoides</i>.</p>

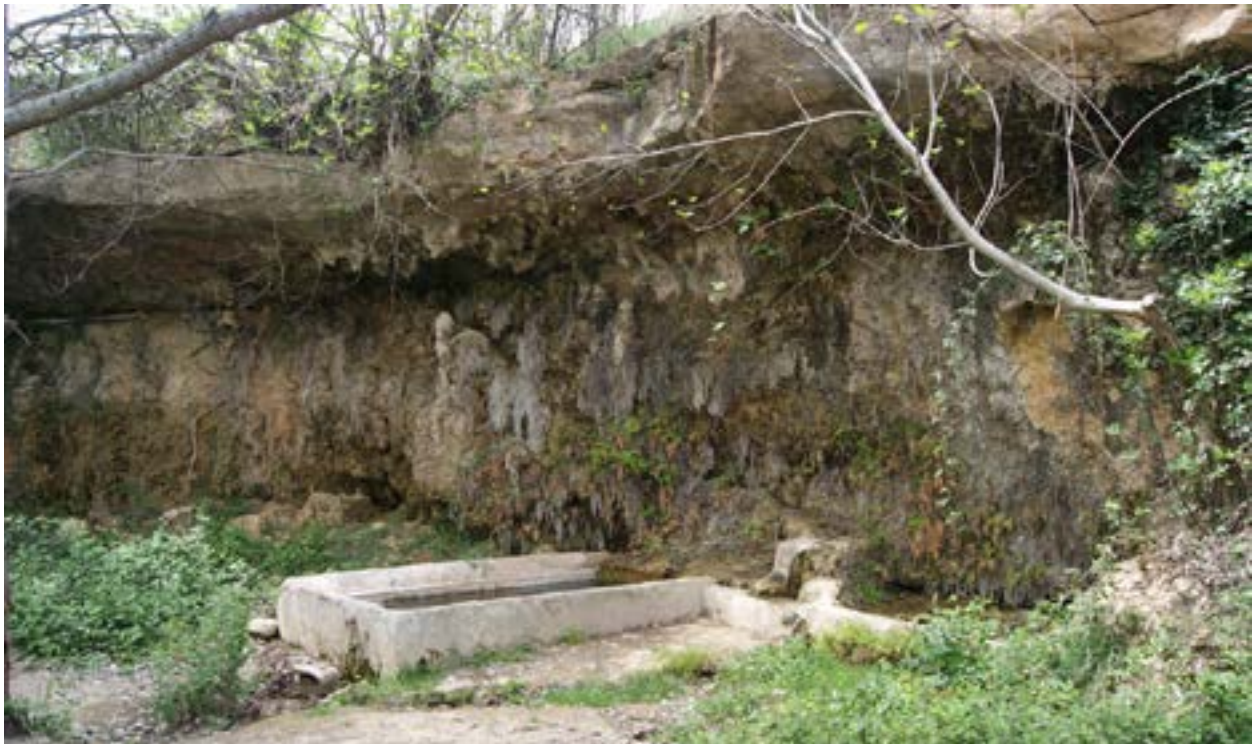
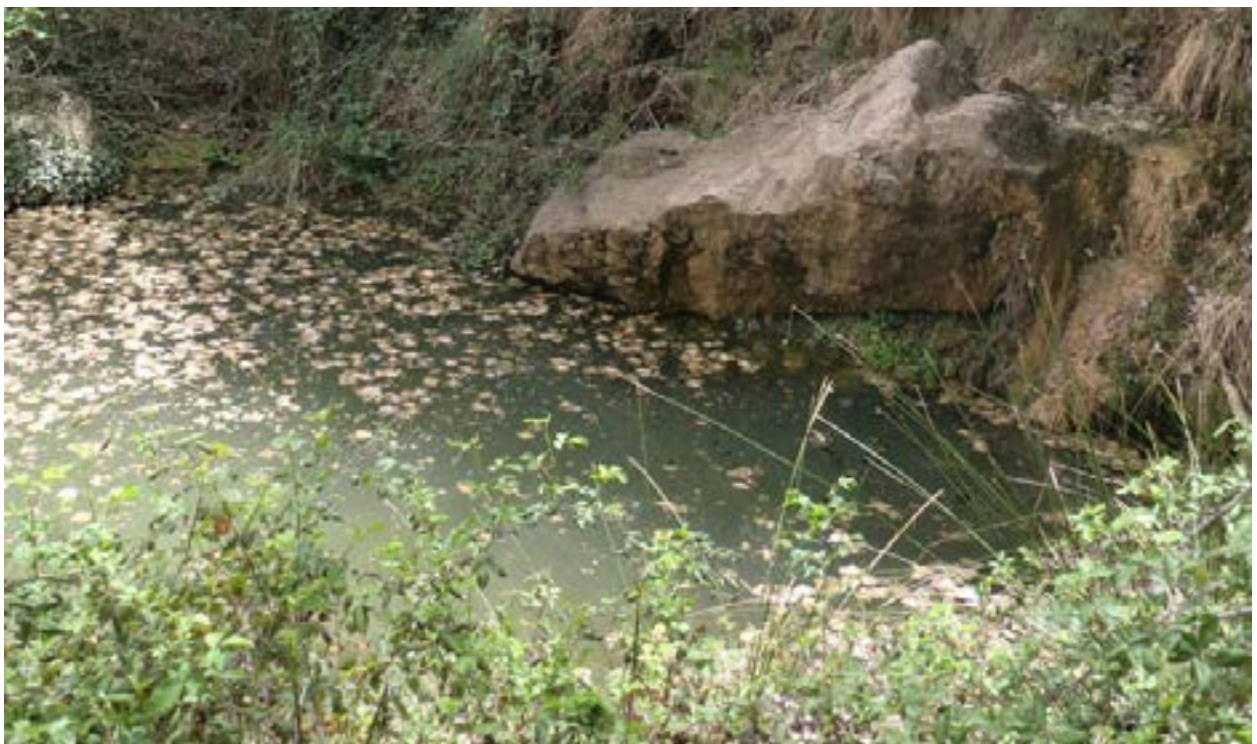
TOLLO DE TABAQUEROS (VILLAMALEA)

Fecha de inspección	29-07-2010; 27/04/2012
Nombre del tolo	Tollo de Tabaqueros
Nombre del barranco o rambla	Arroyo de la Aldea, que confluye con la Rambla del Ratón en la Huerta del ratón, y apenas 200 metros después vierte al río Cabriel aguas arriba de La Terrera. Este arroyo nace en la Fuente del Piojo, la que antaño era la más caudalosa de todo el Valle del Cabriel en La Manchuela.
Localización: Coordenadas UTM: XY	X 630542 Y 4356606
Municipio	Villamalea
Paraje	Aldea de Tabaqueros
Altitud: (msnm)	601
Pendiente de laderas adyacentes: (°)	30°
Orientación general del barranco: (N,S, O, e intermedias a nivel de NE,NO, etc)	NE
¿Cómo llegar?	Se sale de Casas Ibáñez por la Carretera de Tabaqueros (asfaltada). Al llegar a la zona de La Ceja se comienza a descender, y aproximadamente a 10 km de Casas Ibáñez se llega a la aldea de Tabaqueros, situada dentro del término de Villamalea. Tan pronto entramos a la aldea, a mano derecha se encuentra el tolo. (Croquis al final de la ficha)

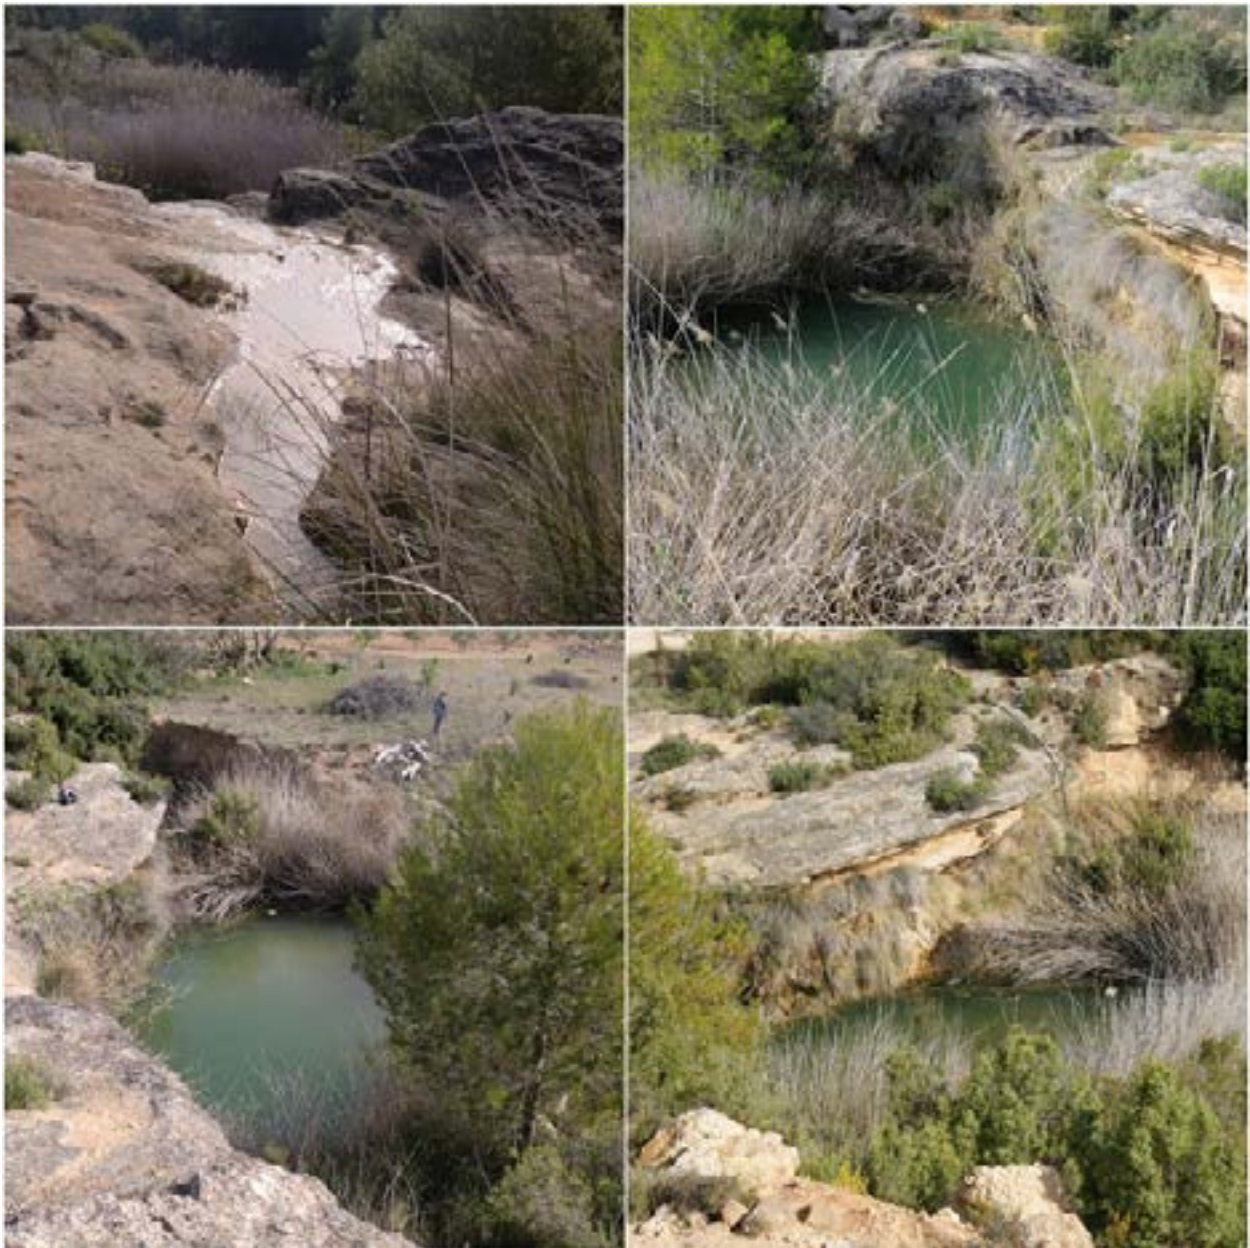
TOLLO DEL CENAJO (VILLAMALEA)

<p>Evolución del caudal medio: -0,3 l/s</p> <p>Geomorfología: el regato que lo alimenta discurre por un pavimento calcáreo antes de verter al tollo que está formado por dos lagunas de circulares de 6 m de diámetro separadas por un pequeño entrante terroso y de buena profundidad. La visera tiene unapotencia de 2 m de caliza bien compactada.</p>
<p>Afecciones:</p>	<p>Afección por bombeos. Los bombeos de aguas subterráneas del área de influencia de la fuente han llevado a la caída del nivel piezométrico y a la consiguiente merma del agua que corre por el reguero.</p> <p>Históricamente, las cotas del afloramiento de las Fuentes de los Sorias 1, 2 y 3 (591, 590 y 612 msnm), estaban por debajo del nivel piezométrico histórico de la zona (640 msnm), por lo que estas fuentes y otras muchas reguero arriba manaban un caudal relativamente abundante y estable. Sin embargo, hoy están por encima del nivel piezométrico de la zona (575 msnm), por lo que su caudal se ha reducido, al igual que el de otras fuentes de mayor cota vertientes a este reguero.</p> <p>Las fuentes que históricamente han manado reguero arriba de donde se ubica el tollo son de mayor a menor proximidad al tollo (los caudales de estos manantiales corrían/corren reguero abajo y se precipitaban/precipitan por el tollo):</p> <ul style="list-style-type: none"> - Fuentes de los Sorias 1, 2 y 3 - Fuente de la Huerta de Luna <p>Los caudales de todas ellas se han reducido sustancialmente o incluso se han secado (Fuente de la Huerta de Luna).</p> <p>Cultivos de leñosos (olivos), caza y camino que cruza el regato junto al tollo.</p>

<p>Biodiversidad circundante y en el tollo:</p>	<p>En el entorno del tollo se presenta un coscojar de buen porte con enebros, espino negro, romero y heliófilas como rabogato, tomillos, espliego constituyendo el romeral aular de los claros de ese coscojar sobre el que domina el pino carrasco. En el tollo aparece un juncal en el regato de <i>Shoenus nigricans</i> con <i>Juncus effusus</i>. En la laguna aparece un espadañar y juncales de junco churrero con fenalares en la zona no inundada. Algún taray entre el carrizal ribereño.</p>

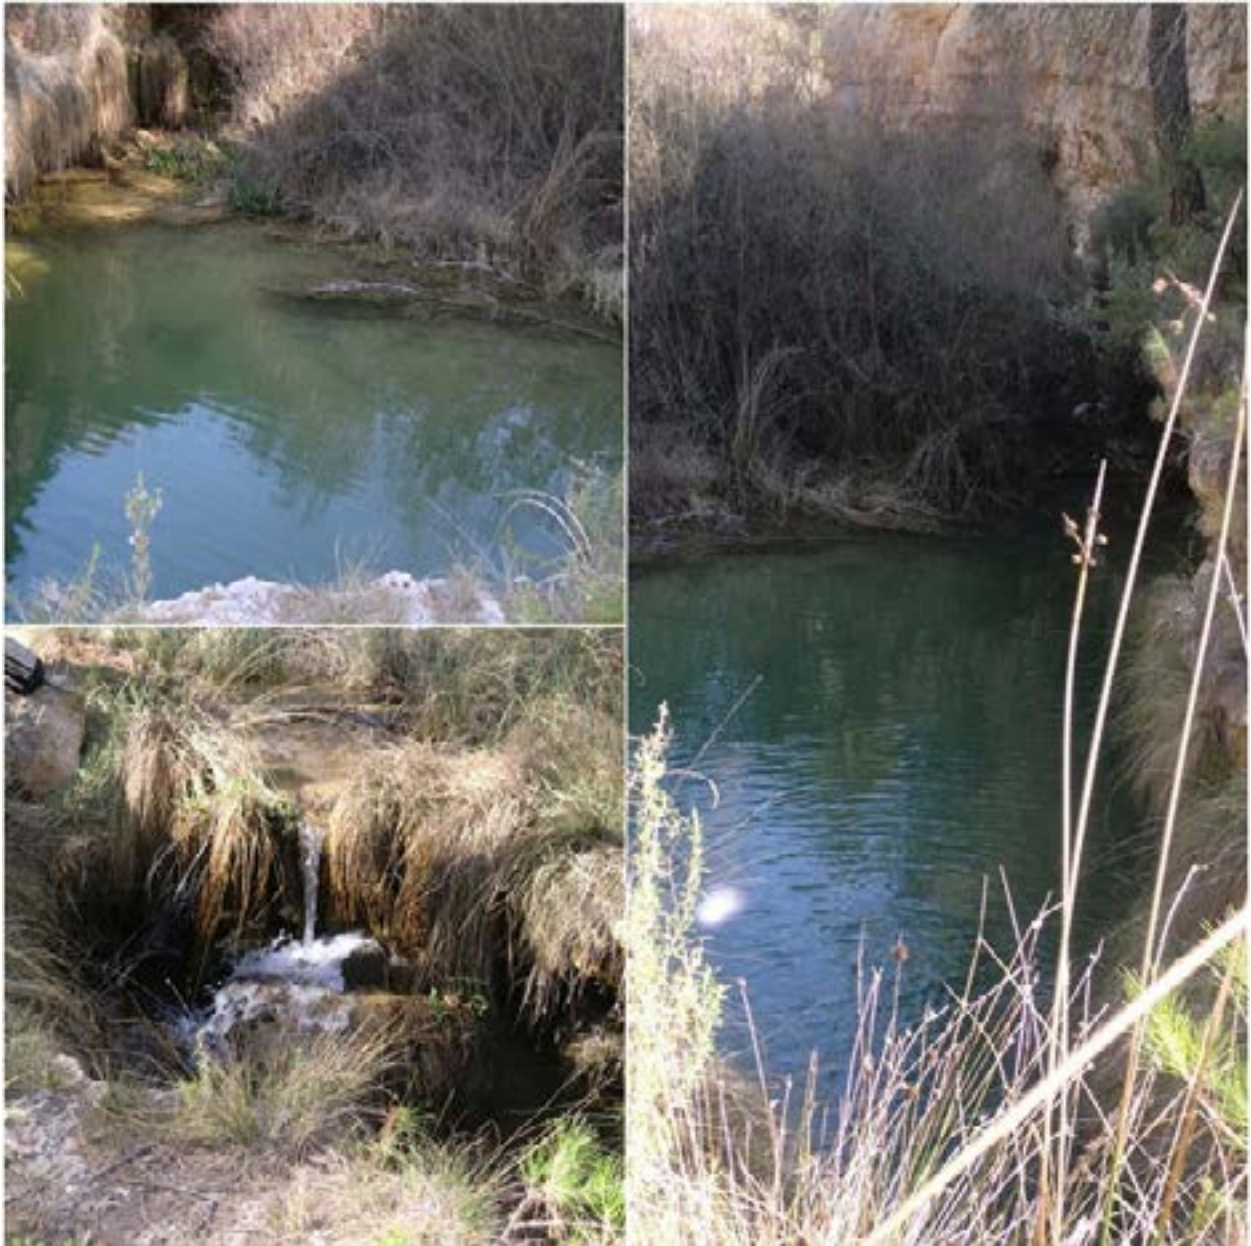
TOLLO DEL MOLINICO (VILLAMALEA)

<p>1970-2008. Descenso de 65 metros, aproximadamente.</p> <p>Geomorfología: tollo con laguna de 6 m de diámetro con forma ligeramente triangular y con dos derramaderos que aparecen en una visera caliza de escasa potencia que junto con laderas terrosas limitan su perímetro.</p>
<p>Afecciones:</p>	<p>Afección por bombeos. Los bombeos de aguas subterráneas del área de influencia de la fuente han llevado a la caída del nivel piezométrico y a la consiguiente merma del agua que corre por el reguero.</p> <p>Históricamente, aunque la cota del afloramiento de la Fuente de San Antón (691 msnm) y de la Fuente de Pascual Montés (680 msnm) estaban por encima del nivel piezométrico histórico de la zona (640 msnm), manaban cierto caudal. Las Fuentes de los Benitillos 1 y 2 quedaban por encima del nivel piezométrico histórico. No obstante, desde que en los últimos años ha caído el nivel piezométrico de la zona, sus caudales se han secado o se han reducido drásticamente.</p> <p>Las fuentes que históricamente han manado reguero arriba de donde se ubica el tollo son de mayor a menor proximidad:</p> <ul style="list-style-type: none"> - Fuente los Benitillos 2 (0 l/s en 2012). - Fuente los Benitillos 1 (0,05 l/s en 2005). - Fuente Cueva de los Ángeles 1 (5 l/s en 2012). - Fuente Cueva de los Ángeles 2 (0,1 l/s en 2012). - Fuente del Corral de Pascual Montés (Histórico 0,1 l/s, 0 l/s en 2009) - Fuente de San Antón (Histórico 0,6 l/s, 0 l/s en 2009). <p>Los caudales de estas fuentes se han reducido sustancialmente, y si el reguero lleva más agua (5 l/s) que la suma de sus caudales es por el afloramiento principal de la Cueva de los Ángeles además de otros afloramientos que aún se producen directamente al reguero en lo más hondo del barranco.</p> <p>Caza y tránsito de motos en su enclave y senda aledaña. Algo de nitrificación.</p>

<p>Biodiversidad circundante y en el tollo:</p>	<p>El entorno se puebla de un soto de coscojar en mosaico con aulagar dominando su estrato arbóreo el pinar de pino carrasco. Aparecen arbustos como matapollos, romero, brezo, lentisco durillo, coscoja, enebro y sabina negra. En el tollo aparecen fenalares, un carrizal y un tapiz del helecho <i>Adiantum capillus-veneris</i> en los extraplomos de la visera perimetral. Aparece un sarga de 3 de alta además de juncal de <i>Scirpus holoschoenus</i> y de <i>Juncus effusus</i> acompañado de <i>Carex nigra</i> que forma un pradera en el regato de entrada. Alterna la presencia de zarza que delata nitrificación moderada.</p>
