**INVENTARIO Y ESTUDIO DE LOS
TOLLOS EN ESPACIOS
RED NATURA 2000
DE LA COMARCA DE LA MANCHUELA
(ALBACETE)**

**RAFAEL
MOLINA CANTOS**

**MARGARITA
MELGOSO NAVARRO**

**GREGORIO
LÓPEZ SANZ**

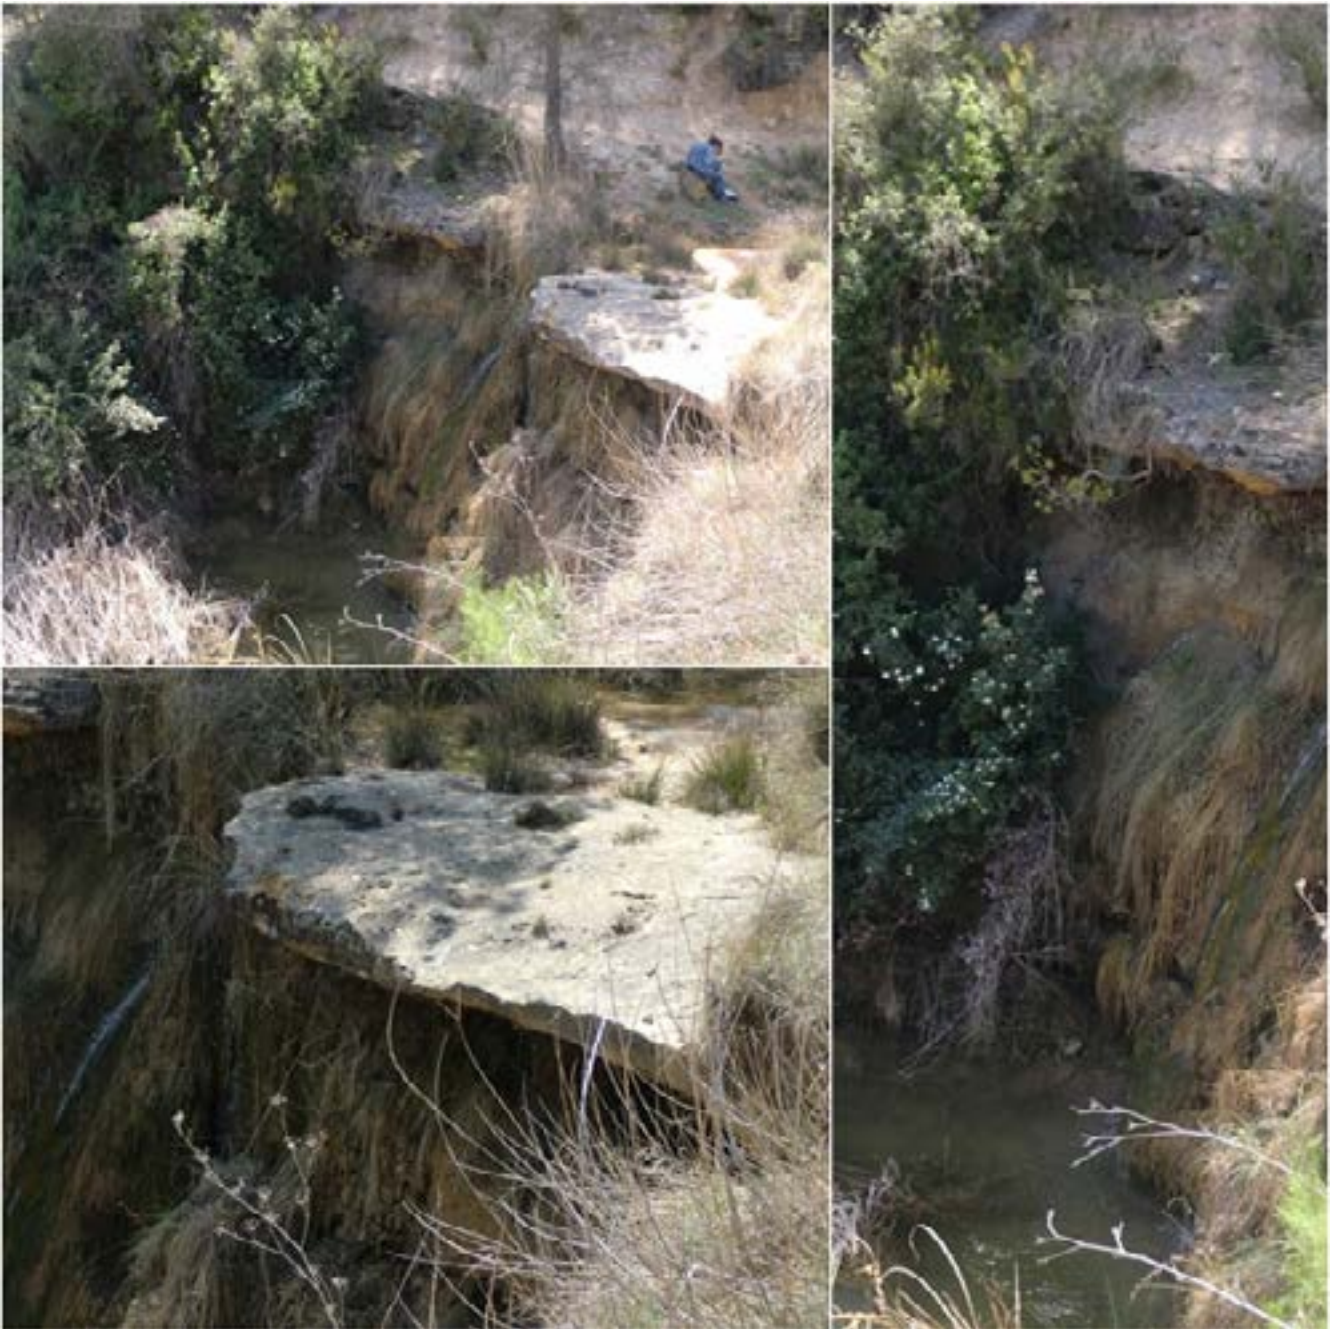
TOLLO EL PELEGRÍN (VILLAMALEA)

<p>Evolución de niveles piezométricos Año 1970 (640 msnm según IGME). Año 2008 (575 msnm según IGME). 1970-2008. Descenso de 65 metros, aproximadamente.</p> <p>Geomorfología. Precedido de regato sobre lapiaz calcáreo con laguna de 4-5 m de diámetro y voladizo de calizas compactas rodeados de suelos terrosos.</p>
Afecciones:	<p>Afección por bombeos. Los bombeos de aguas subterráneas del área de influencia de la fuente han llevado a la caída del nivel piezométrico y a la consiguiente merma del agua que corre por el reguero.</p> <p>Históricamente, las cotas del afloramiento de la Fuente Balsa de los Pinos (621 msnm) y de la Fuente Huerta de los Pinos (604 msnm), estaban por debajo del nivel piezométrico histórico de la zona (640 msnm), por lo que manaban un caudal relativamente abundante y estable. Sin embargo, hoy están por encima del nivel piezométrico de la zona (575 msnm), por lo que su caudal se ha reducido.</p> <p>Las fuentes que históricamente han manado reguero arriba de donde se ubica el tollo son de mayor a menor proximidad al tollo:</p> <ul style="list-style-type: none"> - Fuente Balsa de los Pinos (1 l/s en 2005, 0,1 l/s en 2012). - Fuente Huerta de los Pinos (0,5 l/s en 2005, 0,05 l/s en 2012). <p>Los caudales de estas fuentes se han reducido sustancialmente, y si el reguero lleva más agua (2 l/s) que la suma de sus caudales (0,15 l/s) es por los afloramientos que aún se producen directamente al propio curso del mismo en lo más hondo del barranco.</p> <p>Además, en las sendas de acceso al tollo y en la coronación del mismo se observan profundas cárcavas como consecuencia de la circulación de motos todoterreno.</p> <p>Otras afecciones son la caza, el pastoreo y algo de nitrificación por la presencia de antiguas huertas.</p>

Biodiversidad circundante y en el tollo:	<p>Al igual que el resto de los tollos del Pelegrín, se encuentra rodeado de pinar de carrascos con sotobosque del carrascal donde aparecen durillo, coscoja, matapollos, madroño brezos, jarillas, en definitiva un soto de <i>Rhamno-Quercetum cocciferae</i>. En el seno del tollo apenas se desarrolla un espadañar con fenalar además de otros hidrófilos como <i>Carex nigra</i>.</p>

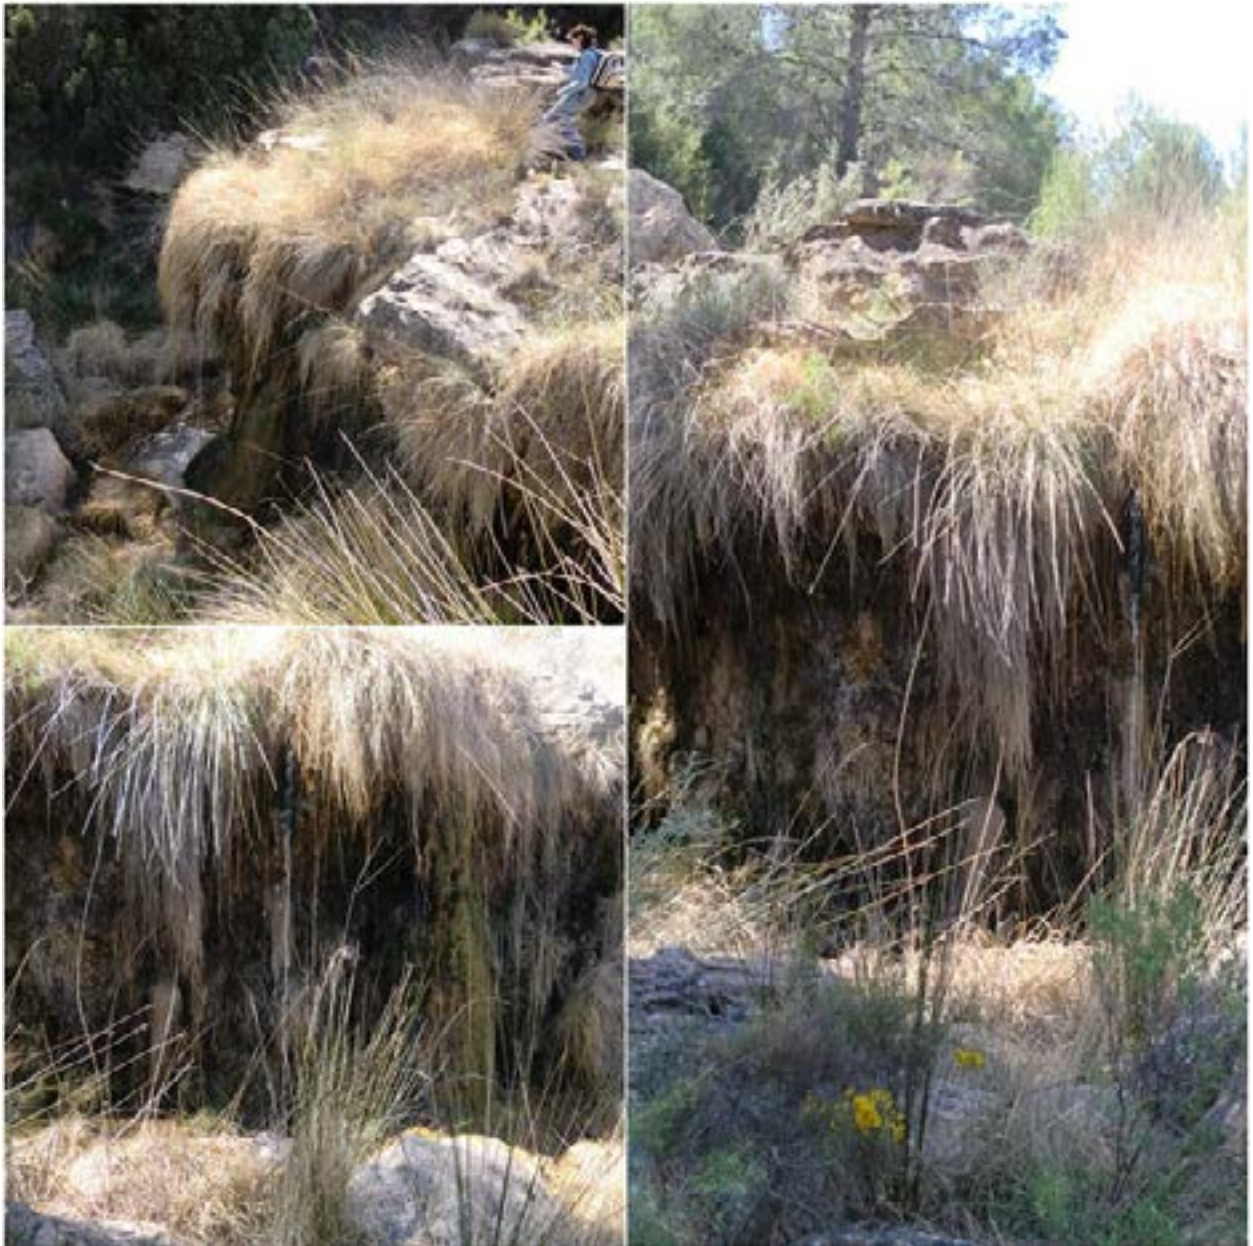
TOLLO EL PELEGRÍN ALTO (VILLAMALEA)

<p>Año 1970 (640 msnm según IGME). Año 2008 (575 msnm según IGME). 1970-2008. Descenso de 65 metros, aproximadamente.</p> <p>Geomorfología. Tollo muy pedregoso con voladizo irregular probablemente derrumbado hace tiempo y con laguna también irregular y con grandes piedras. El caedero del agua es una toba en formación por la precipitación de carbonatos.</p>
<p>Afecciones:</p>	<p>Afección por bombeos. Los bombeos de aguas subterráneas del área de influencia de la fuente han llevado a la caída del nivel piezométrico y a la consiguiente merma del agua que corre por el reguero.</p> <p>Históricamente, las cotas del afloramiento de la Fuente Balsa de los Pinos (621 msnm) y de la Fuente Huerta de los Pinos (604 msnm), estaban por debajo del nivel piezométrico histórico de la zona (640 msnm), por lo que manaban un caudal relativamente abundante y estable. Sin embargo, hoy están por encima del nivel piezométrico de la zona (575 msnm), por lo que su caudal se ha reducido.</p> <p>Las fuentes que históricamente han manado reguero arriba de donde se ubica el tolo son de mayor a menor proximidad al tolo:</p> <ul style="list-style-type: none"> - Fuente Balsa de los Pinos (1 l/s en 2005, 0,1 l/s en 2012). - Fuente Huerta de los Pinos (0,5 l/s en 2005, 0,05 l/s en 2012). <p>Los caudales de estas fuentes se han reducido sustancialmente, y si el reguero lleva más agua (2 l/s) que la suma de sus caudales (0,15 l/s) es por los afloramientos que aún se producen directamente al propio curso del mismo en lo más hondo del barranco.</p> <p>Un antiguo huerto junto al tolo es el motivo de la nitrificación que todavía presenta el tolo. Caza y pastoreo.</p>

<p>Biodiversidad circundante y en el tolo:</p>	<p>Junto a los antiguos huertos aparecen otros con coscojar-enebral como soto de pinar de pinos carrascos con claros de aulagar. En el tolo aparecen especies de esa ecología como son <i>Carex nigra</i> <i>Schoenus nigricans</i>, <i>Adiantum capillus-veneris</i>, fenalares de <i>Brachypodium phoenicoides</i>, junco churrero, caña, zarza y atochares de <i>Scharum ravennae</i>.</p>

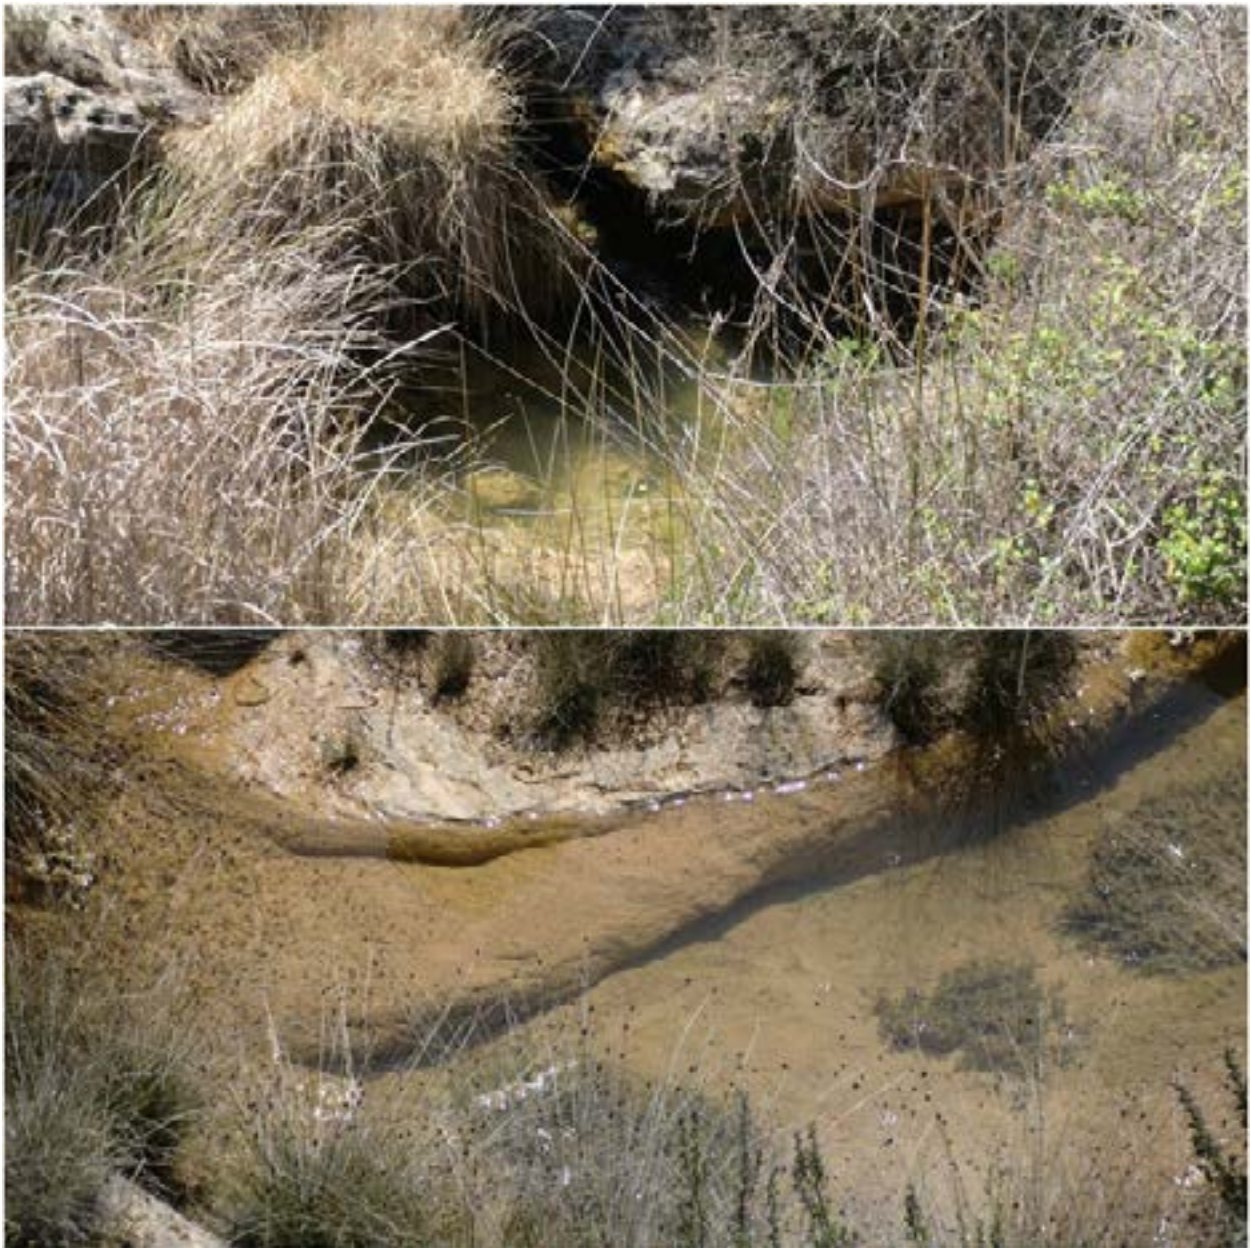
TOLLO EL PELEGRÍN MEDIO

<p>Año 1970 (640 msnm según IGME). Año 2008 (575 msnm según IGME). 1970-2008. Descenso de 65 metros, aproximadamente.</p> <p>Geomorfología. Supone un conjunto de dos tollejos con escasa altura de caída de agua en suelo de afloramiento calcáreo rodeado de laderas muy terrosas.</p>
<p>Afecciones:</p>	<p>Afección por bombeos. Los bombeos de aguas subterráneas del área de influencia de la fuente han llevado a la caída del nivel piezométrico y a la consiguiente merma del agua que corre por el reguero.</p> <p>Históricamente, las cotas del afloramiento de la Fuente Balsa de los Pinos (621 msnm) y de la Fuente Huerta de los Pinos (604 msnm), estaban por debajo del nivel piezométrico histórico de la zona (640 msnm), por lo que manaban un caudal relativamente abundante y estable. Sin embargo, hoy están por encima del nivel piezométrico de la zona (575 msnm), por lo que su caudal se ha reducido.</p> <p>Las fuentes que históricamente han manado reguero arriba de donde se ubica el tollo son de mayor a menor proximidad al tollo:</p> <ul style="list-style-type: none"> - Fuente Balsa de los Pinos (1 l/s en 2005, 0,1 l/s en 2012). - Fuente Huerta de los Pinos (0,5 l/s en 2005, 0,05 l/s en 2012). <p>Los caudales de estas fuentes se han reducido sustancialmente, y si el reguero lleva más agua (2 l/s) que la suma de sus caudales (0,15 l/s) es por los afloramientos que aún se producen directamente al propio curso del mismo en lo más hondo del barranco.</p> <p>Caza y tránsito de motos en el regato y lagunazo. Pastoreo.</p>

<p>Biodiversidad circundante y en el tollo:</p>	<p>Se encuentra rodeado de pinar de carrascos con sotobosque del carrascal donde aparecen durillo, coscoja, matapollos, madroño brezos, jarillas, en definitiva un soto de <i>Rhamno-Quercetum cocciferae</i>. En el seno del tollo apenas se desarrolla un espadañar con fenalar además de otros hidrófilos como <i>Carex nigra</i>.</p>

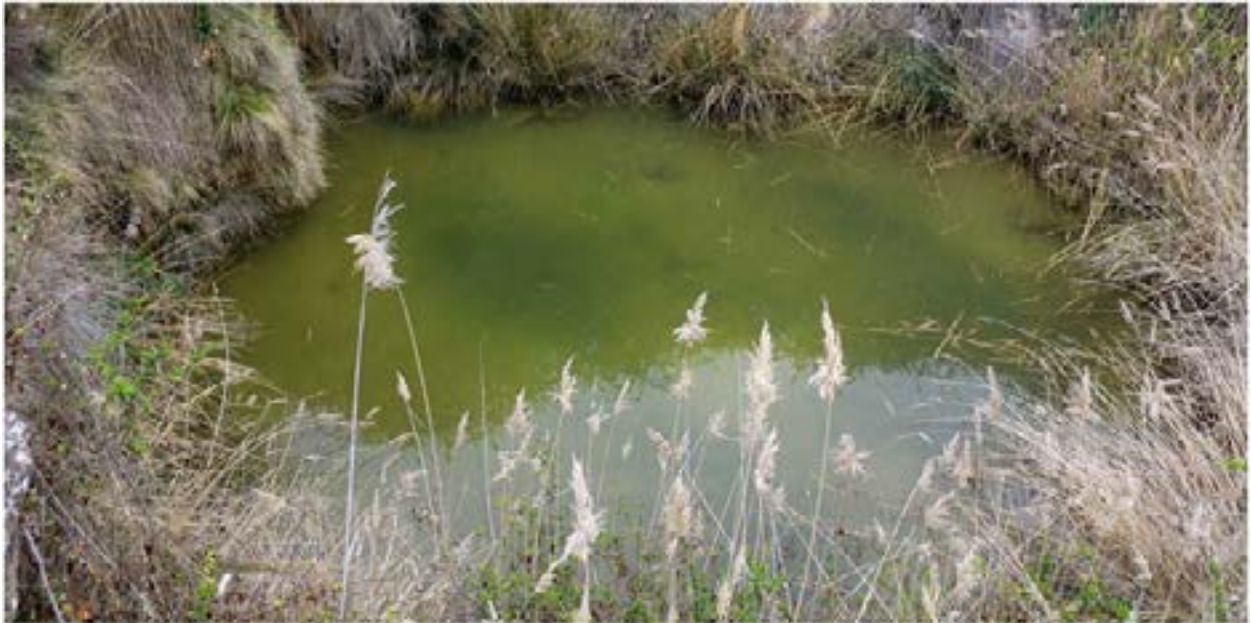
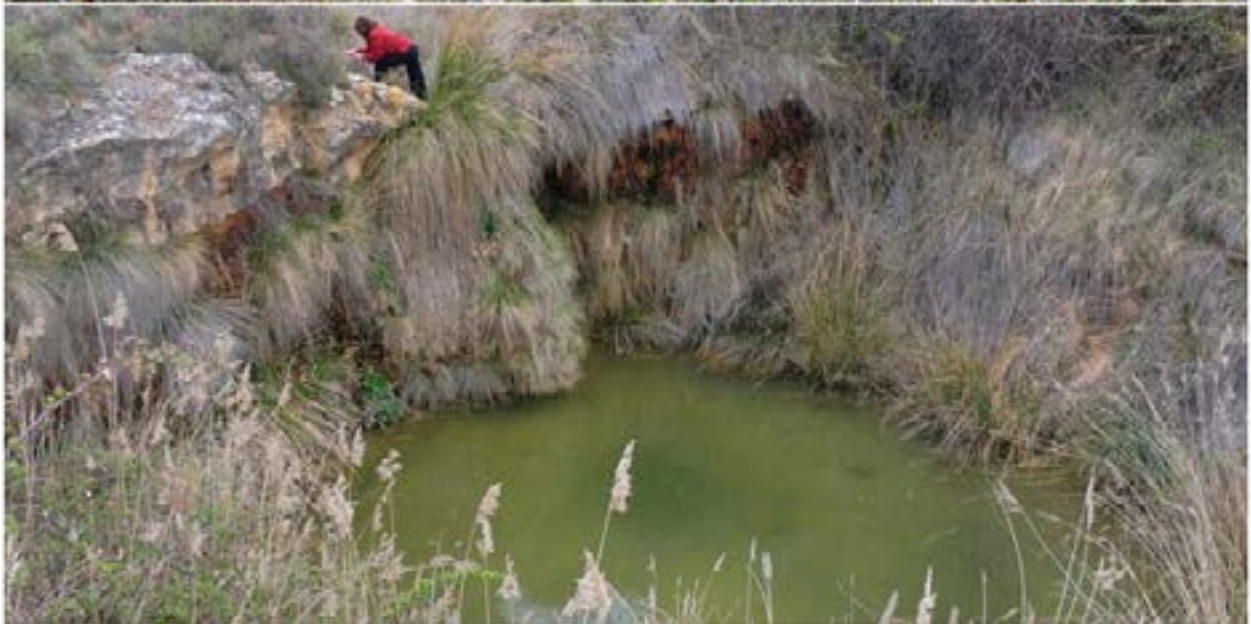
TOLLO DE LA HUERTA DEL TOLLO

<p>nivel piezométrico y a la consiguiente merma del agua que corre por el reguero.</p> <p>Históricamente, aunque la cota del afloramiento de la Fuente de San Antón (691 msnm) y de la Fuente de Pascual Montés (680 msnm) estaban por encima del nivel piezométrico histórico de la zona (640 msnm), manaban cierto caudal. No obstante, desde que en los últimos años ha caído el nivel piezométrico de la zona, sus caudales se han secado o se han reducido drásticamente.</p> <p>Las fuentes que históricamente han manado reguero arriba de donde se ubica el tolo son de mayor a menor proximidad:</p> <ul style="list-style-type: none"> - Fuente del Corral de Pascual Montés (Histórico 0,1 l/s, 0 l/s en 2009) - Fuente de San Antón (Histórico 0,6 l/s, 0 l/s en 2009) <p>Estas fuentes se han secado, por lo que el tolo no cuenta con aportes superficiales procedentes del reguero. Si aún cuenta con una charca estable es por el nacimiento que se produce en la misma.</p> <p>Cultivos circundantes, elevada nitrificación, caza.</p>

<p>Biodiversidad circundante y en el tolo:</p>	<p>Las laderas alledañas se pueblan de un buen coscojar con plantas como coscojar, enebro, boj, etc y con aulagar en sus claros, pino carrasco muy aclarado con cerverales. En el tolo, fruto de la nitrificación aparece un cañaveral, zarzal, higueras de bajo porte, una pequeña olmeda de ejemplares jóvenes. Además aparece un gran juncal de <i>Schoenus nigricans</i> y otros de junco churrero. La gran humedad permite se instalen varios ejemplares de <i>Populus alba</i> y <i>Rosa canina</i> sobre fenalares muy húmedos de <i>Brachypodium sylvaticum</i> que también aparecen en el voladizo que está tapizado de <i>Adiantetum</i>.</p>

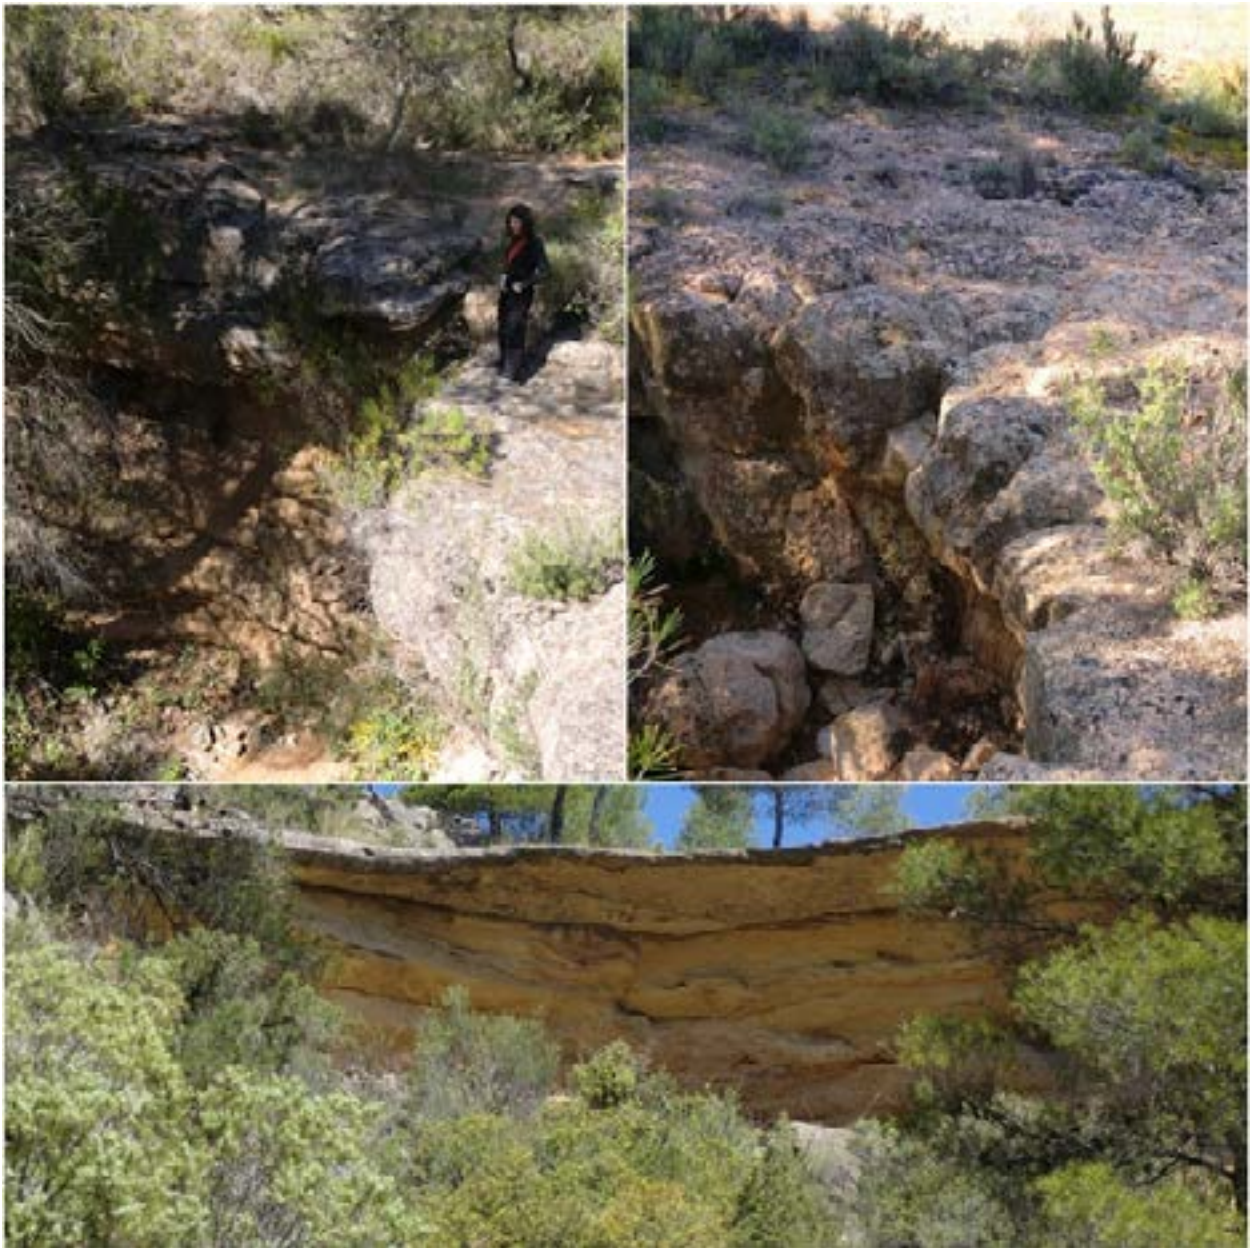
TOLLO DE LAS CANALEJAS

Afecciones:	Afección por bombeos. Los bombeos de aguas subterráneas del área de influencia de la fuente han llevado a la caída del nivel piezométrico y a la consiguiente merma del agua que corre por el reguero. La Fuente Cañá es la única fuente que vertía a la Rambla,

<p>prácticamente en la cabecera de la misma. Históricamente, la cota del afloramiento de la Fuente Cañá (626 msnm) estaba por debajo del nivel piezométrico histórico de la zona (640 msnm), por lo que mantenía cierto caudal constante (0,1 l/s). No obstante, desde que en los últimos años ha caído el nivel piezométrico de la zona, su caudal se ha secado, y el tollo ya no recibe aportes permanentes a través del reguero.</p> <p>Caza, erosión.</p>
Biodiversidad circundante y en el tollo:	<p>En el entorno del tollo domina un coscojar con excelentes ejemplares de durillo, lentisco, madroño y labiérnago además de coscoja que se extienden por todo el barranco aguas abajo configurando una vegetación mediterránea aceptablemente bien conservada.</p>

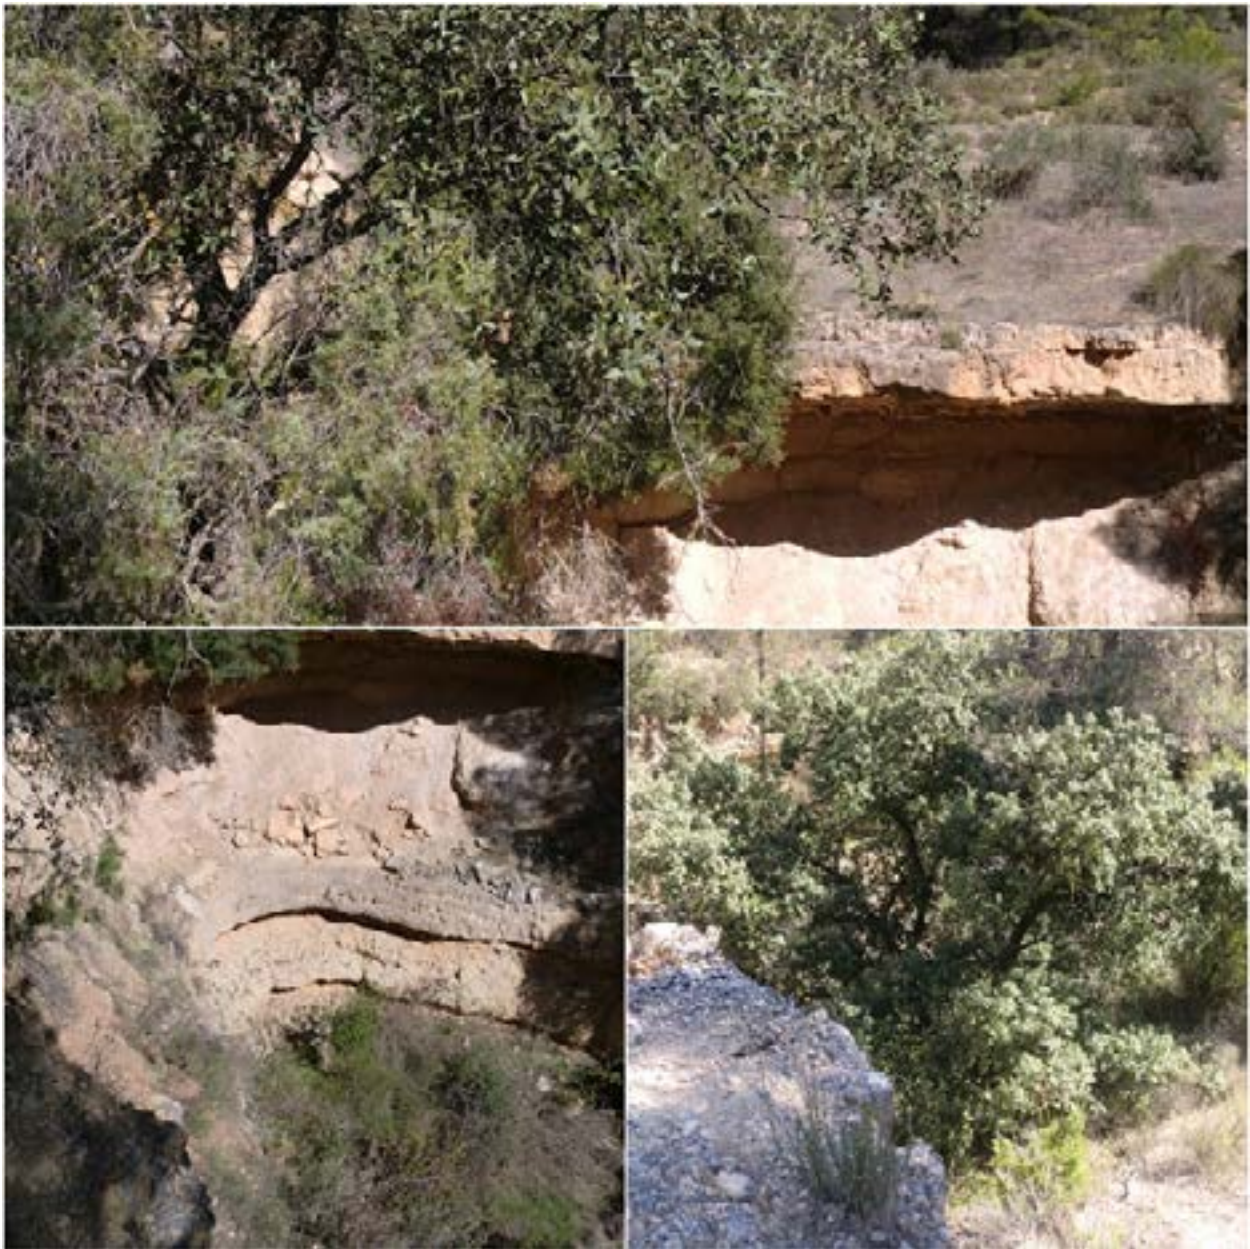
TOLLO DEL MOLINO SECO

Propiedad del tolo. Accesibilidad (grado de dificultad, etc)	Ayuntamiento de Villamalea. Acceso sin restricciones y sin dificultad.
Características del tolo:	
Altura del derramadero de agua	10 m.
Tipo de tolo: nacimiento de agua, de escorrentía, otro	El tolo se formó por el discurrir de las aguas de escorrentía tras lluvias abundantes. Aparentemente se trata de una rambla que nunca ha drenado aguas permanentes.
Encharcado habitualmente	No
Presencia de agua el día de la inspección	No
Observaciones:	
Aspectos hidrológicos y geomorfológicos	<p>Hidrología. Cuenca: Júcar. Subcuenca: 091 Río Cabriel entre las confluencias de la Rambla San Pedro y la Rambla de los Ruíces</p> <p>El tolo se encuentra situado sobre la masa de agua subterránea 080.135 Hoces del Cabriel, a la cual drena.</p> <p>Evolución de niveles piezométricos Año 1970 (640 msnm según IGME). Año 2008 (575 msnm según IGME). 1970-2008. Descenso de 65 metros, aproximadamente.</p> <p>Geomorfología: tolo seco con forma de semi-embudo e intensa erosión de escorrentía con varias viseras calcáreas y entre medias de ellas y superpuestas aparecen estratos terrosos que se están erosionando y desprendiendo. Visera en semicircunferencia de unos 35 m de longitud.</p>

Afecciones:	Erosión, caza y pastoreo.
Biodiversidad circundante y en el tolo:	El entorno se puebla de un soto de coscojar en mosaico con aulagar dominando su estrato arbóreo el pinar de pino carrasco. Aparecen arbustos como matapollos, romero, brezo, lentisco durillo, coscoja, enebro y sabina negra. El tolo carece de vegetación higrófila y en el seno del mismo aparece un fresno, pino piñonero, labiérnago y un zarzal que puede vivir por compensación edáfica del suelo y nitrificación por pastoreo.

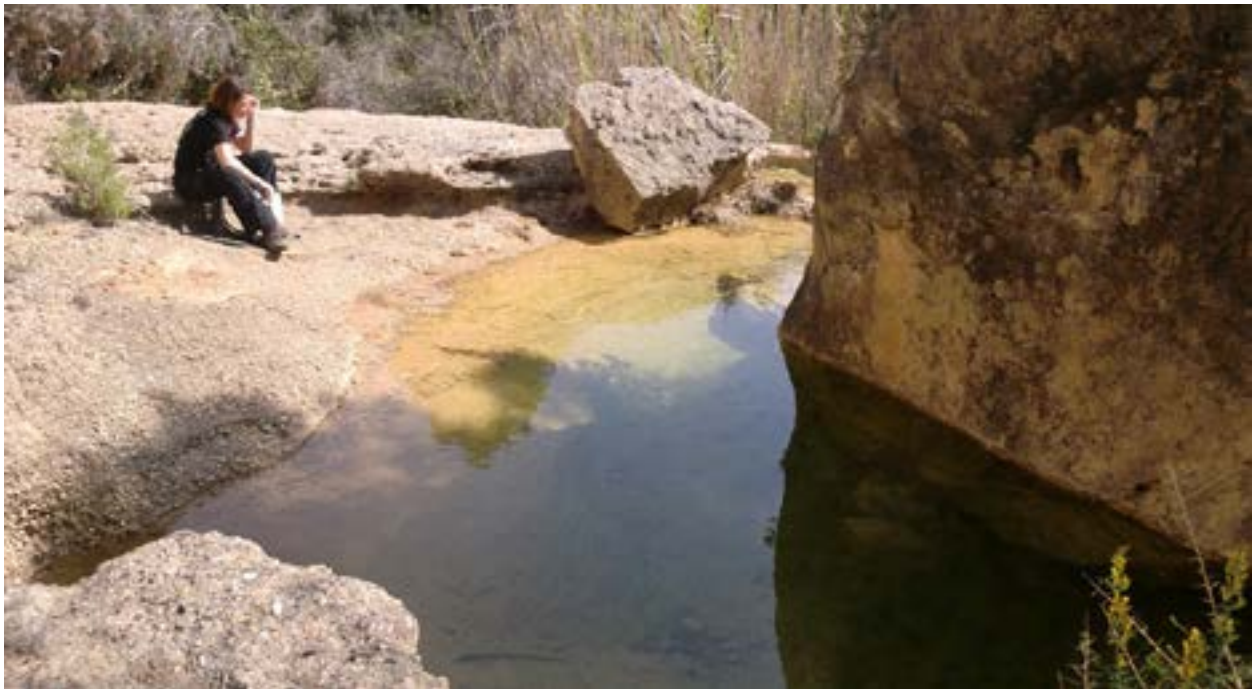
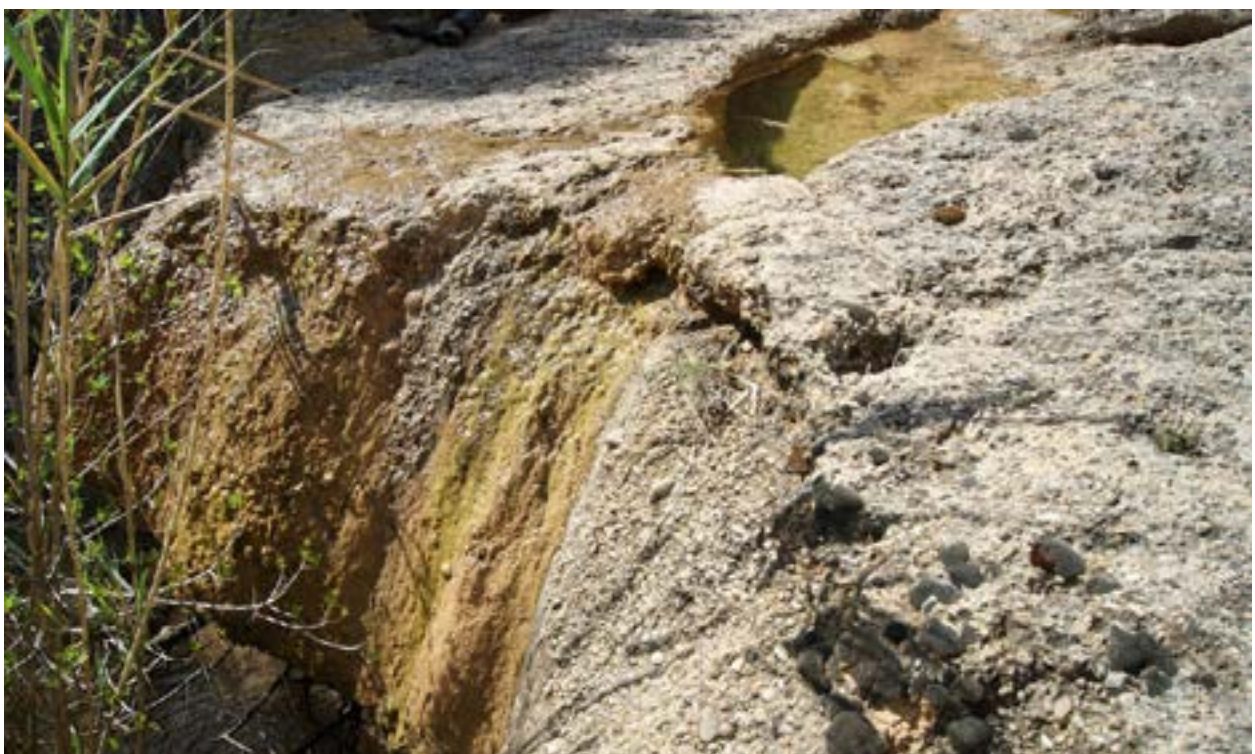
TOLLO EL TOLLÓN BAJO

<p>Caudal medio histórico estimado: 0,6 l/s Caudal medio actual estimado (2012): 0,3 l/s Evolución del caudal medio: -0,3 l/s</p> <p>Geomorfología: El regato anterior a la cornisa del tollo transcurre sobre un lecho pavimentado de calizas y puddingas sobre el que aparecen numerosos charcos de agua clara poco profundos a cuyos lados se ubican grandes bloques de puddingas desprendidos de las laderas adyacentes. Su voladizo tiene una potencia de 1m y derrada a una laguna de 3 m de diámetro de perímetro irregular cubierta de vegetación parcialmente.</p>
<p>Afecciones:</p>	<p>Afección por bombeos. Los bombeos de aguas subterráneas del área de influencia de la fuente han llevado a la caída del nivel piezométrico y a la consiguiente merma del agua que corre por el reguero.</p> <p>Históricamente, las cotas del afloramiento de las Fuentes de los Sorias 1, 2 y 3 (591, 590 y 612 msnm), estaban por debajo del nivel piezométrico histórico de la zona (640 msnm), por lo que estas fuentes y otras muchas reguero arriba manaban un caudal relativamente abundante y estable. Sin embargo, hoy están por encima del nivel piezométrico de la zona (575 msnm), por lo que su caudal se ha reducido, al igual que el de otras fuentes de mayor cota vertientes a este reguero.</p> <p>Las fuentes que históricamente han manado reguero arriba de donde se ubica el tollo son de mayor a menor proximidad al tollo (los caudales de estos manantiales corrían/corren reguero abajo y se precipitaban/precipitan por el tollo):</p> <ul style="list-style-type: none"> - Fuentes de los Sorias 1, 2 y 3 - Fuente de la Huerta de Luna <p>Los caudales de todas ellas se han reducido sustancialmente o incluso se han secado (Fuente de la Huerta de Luna).</p> <p>Caza y deshechos de utillaje de regadío (mangueras)</p>

<p>Biodiversidad circundante y en el tollo:</p>	<p>El entorno del tollo se puebla de soto de coscojar con pequeños claros de aulagar dominado por pino carrasco en el que aparecen lentiscos, brezos, cambrones, enebros y sabinas negras constituyendo un <i>Rhamno-Quercetum cocciferae</i>. En el tollo aparece algo de nitrificación pues hay una higuera y abundante zarza y cañaveral. Un carrizal acompaña a su regato de salida.</p>

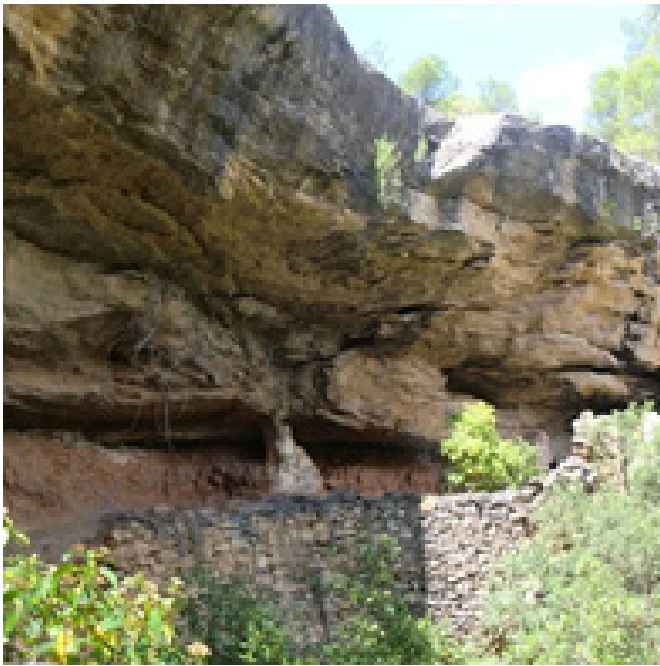
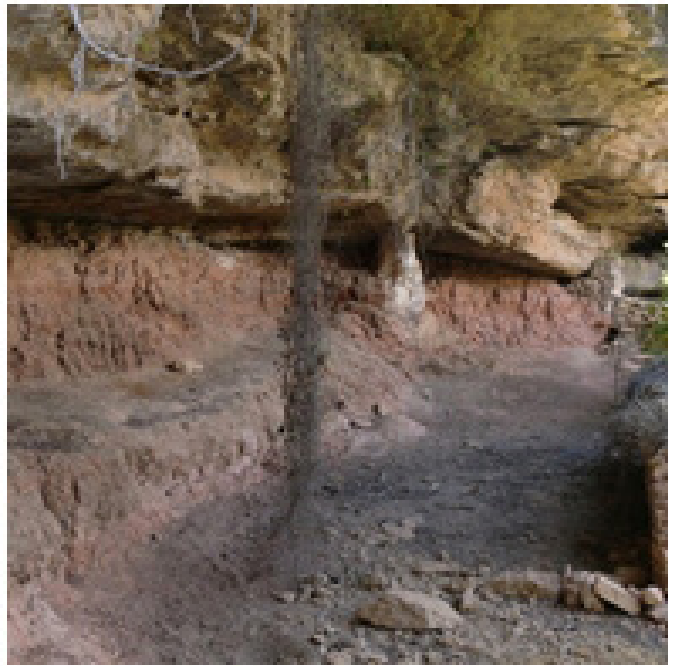
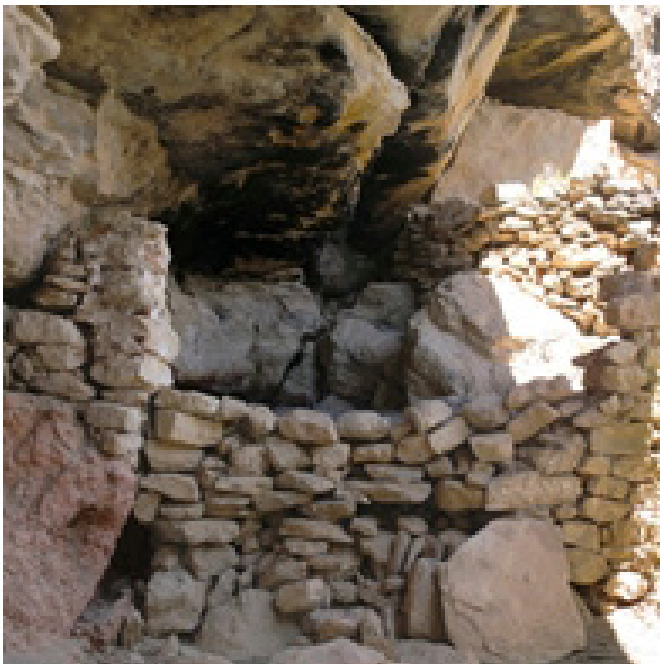
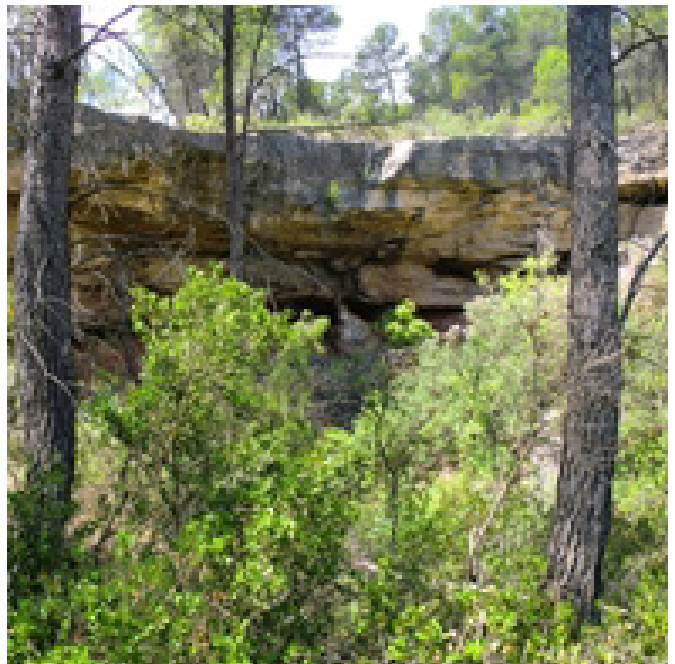
TOLLO NAVARRO

Tipo de tolo: nacimiento de agua, de escorrentía, otro	Se trata de un tolo que sólo recibe aportes de agua de la escorrentía de lluvia. Debajo del voladizo de piedra existen dos construcciones utilizadas en tiempos como corrales de ganado.
Encharcado habitualmente	No
Presencia de agua el día de la inspección	No
Observaciones:	
Aspectos hidrológicos y geomorfológicos	<p>Hidrología. Cuenca: Júcar. Subcuenca: 091 Río Cabriel entre las confluencias de la Rambla San Pedro y la Rambla de los Ruíces</p> <p>El tolo está situado en la masa 080.135 Hoces del Cabriel, a la cual drena.</p> <p>Evolución nivel piezométrico estimado de la zona: Año 1970 (580 msnm según IGME). Año 2008 (480 msnm según IGME). 1970-2008. Descenso de 100 metros, aproximadamente.</p> <p>Geomorfología: tolo bajo visera de 20 m de longitud con pequeña laguna seca de 5 m de diámetro y voladizo de 4 m de calizas compactadas que forman un lapiaz antes del borde de la misma. El seno de la laguna contiene grandes bloques calizos desprendidos de la cornisa,</p>

Afecciones:	Construcción pecuaria bajo el voladizo
Biodiversidad circundante y en el tolo:	El tolo se rodea de un bosque de soto climácico de carrascal dominado por pino carrasco y ausencia de la cabeza de la serie (la carrasca), aparecen durillo, madroños, labiérnagos, aladiernos <i>Rhamnus lycioides</i> , lentisco coscoja, en los claros se asienta el cerval y aulagar con brezo.
